Filborna KVV1 Turbinhaveri 2013-06-26

Jesper Baaring/Pontus Melin

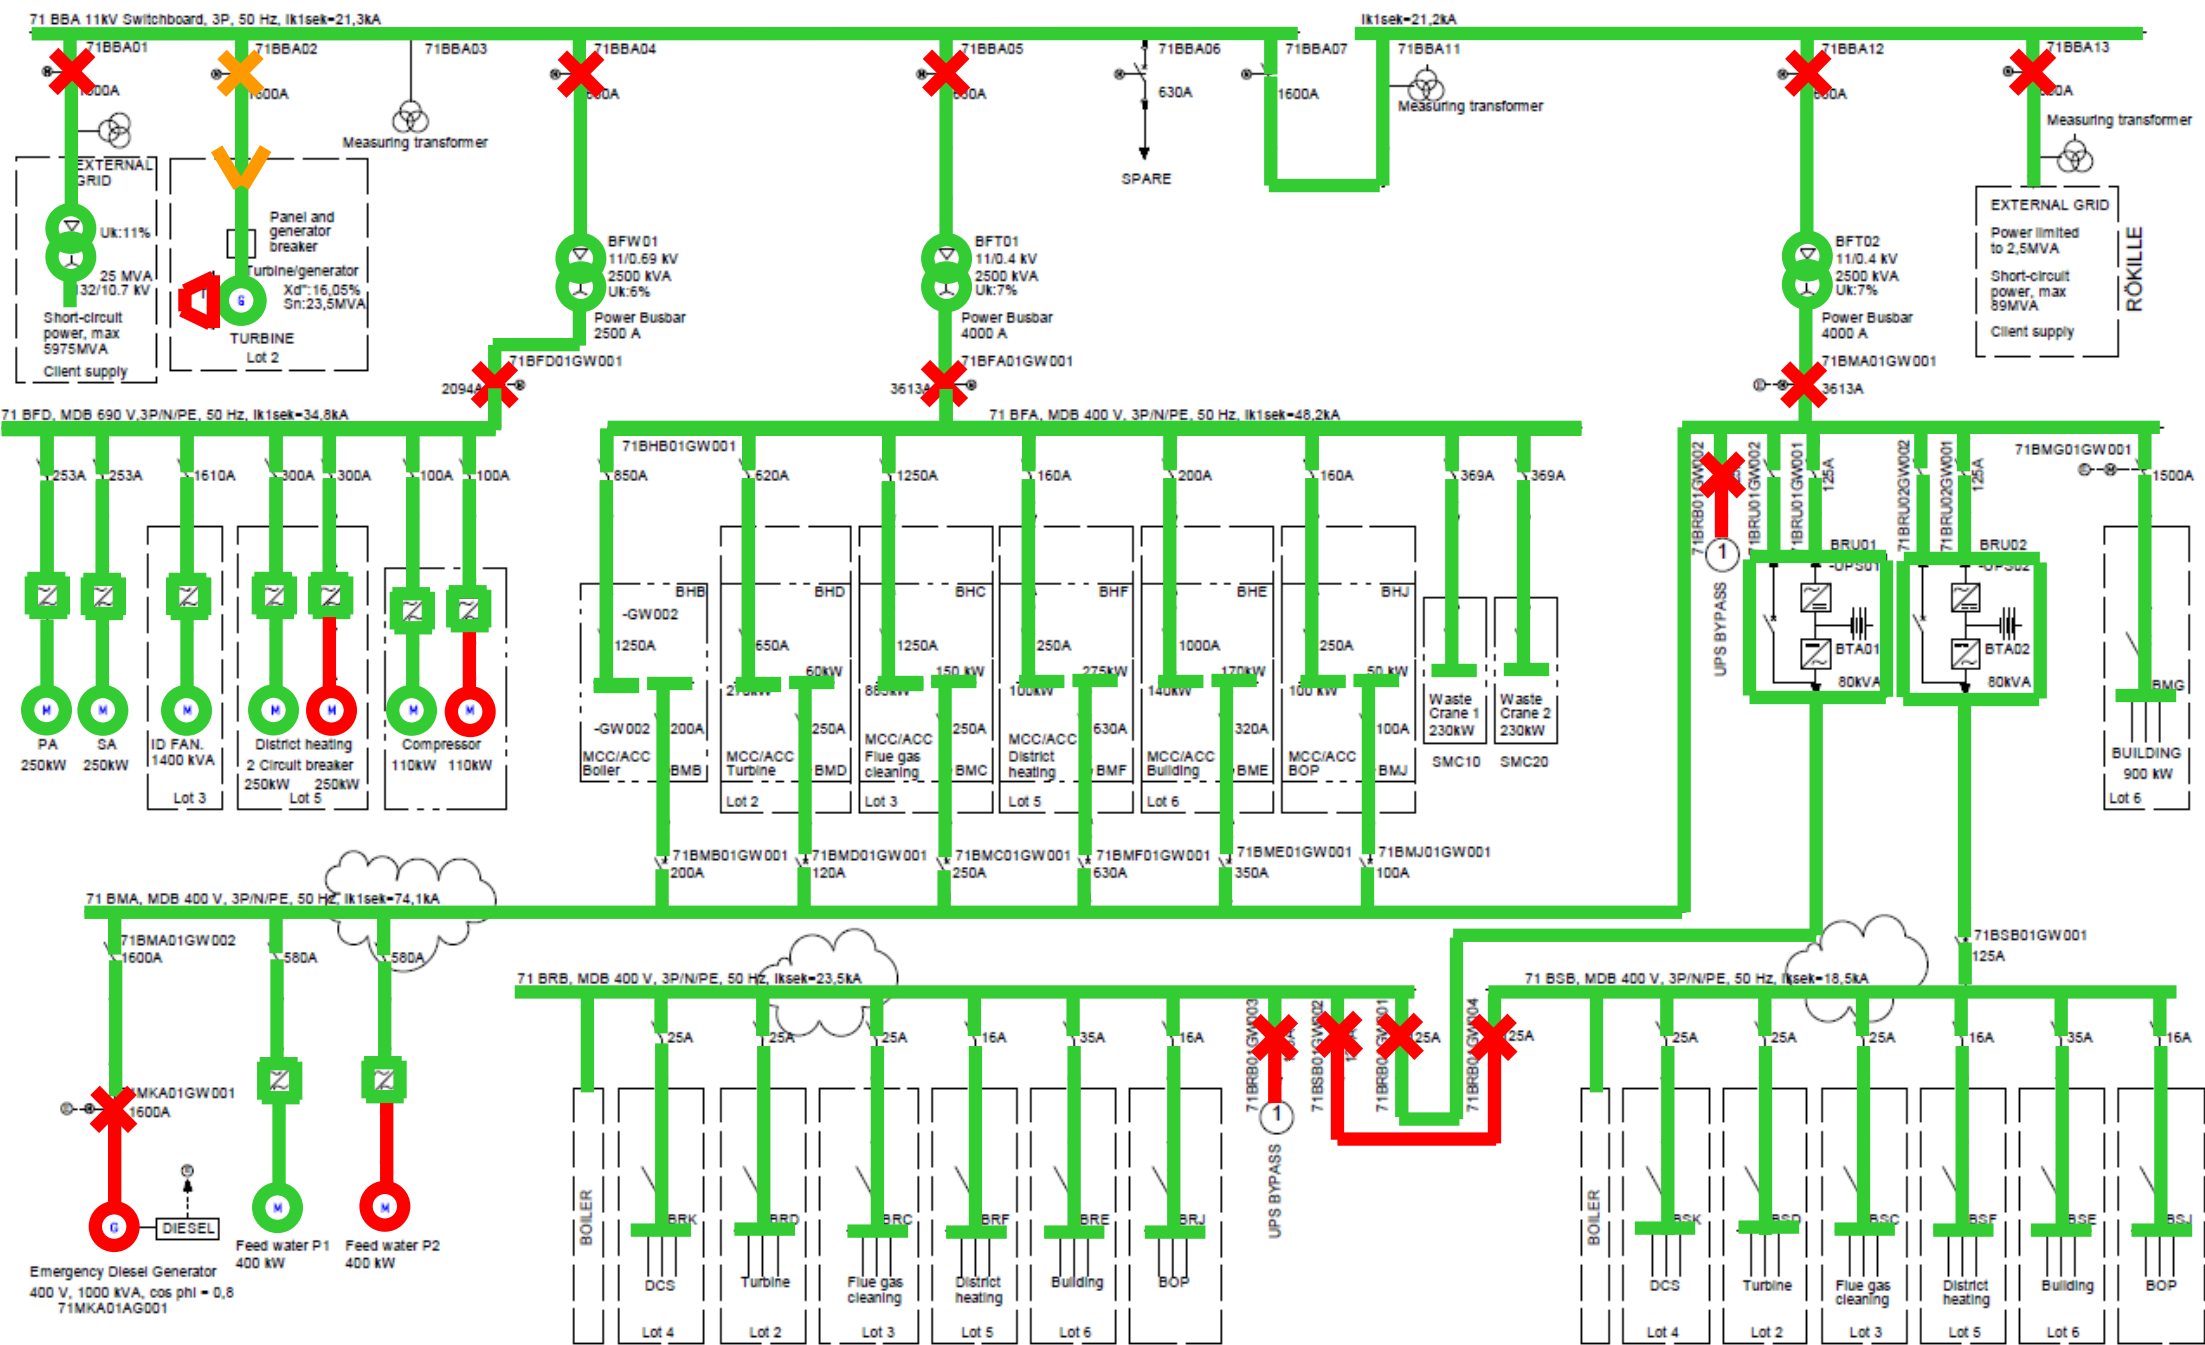
- Axelvibration turbin stiger hastigt till 100 μm
- Axelvibration turbin stiger hastigt till 100 μm ytterligare en gång
- Försök görs att slå från generatorbrytare med mekanisk frånslagsanordning. Misslyckas då tryckknapp ej når fram till flaggan.

- Försök görs att slå till extern bypass över UPS01 utan framgång.
- Axelvibration turbin stiger hastigt till 200 μm
- Lagertemperaturer för turbinen >150°C

- Temperatur i turbinens lågtrycksdel >400°
- Sammankoppling av UPS-skenor genomförs
- Medför under en mycket kort stund manöverspänning till 10,5 kV-ställverk

- Medför att generatorbrytare löser ut, turbinen börjar rulla ut
- Medför att inkommande brytare till 10,5 kV-ställverk löser ut (stående tripp). Medför tappad matning till verket.

- Reservkraftgeneratorn startar inte i detta skede. Fortfarande oklart varför.
- Vid sammankoppling UPS-skenor överbelastas UPS02 pga. hög startström. Medför att UPS02 löser ut.

- Konsekvens: Total black-out

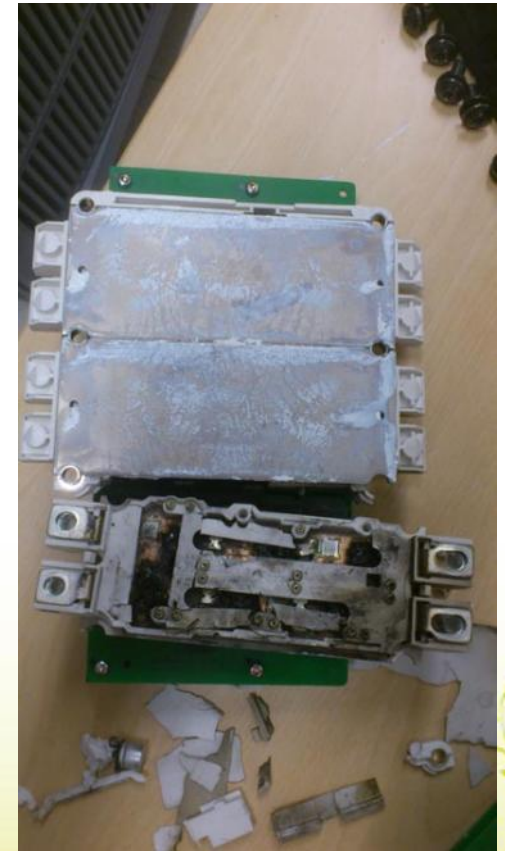
Primärfelet

- Spänningslikriktare i UPS01 exploderar
- UPS01 skadas så allvarligt vid smällen så att den inte kan gå över i automatisk bypass-drift
 - 2 st identiska UPS-enheter finns, dessa är dock inte redundanta för varandra (undantag för matning till DCS)
 - 1 st UPS-enhet kan dock ta hela UPS-matningen (manuell koppling krävs)
- 2013-08-13 inträffar motsvarande haveri på UPS02.
 - Automatisk bypass lyckas dock.
 - Inträffar under pågående revision.
- Leverantörens förklaring (APC/Schneider):
 - Flyttad tillverkning från Frankrike till Indien
 - Den längre transporten medför större påkänning på utrustning
 - Pga. för stumt installerade komponenter har anslutningar till komponenter skadats. Någon form av utmattning pga. vibrationer.

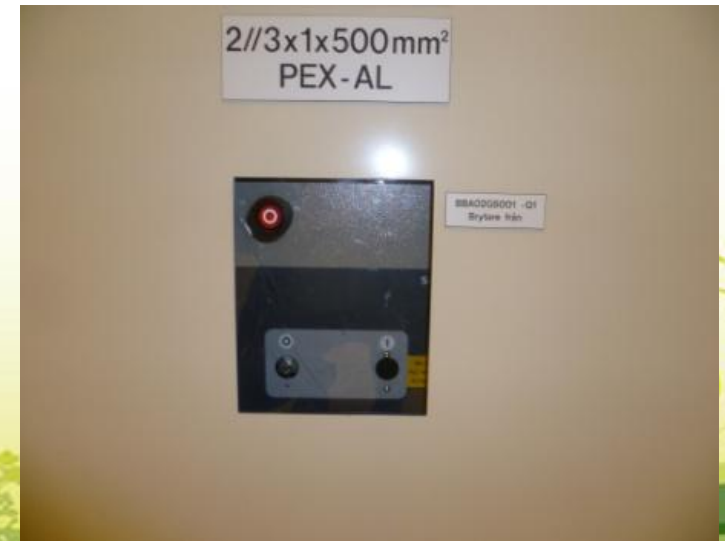
Sekundärfelen

- Objekt som matas av UPS01 slås ut / försätts i ej manövrerbart tillstånd:
 - Manöverspänning till 10,5 kV-ställverk (där bl.a. generatorbrytaren sitter) förloras
 - Manöverspänning till övriga lågspännings-ställverk
 - Utgående grupper från "intelligenta" ställverk går från (ABB MNSiS)
 - Medför bl.a. kylvattenpumpar till turbinen stoppar
 - Matning till domnivåskydd förloras
 - 3 av 5 op-stationer i kontrollrummet tappar sin matning
 - Kontorsdatanätverket dör (liksom IP-telefonin)
- **Mekanisk frånslagsanordning för generatorbrytaren fungerar inte:**
 - Knappens spröt når inte fram till flaggan
 - Finns godkänt FAT-protokoll på brytaren

- Utvalda driftkritiska objekt tex dubbla MAVA-pumpar, fjärrvärmepumpar, nödrökgasfläkt har nu fått UPS matning från var sin UPS.
- Säkerhetssystemet för turbinen var "tvåkanaligt" för frånslagsorder. Varje kanal har nu var sin egen UPS-matning.
- Mekanisk frånslagsknapp till generatorbrytaren förlängd och provad.

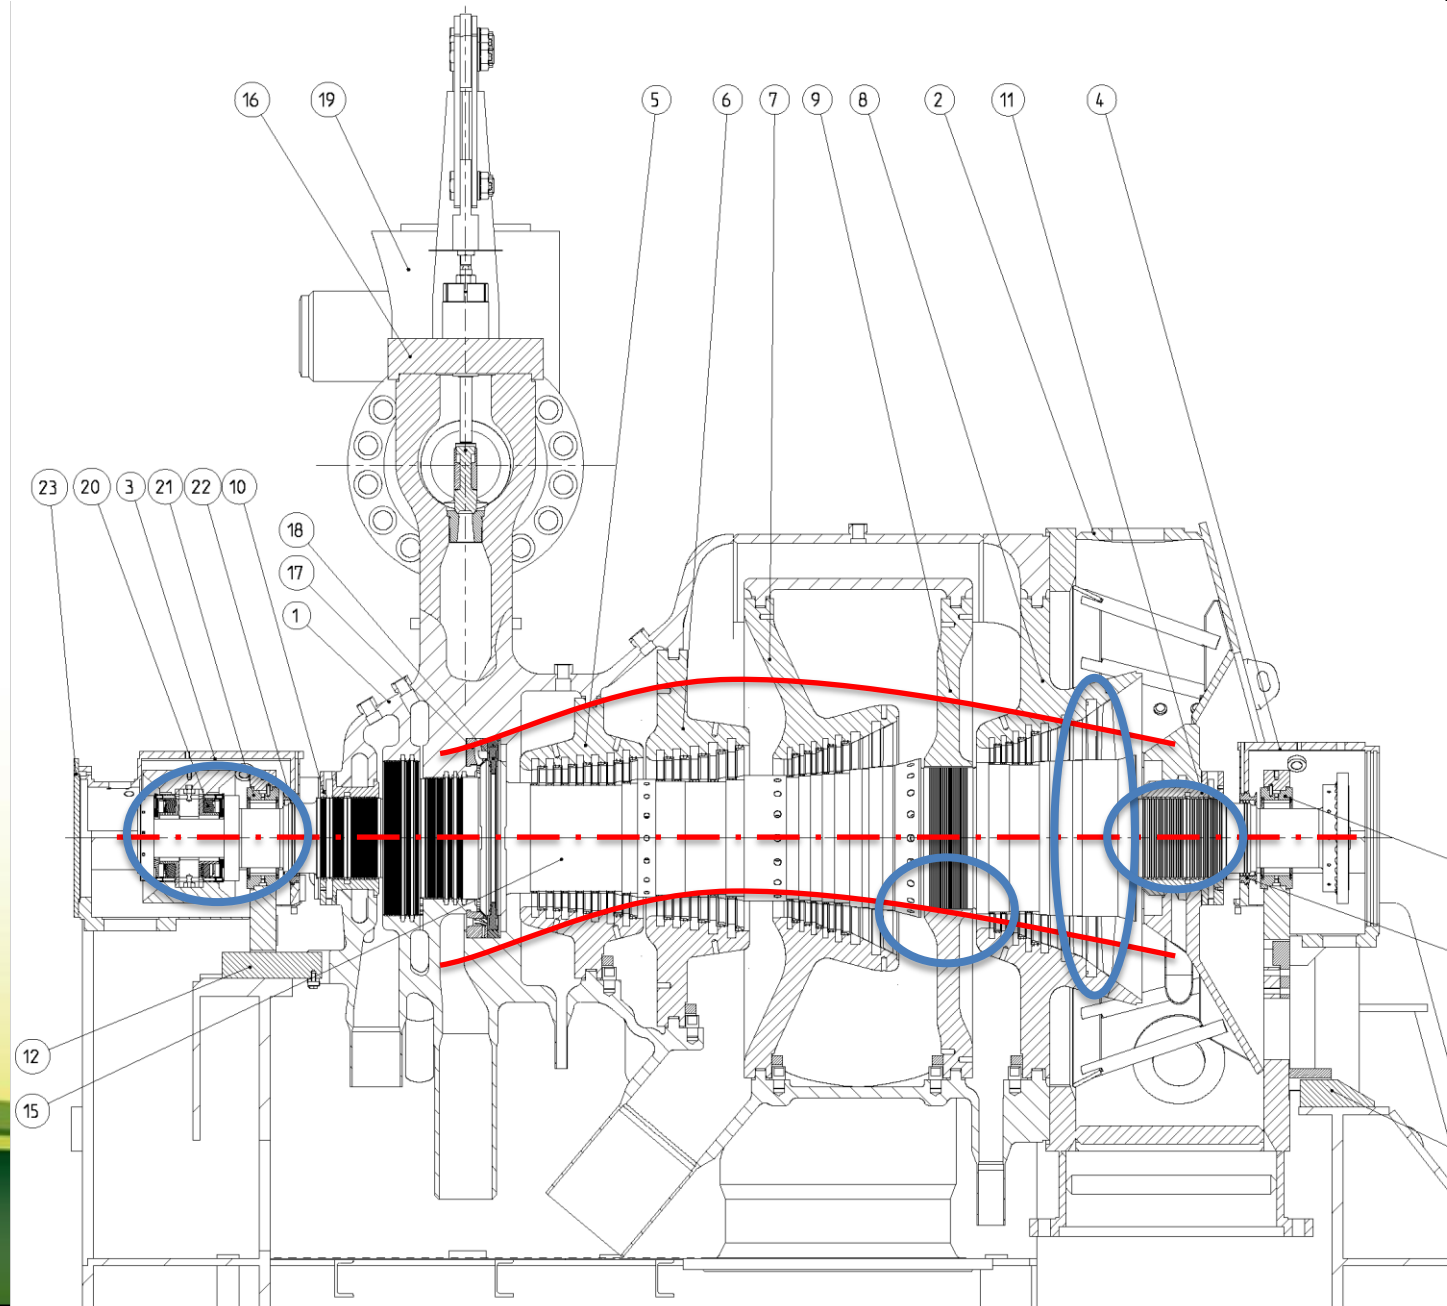
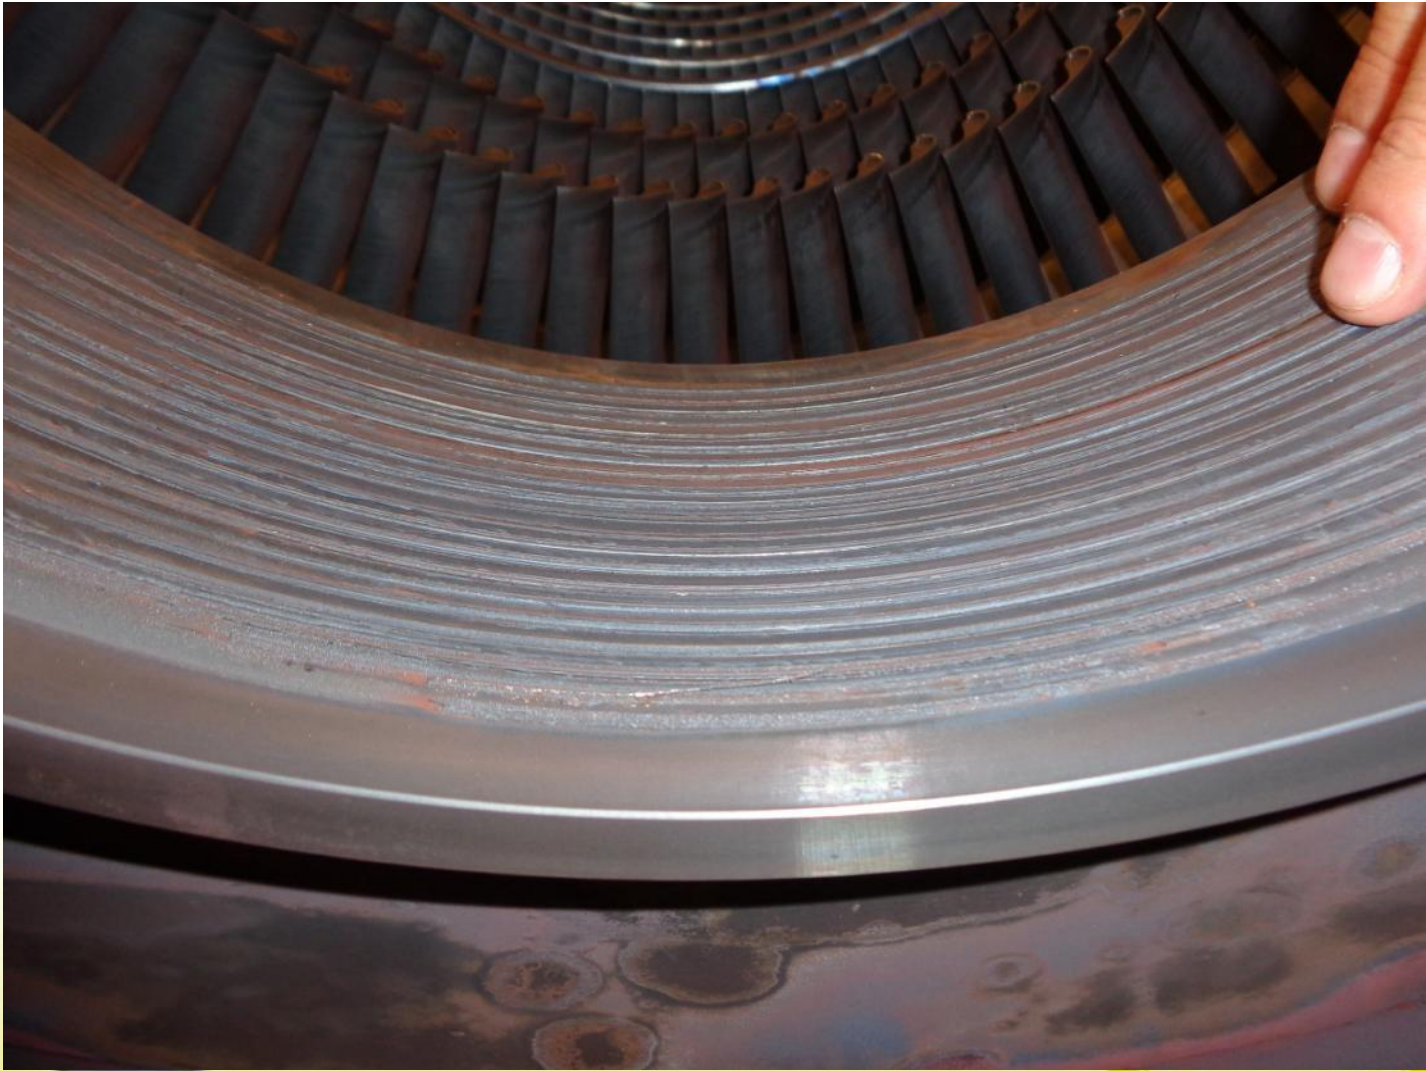
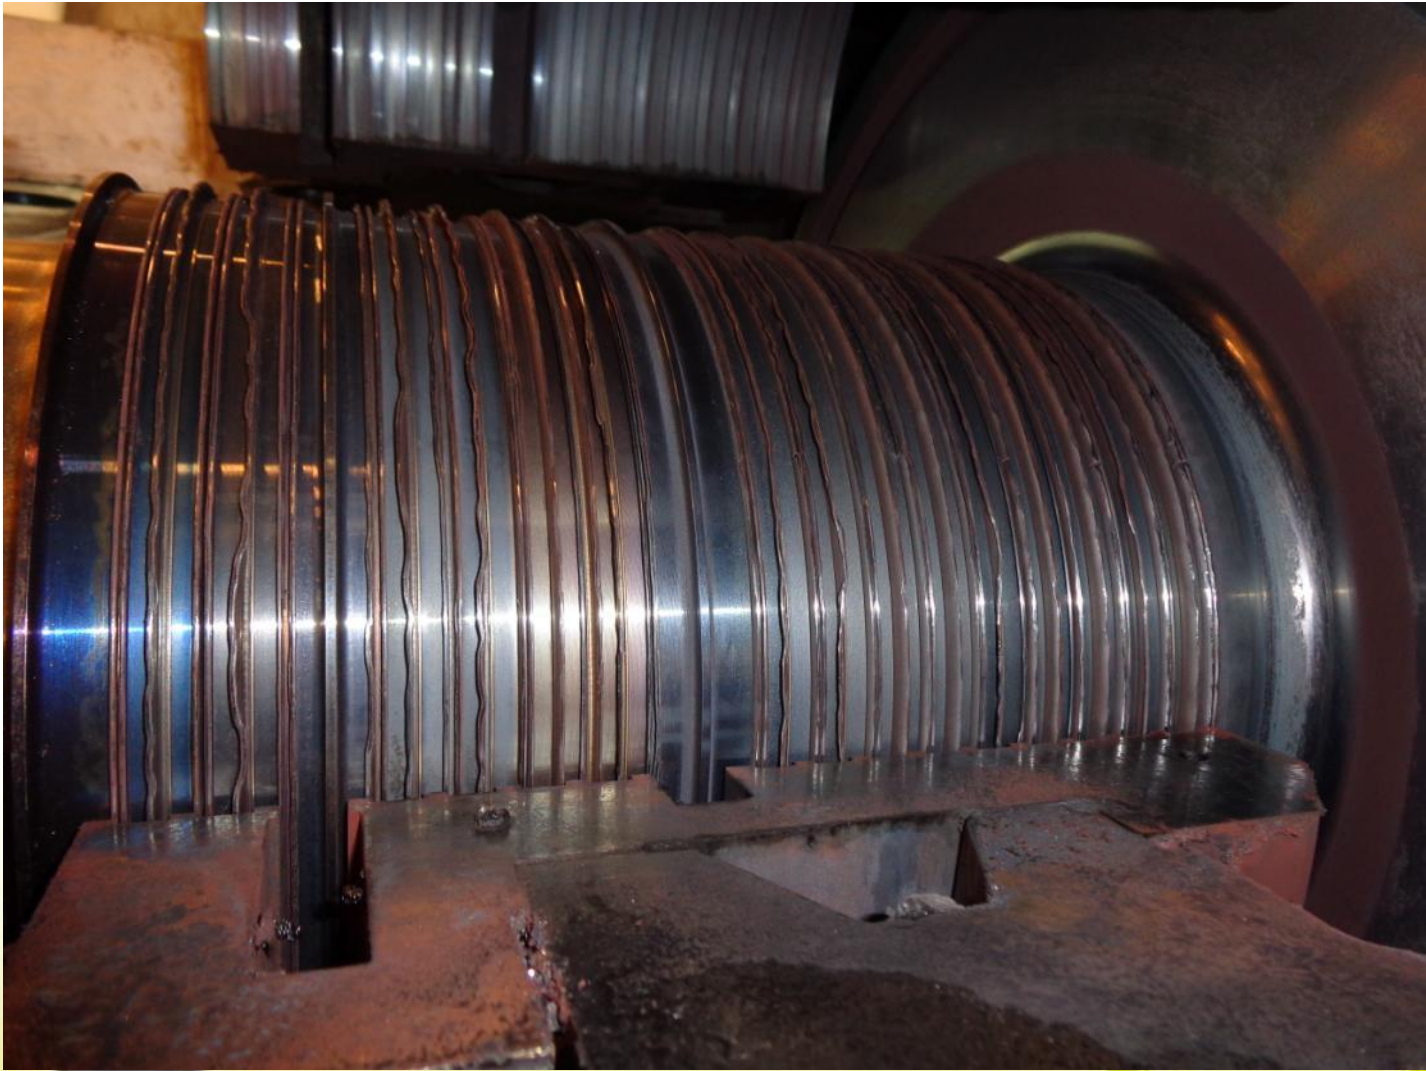
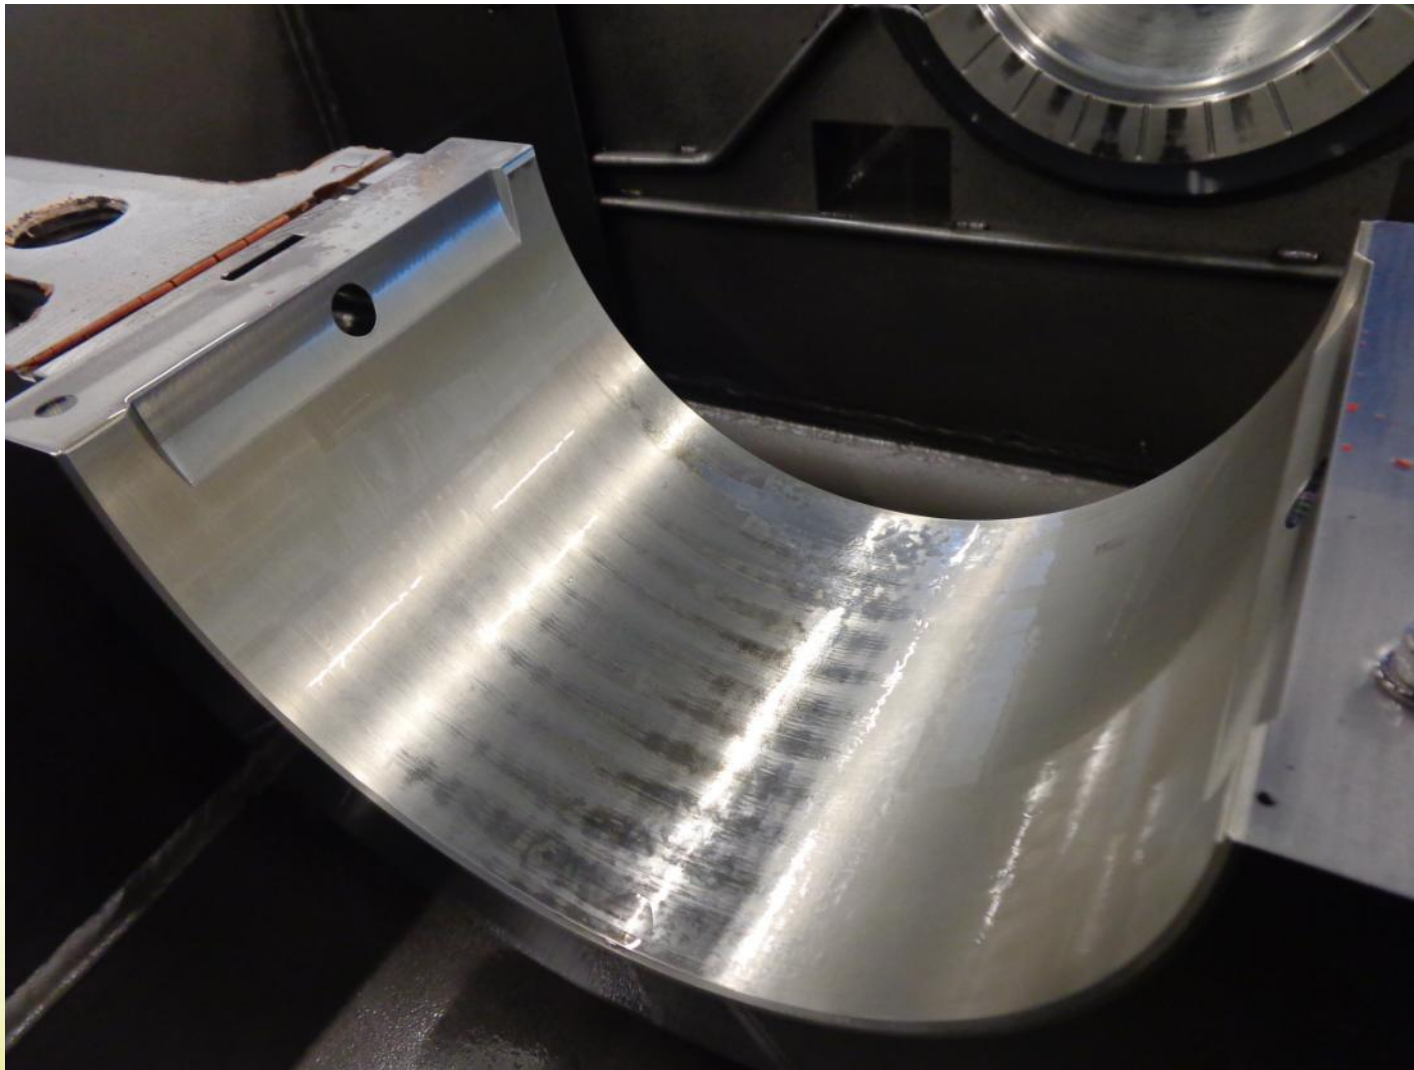
Sekundärskador

- Turbin:
 - Hög temperatur pga. ventilationsförluster medför turbinhuset "skjuter rygg". Medför kontakt mellan rotor och undre halva av huset.
 - Sista stegets löpskovlar har blivit utsatta för övertemperatur. Måste bytas.
 - Samtliga labyrinttätningar överhettade. Måste bytas.
 - Skador på turbinens lager pga. utebliven smörjoljekyllning. Måste bytas.
 - Kraftiga skador på växellådans lager. Måste bytas.
 - Generatorn: Endast mindre skador. Bl.a. byts oljeringarna i lagren.

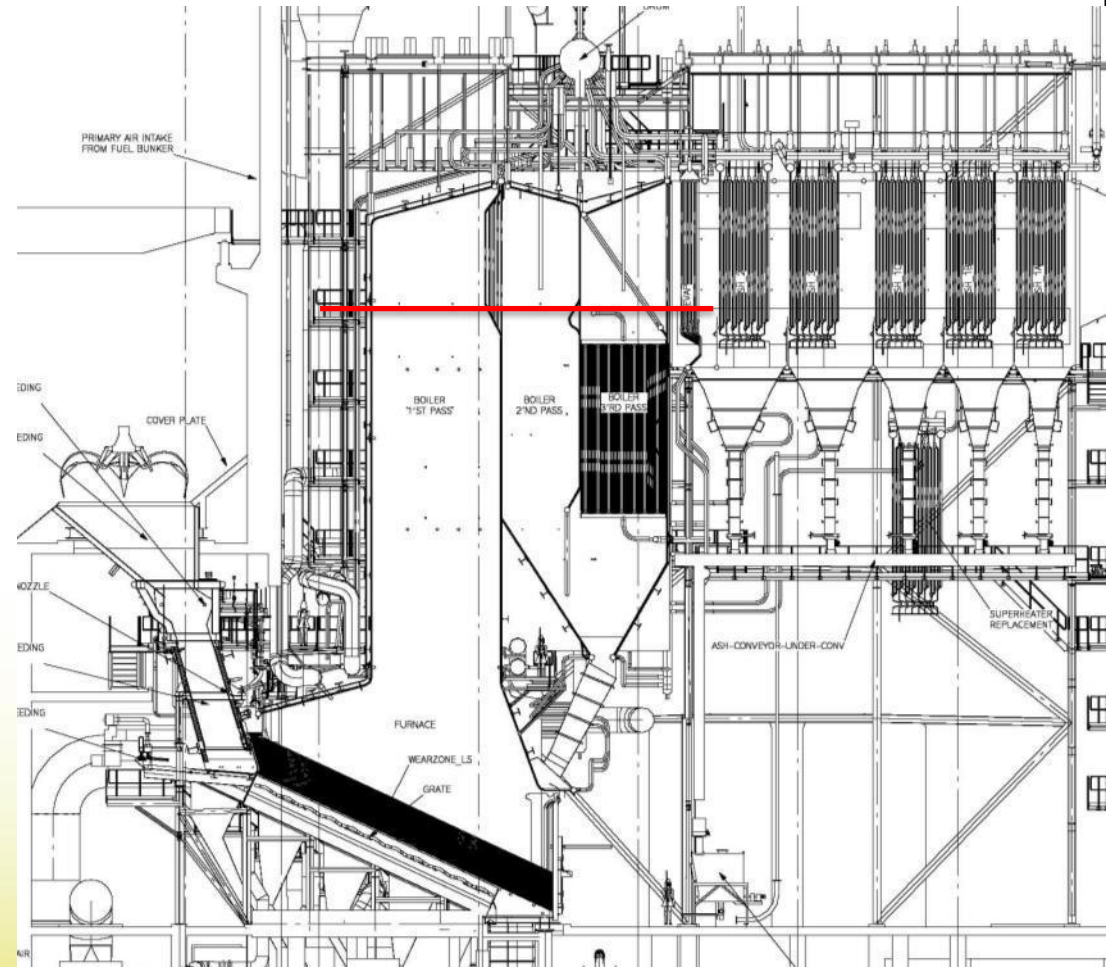
Sekundärskador

- Pannan:
 - Vid UPS-haveriet förloras manöverspänningen till mava-pumparnas frekvensomriktare (2 likvärdiga pumpar, reservkraftmatade)
 - Medför stoppad mava-tillförsel till pannan
 - Bypass-station trippar nästan omedelbart pga. stoppade fjv-pumpar
 - Medför att ånga blåses över tak
 - Beräknad torrkokning av pannan: Övre 6 m av pannan friläggs.
 - Omedelbar utvändig besiktning av panelväggar visar dock ej några skador
 - Under efterföljande revision påträffas heller inga skador på pannan
