Reservdelar och reparationer vid revision av en oOEM-anläggning

Rickard Jakobsson

2014-02-05

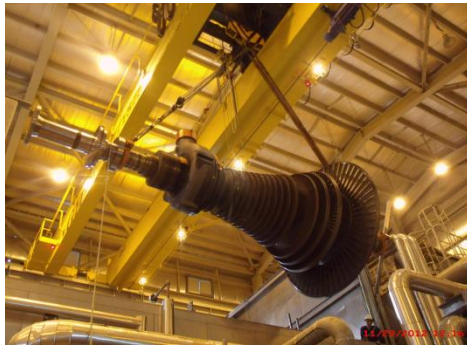
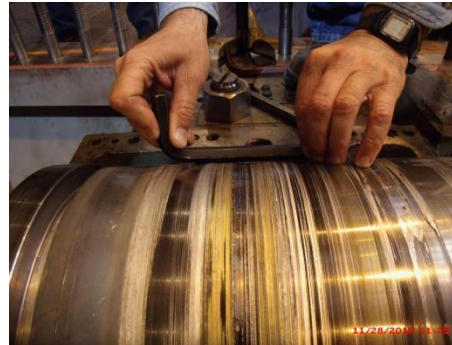
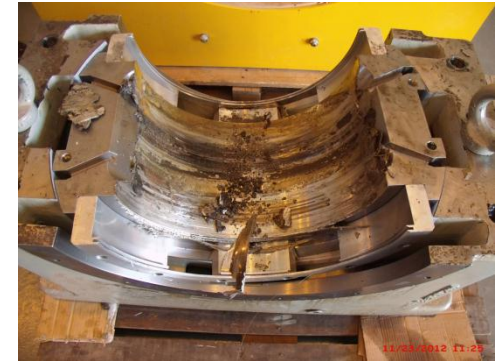
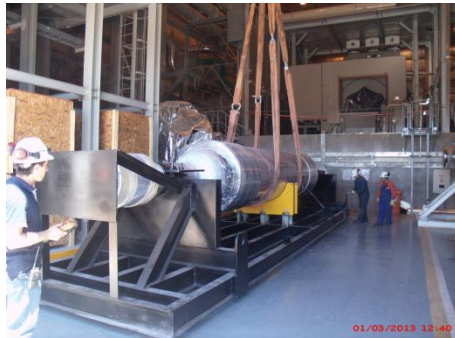
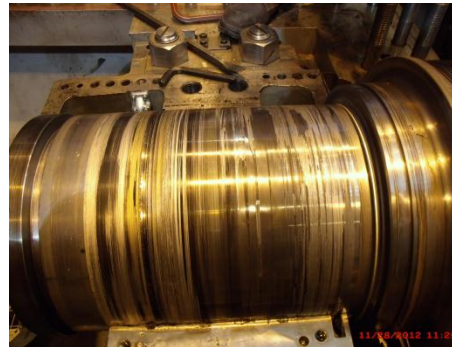
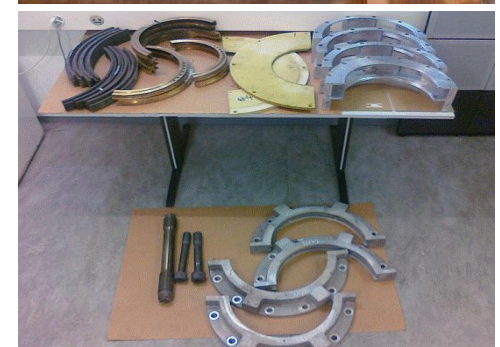
- Ångturbinen rullade ut utan oljetillförsel till lagren efter en "black out" på det externa elnätet.
- Kraftiga skador på turbin- och generatoraxlarnas lagergångar samt lager, med oljeplåtar och axeltätningar.
- Efter inspektion på plats, tog Alstom fram en reparationslösning baserad på svetsreparation, RE och omsvarvning
