Turbinhaveri Åbyverket den 6 oktober 2012

Temadag Skadegruppen 2013, Stockholm 13 November 2013
Mikael Palmgren, teknikchef E.ON Värme

E.ON Värme, Åbyverket Örebro Haveri turbin G4 den 6 oktober 2012 - Orsaksutredning

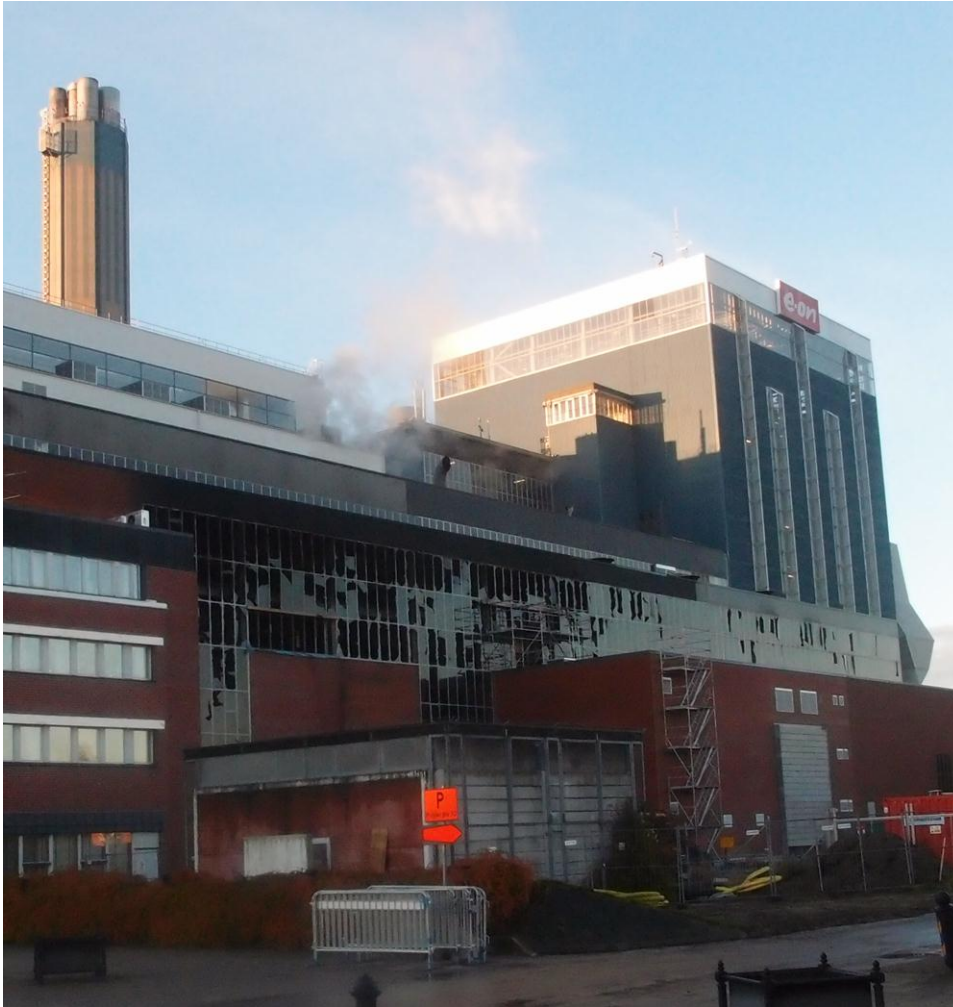
Följdeffejder av haveriet då det kunde överblickas

- Inga personskador
- Turbinhallstaket allvarligt skadat
- Åbyverket i stort sett ur drift
- 1028 kablar (kraft- och signalkabel) skadade
- Direkt högre produktionskostnader eftersom ÅP5 och G3 påverkades. Försening av övertagandet av nya panna P6 med ca 3 mån.
- Återställningsarbetet var komplicerat och innehöll flera riskmoment.
- Fokus på "Safety First" har varit ledstjärna och säkerar att återställningsarbeten sker utan personskador

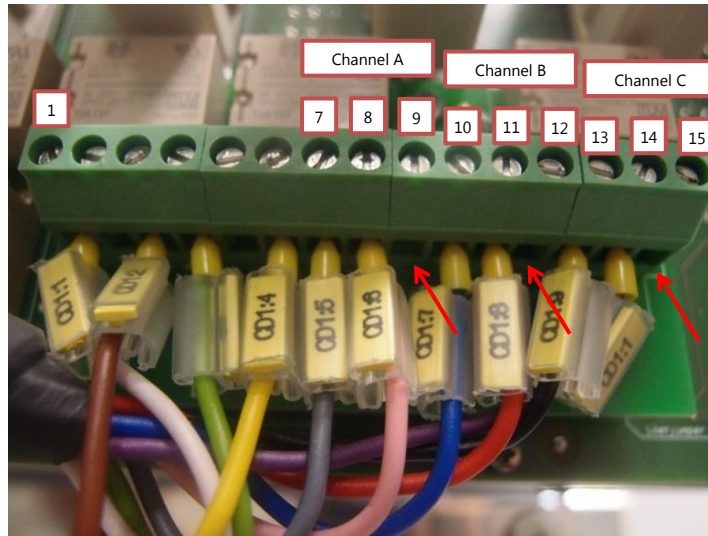
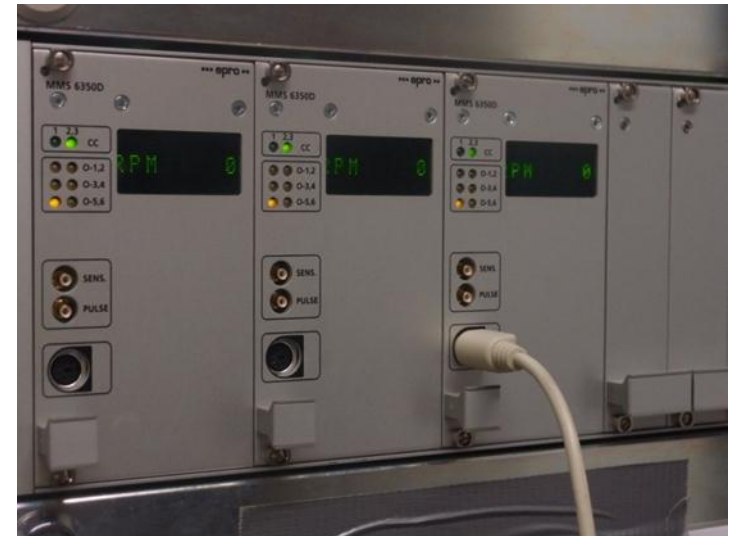
Grundorsak 1 – övervarvskydd DOPS (Digital Over Speed Protection)

- Efterföljande tester visar att DOPS enheten i sig fungerar korrekt
- DOPS övervarvskydd kan inte trippa turbinen eftersom
 - Skyddet återställdes inte före upprullning
 - Fel kabelanslutning på alla tre kanalerna

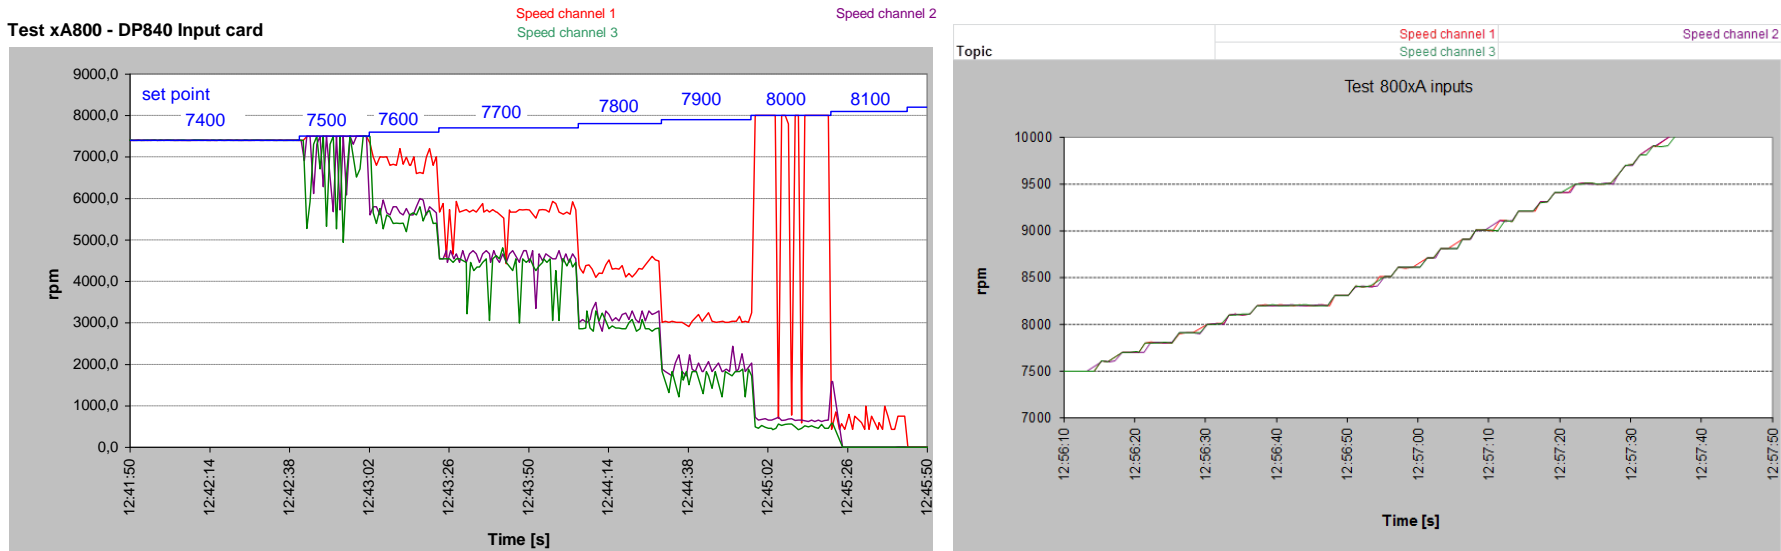
Resultat – varvtalsvisning i styrsystemet

- Upprepade tester visade konsekvent samma fel i varvtalsmätningen i 800xA som noterades strax före haveriet.
- Efter konsultationer i ABB ändrades parametern "Filter time" i konfigurationen av ingångskortet.
- ABB förklarar att den ursprungligen använda filtertiden var olämplig för den aktuella tillämpningen.
- Efter ändring av "Filter time", från 100 till 10 μ s, på DP840 kunde korrekt funktion verifieras

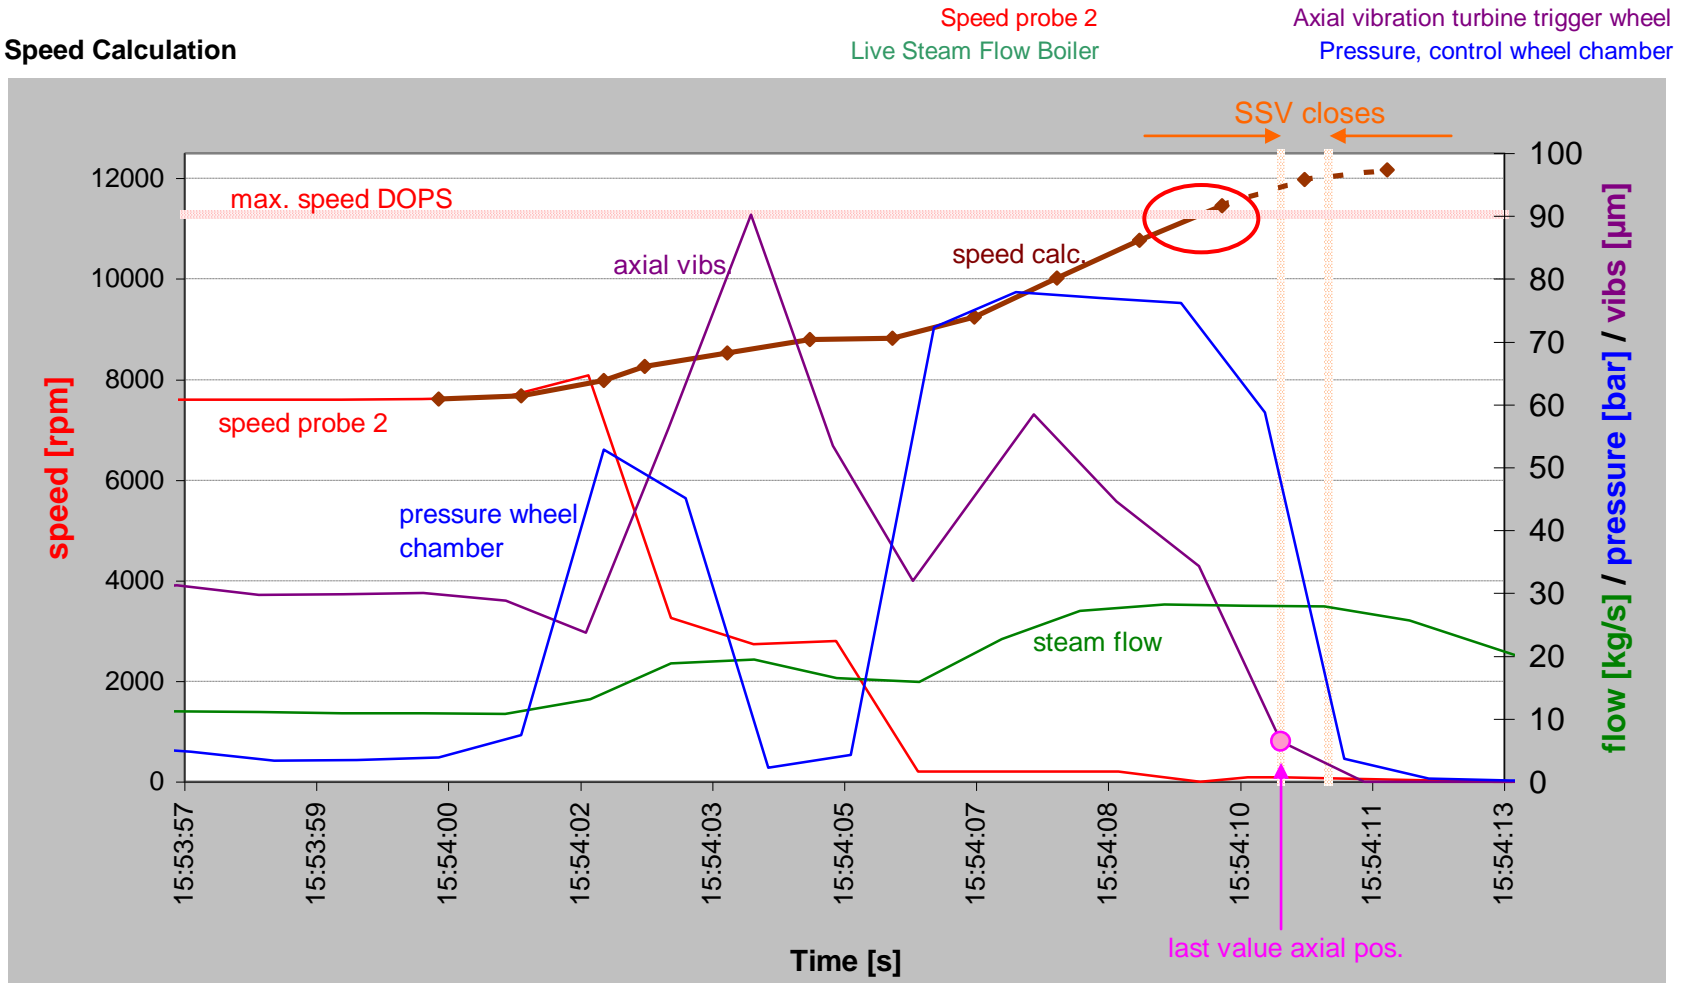
Speed Calculation

- Beräkningen pekar mot samma varvtal som återfanns i DOPS minnet

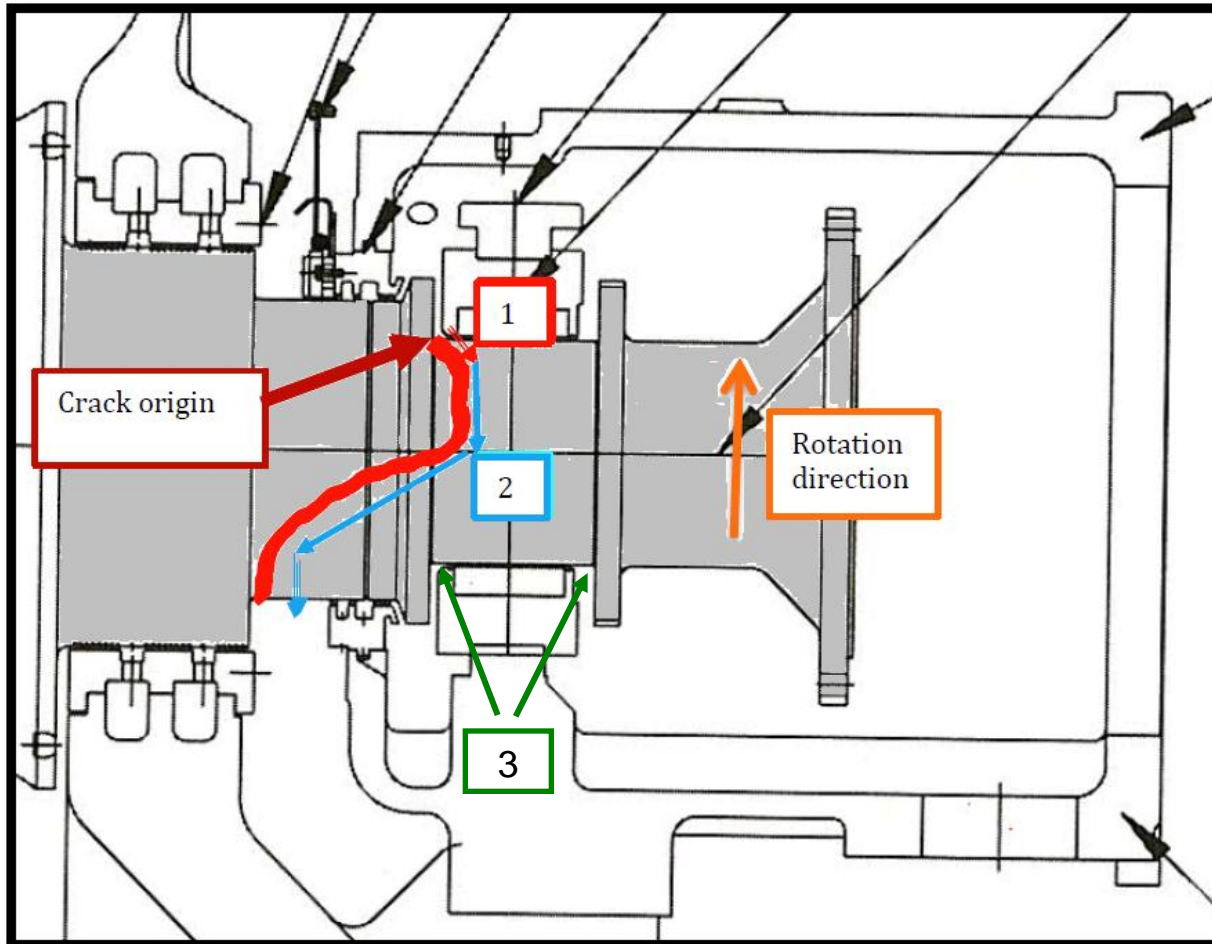
Materialundersökningar – Turbinaxel

- 1 Segt laminärt brott (LCF)
- 2 Sprött brott
- 3 Hålkäl enligt ritning:
R = 2.5 mm
