# Skadegruppen

Skadegruppens Temadag 13/11-2014

# Tubläcka Södra Cell Mönsterås, ÅP5

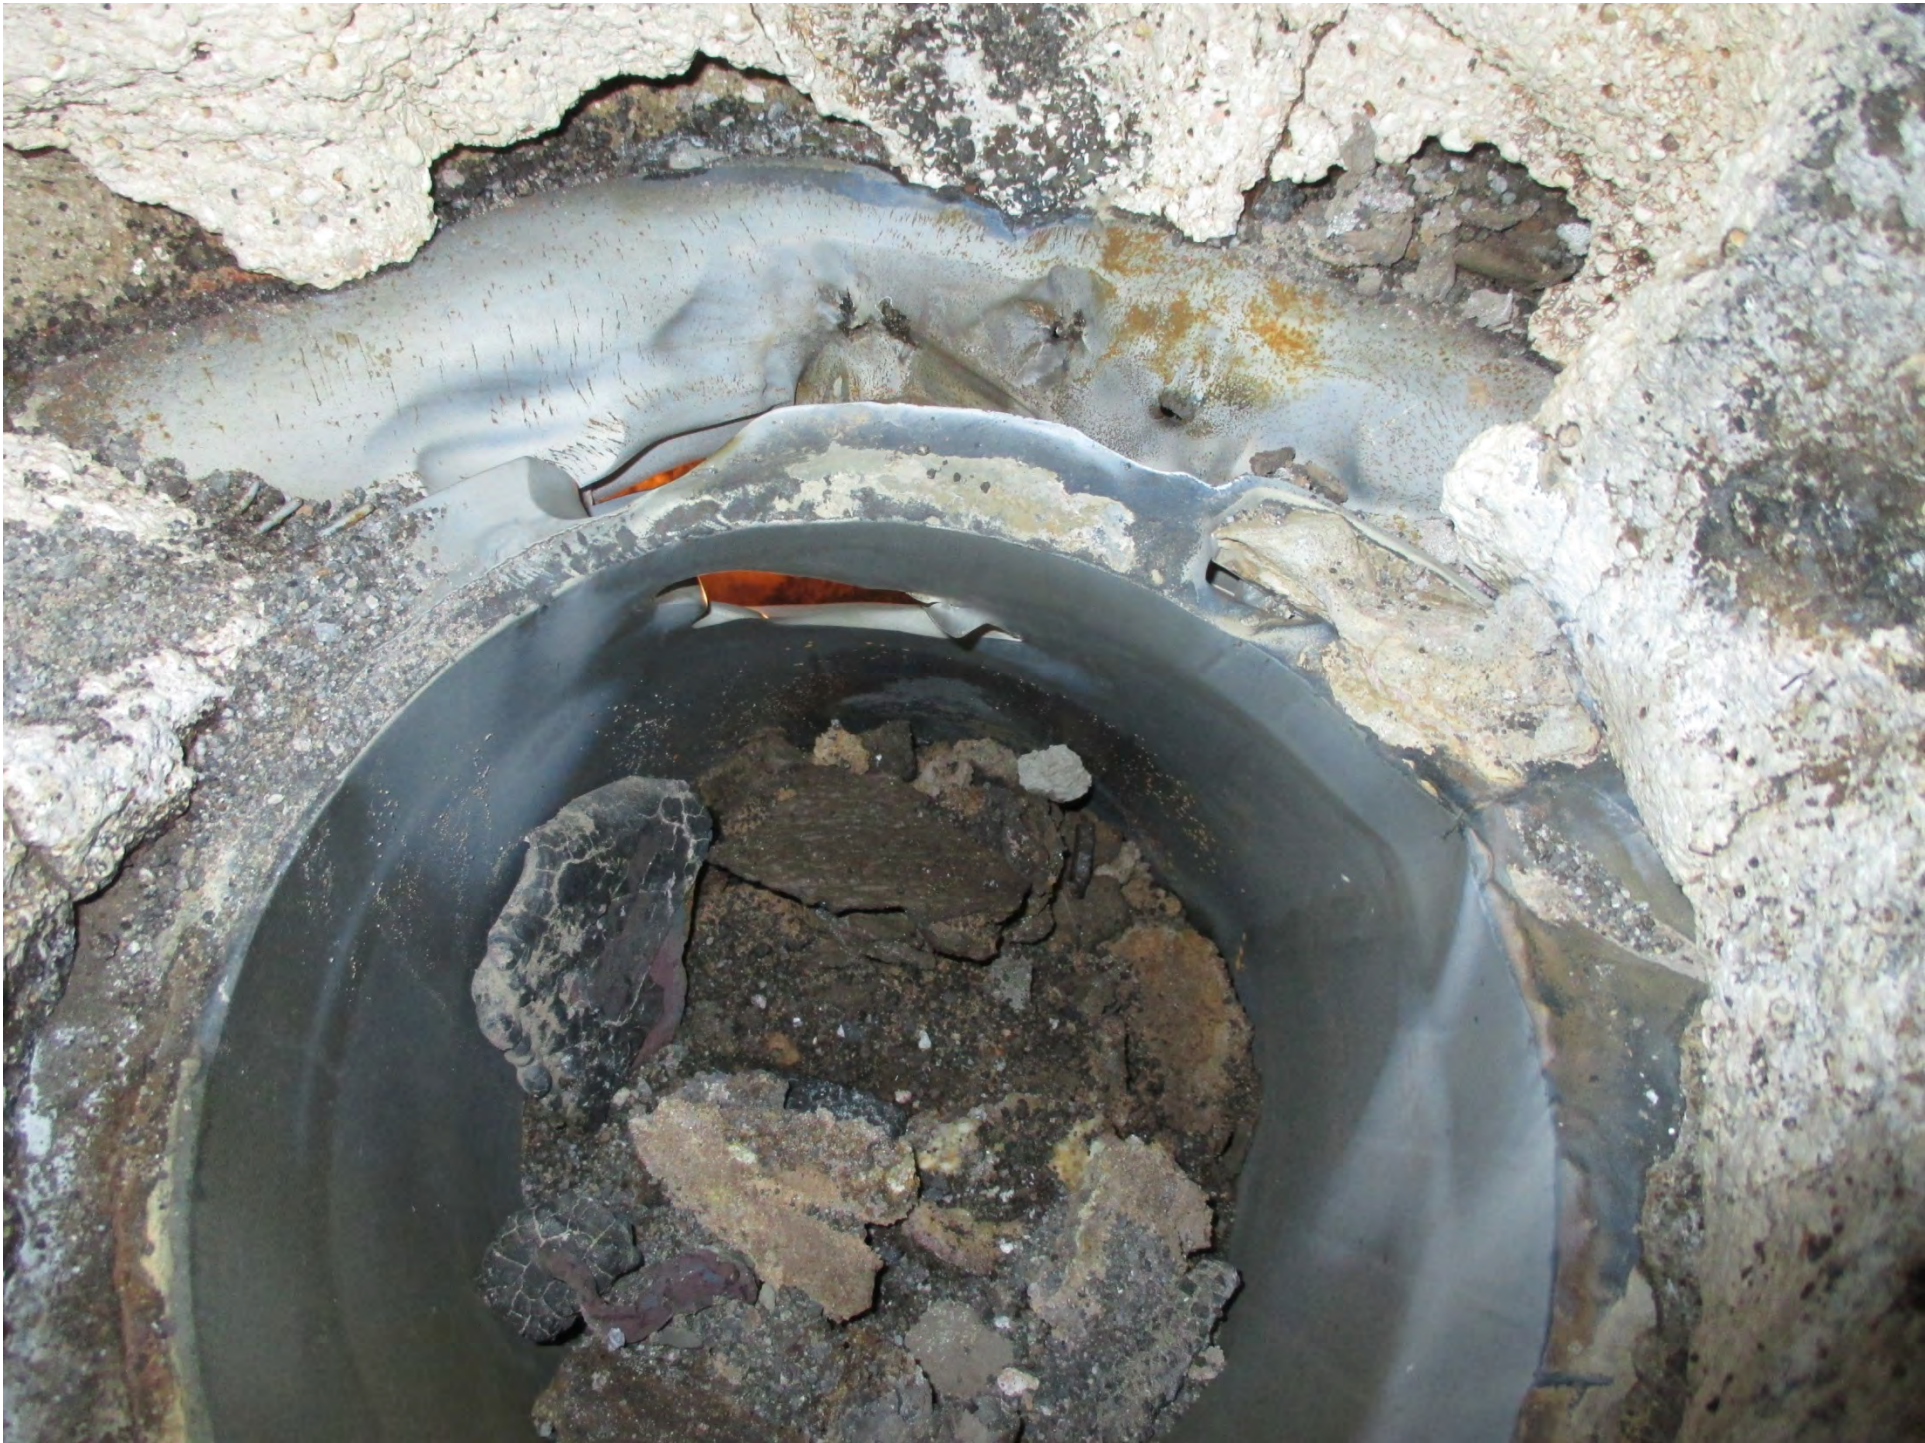
- BFB- panna från 2000; bark, spån och bioslam
- Skada upptäckt under drift
- Skadat material: bottentub och askstup
- Skaderesumé:
  - *"Gjutning runt ett av hålen för askutmatning i botten hade vittrat sönder. Detta ledde till att askstupet och därefter även den undanbockade tuben runt detta eroderade sönder med tubläcka som följd. Anledningen till vittringen är troligen att vi eldat med ett torrare bränsle sedan 8 månader tillbaka, gjutningen såg bra ut vid pannbesiktning i maj 2013. Problem med omgjutningen ledde till att stoppet förlängdes med cirka 30 timmar."*

- Skadegruppens kommentar:
  - ”Eventuellt kan skyddet som sitter i inloppet till cyklonen ha släppt och lett till skadan. I enlighet med det som står i rapporten tror Skadegruppen att en övergång från slam till torrare bränsle bidragit till problemet”
