# Erfarenheter från explosioner i mindre anläggningar - exempel på åtgärder i förebyggande syfte

## Tillbud 1: Kraftringen – Ljungbyhed

## **Tillbud 2: Borås Energi och Miljö, Fristad**

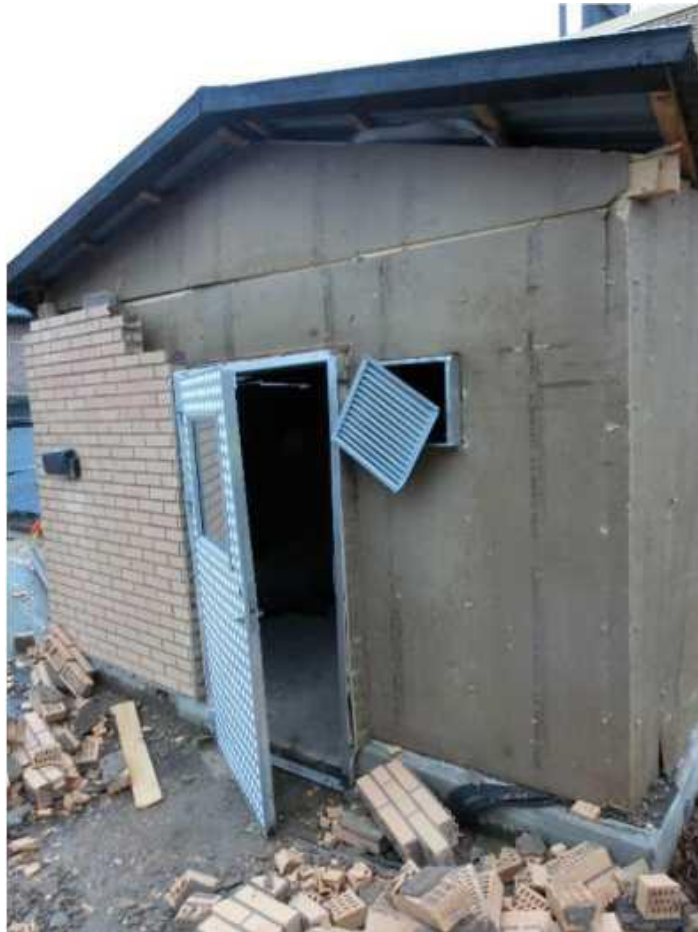
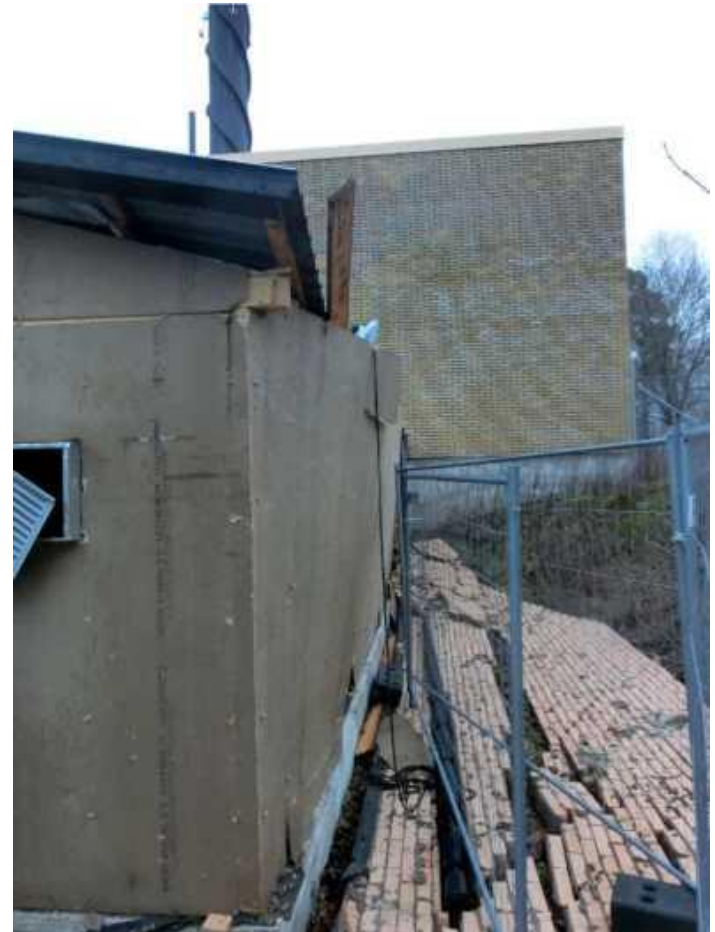
Tillbudet 2015-12-08 berörde endast fastbränslepannan

15-11-27	Övertryck och lågt O <sub>2</sub>
15-11-27	Tillbakabrand i stokerskruvar
15-12-02	Kalibrering av undertrycksgivare och primärluftflödesgivare på grund av ojäm och ofullständig förbränning
15-12-04 / 15-12-05	Fyra strömavbrott utlöser katastrofskydd (strömavbrott på grund av storm)
15-12-08	Kalibrering av befintlig undertrycksgivare på grund av ojäm och ofullständig förbränning. Byte av trycktransmitter loser inte problemet. Svart rök ur skorstenen.

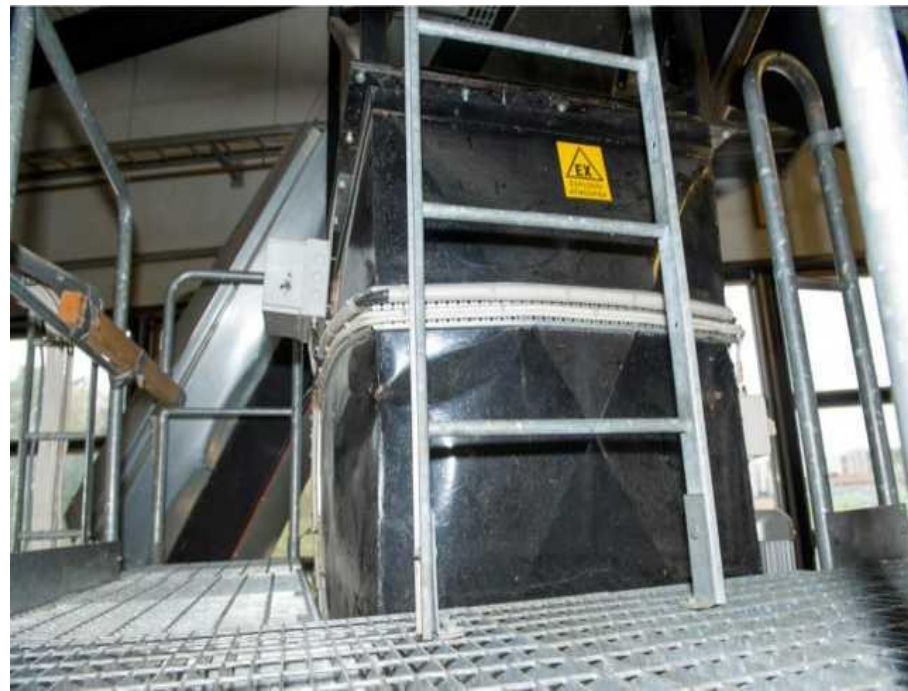
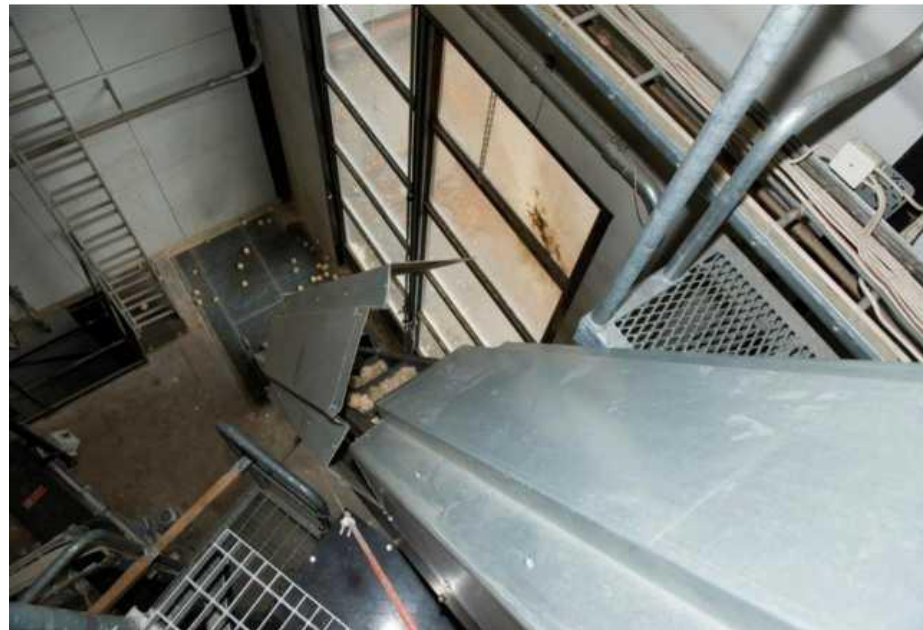
- **6 Pannor i anläggningen**
  - **2 olja (HP1 och HP2)**
  - **2 träbriketter (HP3 och HP4)**
  - **2 pellets (HP5 och HP6)**
- **Tillbudet 2014-09-26 rör HP3 och HP4**
- **Flera revisionsåtgärder under sommaren 2014, bl.a. nytt styrsystem för HP3 och HP4**

- Övertryck i panna ger varma gaser bakåt i bränslesystem
- Varma gaser antänder briketter
- Vid rätt luftinblandning ( 11 - 74 % CO i luft) antänds gasen
- Eventuellt mindre dammexplosion sekundärt (mindre troligt)
