▶ Livslängdsanalyser av äldre anläggningar

Jan Storesund Inspecta Technology

▶ Case hetvattenpannor: Norrenergi Panna 3 och 5

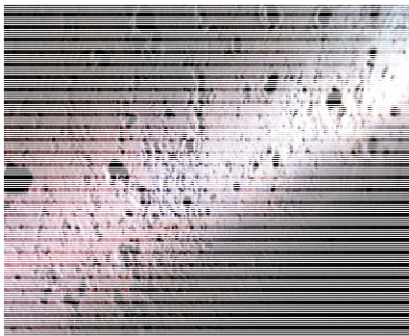
*Gropfrätning i mantel (men inte vid genomföringar)
Djup upp till 3,5 mm*

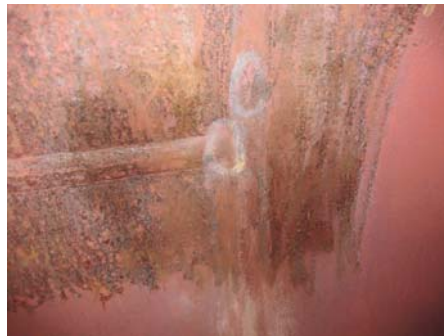
Små indikationer i mantelsvets

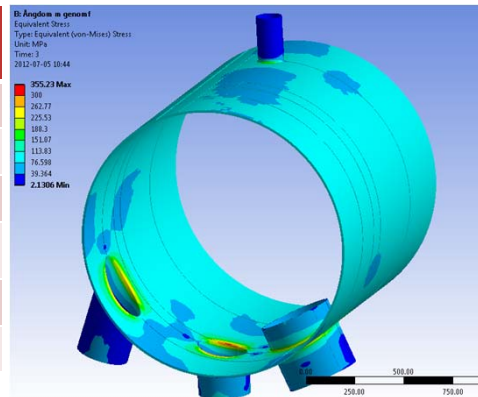
Komponent	Acceptabelt sprickdjup (mm)	Kritiskt sprickdjup (mm)
Mantel	> 9,6	>9,6
Mantel, svets	4,31	>9,6
Anslutning 7	0	4,11
Anslutning 5	0	4,22
Ansl. botten	0	2,76
Ansl. sida	0	4,53

Von Mises effektivspänning i ångdomen

- Ångdomar
 - Inga säkerhetsmarginaler mot sprickor vid genomföringar. Sprickbildning och spricktillväxt styrs av starter och stopp.
 - Den återstående livslängden är 10 år eller mer förutsatt att inga sprickor bildas vid genomföringar. Om så skulle ske blir däremot livslängden betydligt mer begränsad.
 - Åtgärd: Sänkning av tryck till 10 bar skulle ge väsentligt förbättrade säkerhetsmarginaler.
 - Med bibehållet tryck rekommenderas ny inspektion vart 10:e stopp.
- Lådor
 - Livslängden är förbrukad vid alla lådkors samt hos flera horisontella lådor
 - Sänkning av drifttryck får liten effekt på skadetåligheten
 - Åtgärder: byta ut eller reparationssvetsa – det senare alternativet kan förväntas ha betydligt mer begränsad livslängd än byte

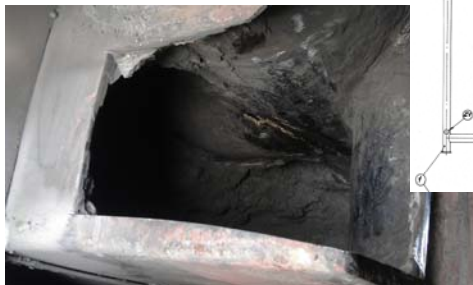
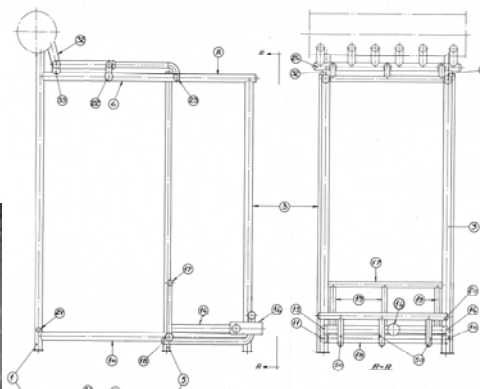
- OFP metod
 - Videoskop
 - Tjockleksmätning
- Resultat
 - Tjocklek lokalt ned till 2 mm i bottenrör
 - Invändiga sprickor (SICC) vid lådkors, tjocklek ned till 1,5 mm vid dessa

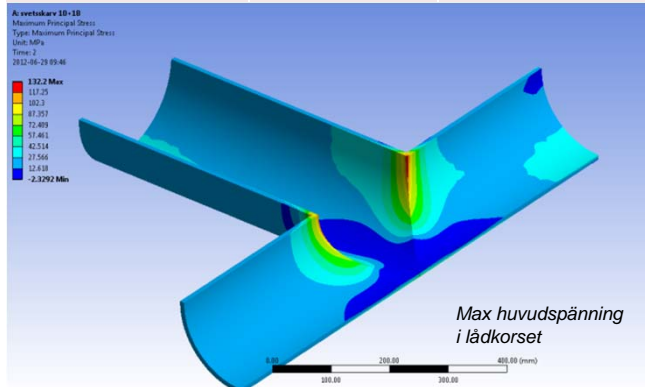
Komponent	Acceptabelt sprickdjup (mm)	Kritiskt sprickdjup (mm)
Kors, låda 10 och 18, axiell	3,59	5,96
Kors, låda 10 och 18, omkretsled	3,0	4,55

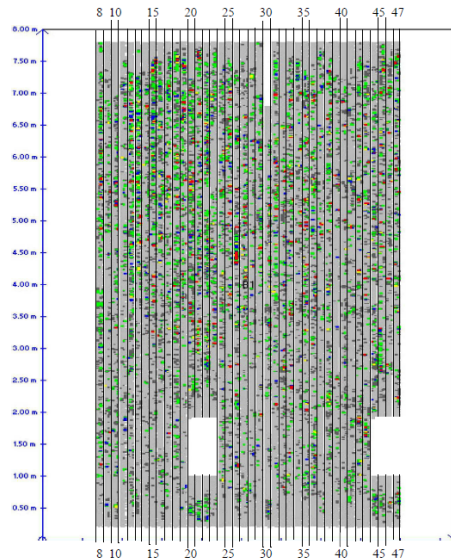
- Exempel Panna 3 Vänstervägg
- Kalibrering med aktuellt tubprov
- UT vid de djupaste groparna: 1,5 mm kvarvarande tjocklek ($S_{min} = 0,5 \text{ mm}$)
- Tillväxt djupa gropar: 0,5-1 mm på 6 år

- Eldstadstuber
 - Ca fem års återstående livslängd genom att frekvensen tubläckor då kan förväntas bli oacceptabel
 - Åtgärd: kemisk rengöring och bättre kontroll på vattenkemin, framför allt syrehalten, kan bromsa upp gropfrätningen och väsentligt förlänga livslängden
- Konvektionstuber
 - Ca 10 års återstående livslängd trots betydande korrosionsangrepp pga. långsamt korrosionsförlopp och lågt Smin. Livslängden förlängs med samma åtgärd som för vägg tuberna
