## Solnaverket

## Panna 3

**Anläggning:** Norrenergi AB, Solna Värmeverk,  
**Skadan inträffade:** 2010-10-25 och 2010-12-12  
**Panna / Enhet:** Eckrohr HVT-27  
**Effekt:** 62 MW  
**Tillverkare:** Generator  
**Tillverkningsår:** 1969  
**Typ av panna:** Hetvattenpanna (15,5 bar)  
**Typ av bränsle:** Olja (EO5)  
**Typ av skada:** Vattenläckage i konvektionsdel  
**Skadan upptäcktes:** Driftstopp/underhållsstopp

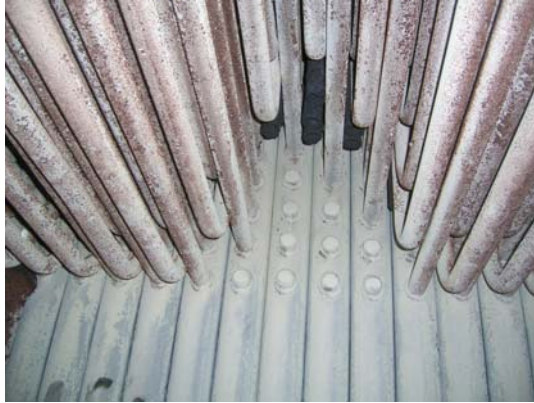
**Oktober 2010:** Läckande sotblåsare har försakat yttre korrosion på konvektionsdelen under sotblåsaren. 22 tuber kapas nedifrån och pluggas.

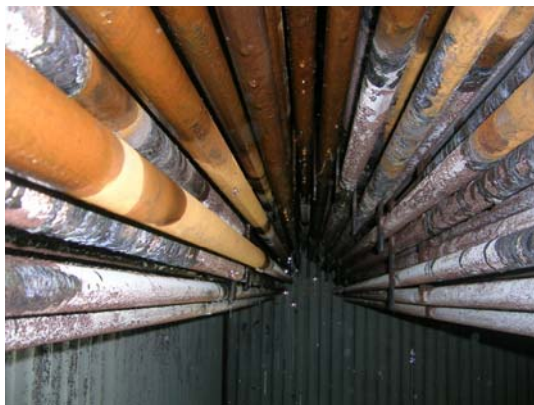
**December 2010:** De okylda kvarlämnade tuberna böjs av materialutvidgningen och skadar kylda tuber via sammanlänkande plattjärn.

De kvarlämnade tuberna tas bort och plattjärnen återsvetsas på kylda tuber.

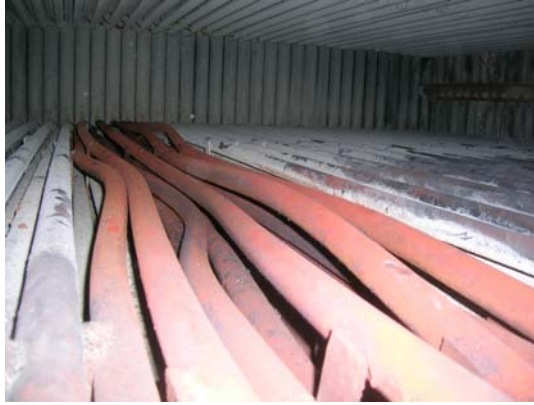
**December 2010:** De okylda kvarlämnade tuberna böjs av materialutvidgningen och skadar kylda tuber via sammanlänkande plattjärn.

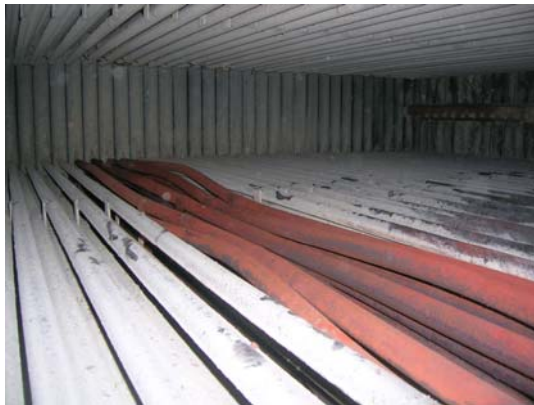
**December 2010:** De okylda kvarlämnade tuberna böjs av materialutvidgningen och skadar kylda tuber via sammanlänkande plattjärn.

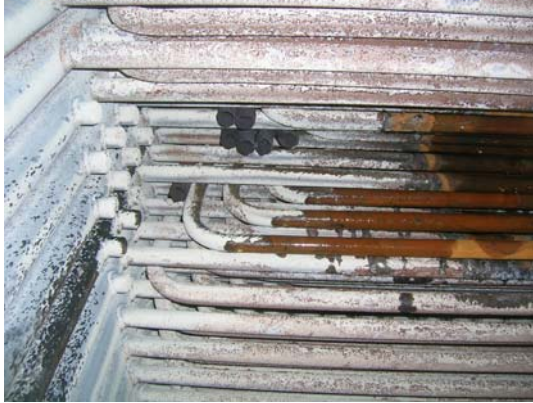
**December 2010:** De okylda kvarlämnade tuberna böjs av materialutvidgningen och skadar kylda tuber via sammanlänkande plattjärn.
