One year operation experience in Bollnäs

Sebastian Kaiser / Andritz E&E

Kraft och Värmekonferens, 12. November 2012

Operation Experience RDF Boiler – Bollnäs

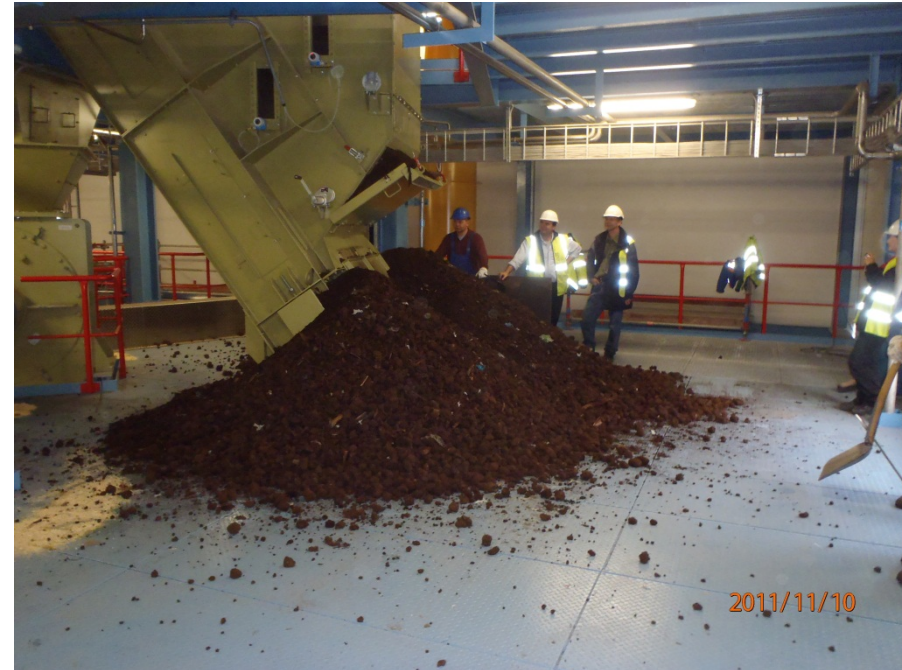
Challenges with fuel dosing – peat

- Peat is just used as start up fuel (sulphur rich initial layer on superheater tubes)
- Fuel Dosing of Peat with RDF System was quite difficult (higher Density, high heating value leads to low rotating speeds → lower momentum, blocking of conveyor)
- Torv används endast vid uppstart (svavelrik initial beläggning på överhettartuber)
- Inmatningen av torv genom RDF systemet var svårt (högre densitet och högre värmevärde leder till lägre varvtal → lägre moment, blockering av transportör)

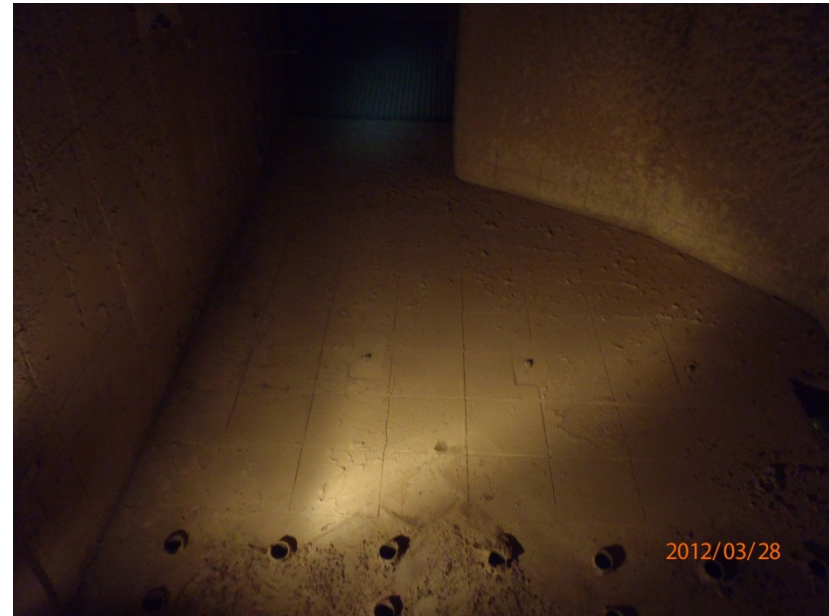
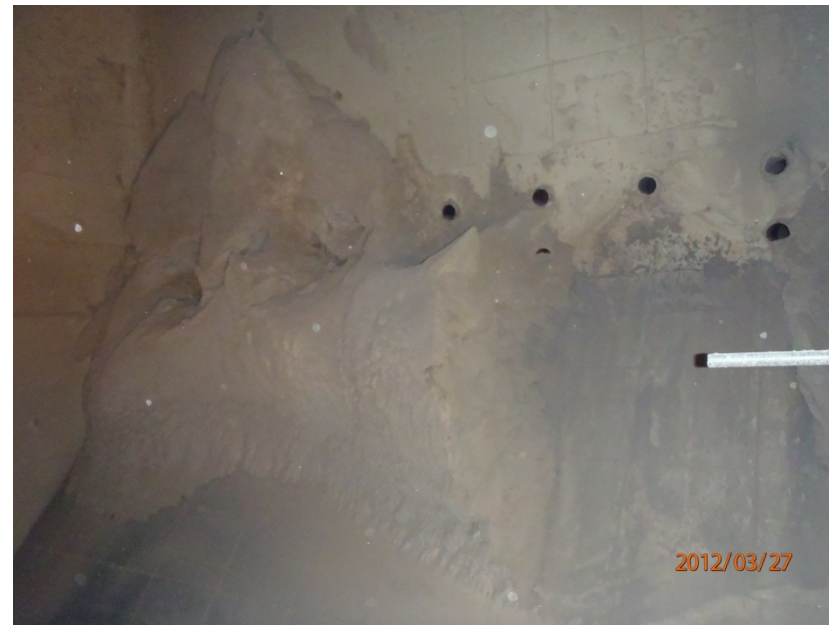
Fouling – Furnace

- No online cleaning installed in furnace
- Furnace temperature kept at 890°C to reduce fouling
- Above secondary air injection no fouling of furnace
- At secondary air injection → hot zone with built up of ash agglomerates (soft) → nozzles for explosion cleaning installed.
- Ingen on-line rengöring i eldstaden
- Eldstadstemperaturen regleras till 890°C
- Inga eldstadsbeläggningar ovanför sekundärluftindysningen
- Vid den heta zonen vid sekundärluftindysningen → anslutningar för sprängsotning

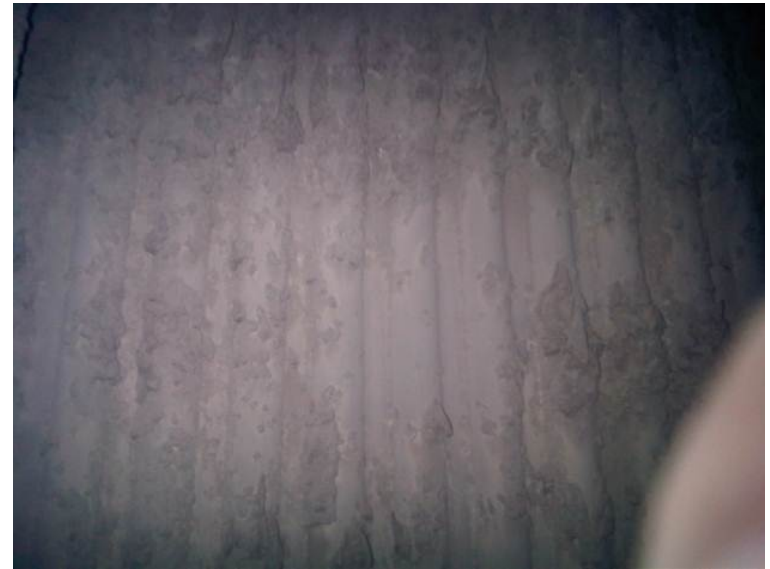
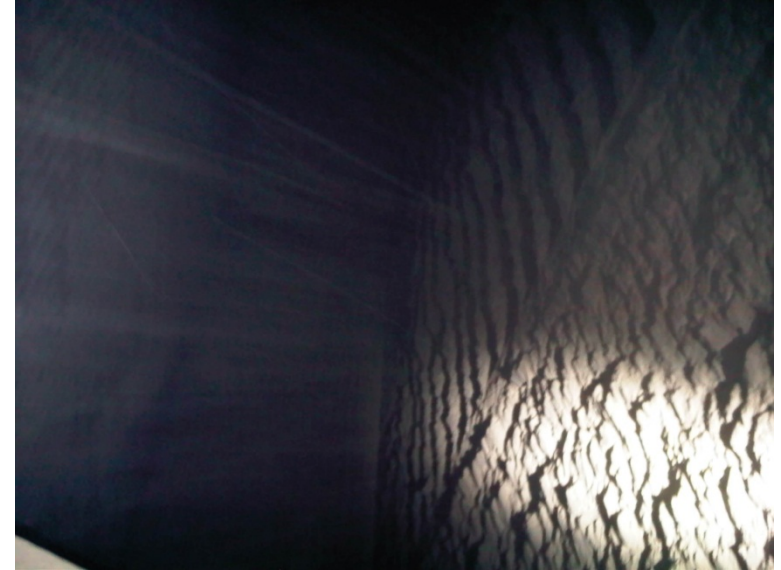
Fouling - radiation passes

- Too much water cleaning could lead to corrosion → initial program to clean 2nd pass 1/day and 3rd pass 1/week
- Observation showed, that 2nd pass is cleaned sufficient, but thick ash layer on 3rd pass
- One reason could also be, that cleaning was started too late. 3rd pass will now be cleaned 3/week
- För mycket vattenrengöring kunde föranleda korrosion → initialt program att rengöra 2^a draget 1ggr / dygn och 3^e draget 1ggr / vecka
- Observationer visade att 2^a draget rengörs i tillräcklig utsträckning, men att det tredje draget får en tjock askbeläggning
- En orsak kan även vara att rengöringen påbörjades för sent. Det 3^e draget rengörs nu 3 ggr / vecka

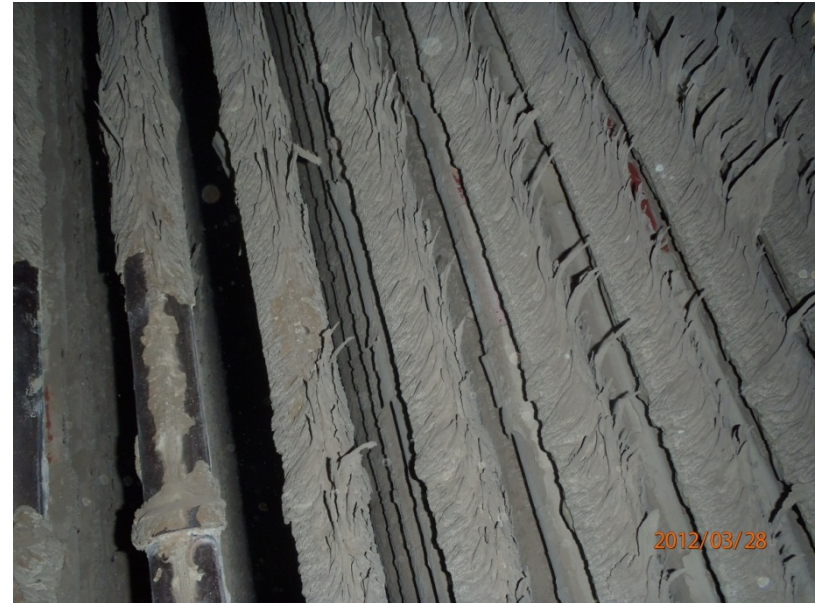
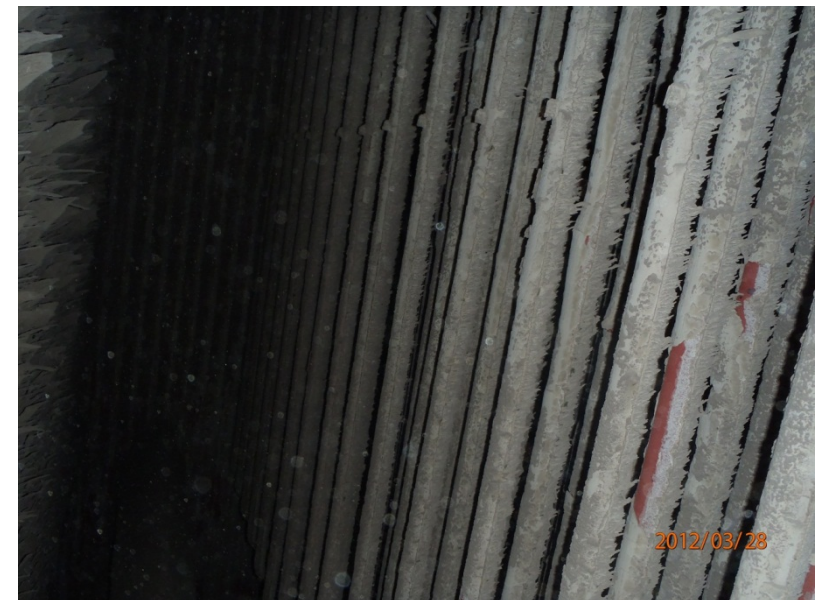
Fouling – Superheaters

- Conservative design of superheaters
- Hard deposits on superheaters, equally distributed. Thick ash layer especially in first row
- Fouling can be kept constant during whole operation year, still maintaining full superheating
- Even at final superheater (420°C) no corrosion (still original color) → one reason is absence of sootblowers
- Konservativ överhettardesign
- De hårda beläggningarna på överhettarna är jämnt fördelade. Tjockt asklager på framförallt den första raden
- Beläggningarna hålls konstanta under hela driftsäsongen, med bibehållna fulla ångdata
- Även på den sista överhettaren (420°C) finns ingen korrosion (fortfarande originalfärgen kvar) → en orsak är avsaknaden av sotblåsare

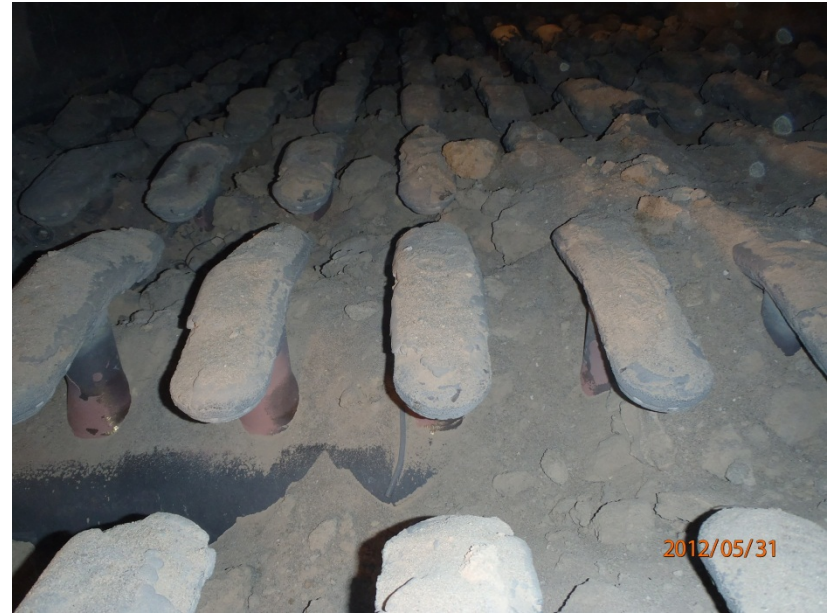
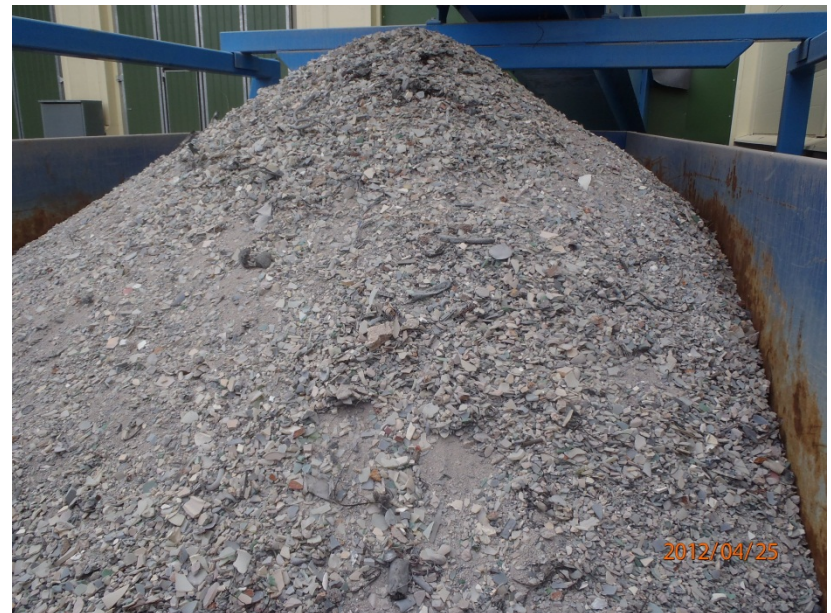
Nozzle grid

- Nozzlegrid often critical issue in RDF fired plants, but in Bollnäs no blockage of nozzlegrid observed
- Reason on the one hand well prepared RDF (less amount of wires) and on other hand advanced nozzlegrid design.
- After one year about 1 cm thick layer of condensed salts on grid, but does not influence fluidization. Moderate corrosion on grid.
- Dysbotten är ofta en kritisk anläggningsdel i RDF eldade pannor, men i Bollnäs har man inte kunnat erfara några blockeringar av dysbotten.
- Anledningen är både ett välpreparerat bränsle och en avancerad dysbottendesign.
- Efter ett år finns ett ca 1 cm tjockt lager av kondenserade salter på dysbotten, men det påverkar inte fluidiseringen. En modest korrosionsgrad på rosten.
