**Dammexplosion  
Rya Hetvattencentral  
Göteborg Energi AB  
2017**

# Inledning

- Den 7 mars 2017 kl 08:27 skedde en dammexplosion på den yttre bränslehanteringen på Rya HVC
- Explosionen orsakade en personskada och stora materiella skador

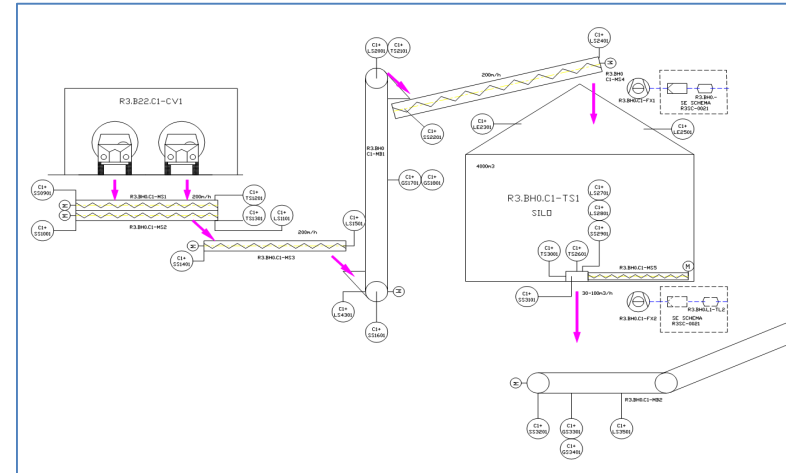
- Hörselskada på chaufför i bil 2
- Inspektionsluckor och täckplåtar över serviceluckor lossnade eller lyfte, möjlighet för dödsfall eller svårt skadade om personer befunnits sig i området

- Stor skada på elevators
- Brand i Silo
- Skada på silo och silotak
- Skada på stup för skruvmatare MS1 och MS2
- Skada på hölje för MS3
- Skada på MS4 mellan elevators och mottagnings-silo

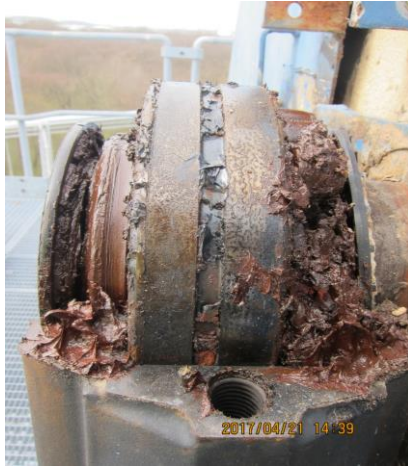
Hypoteser	Orsaker	Aktion / kommentar
1. Varmgång och/eller gnistbildning i havererad utrustning, exv lager eller friktionsvärme	Antändning av 5mm dammlager 320 - 350 °C för trädam	Haveri av lager på övre elevatortrumma. Möjlig varmgång eller gnistbildning.

Lagerhaveri

Uppvärmning  
till  $> 400\text{ }^{\circ}\text{C}$

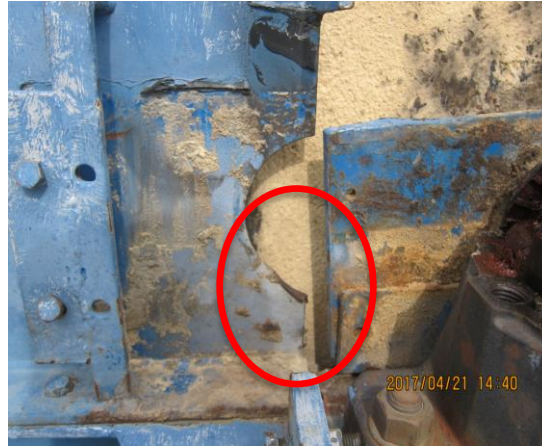
Friktionsvärme

270-350  $^{\circ}\text{C}$   
Antändningstemperatur  
för pelletsdamm

Glöd faller ner i  
elevator och  
antänder dammoln
