# Turbinhaveri på Mälarenergi

ERIK JARÄNG, ASSET MANAGER

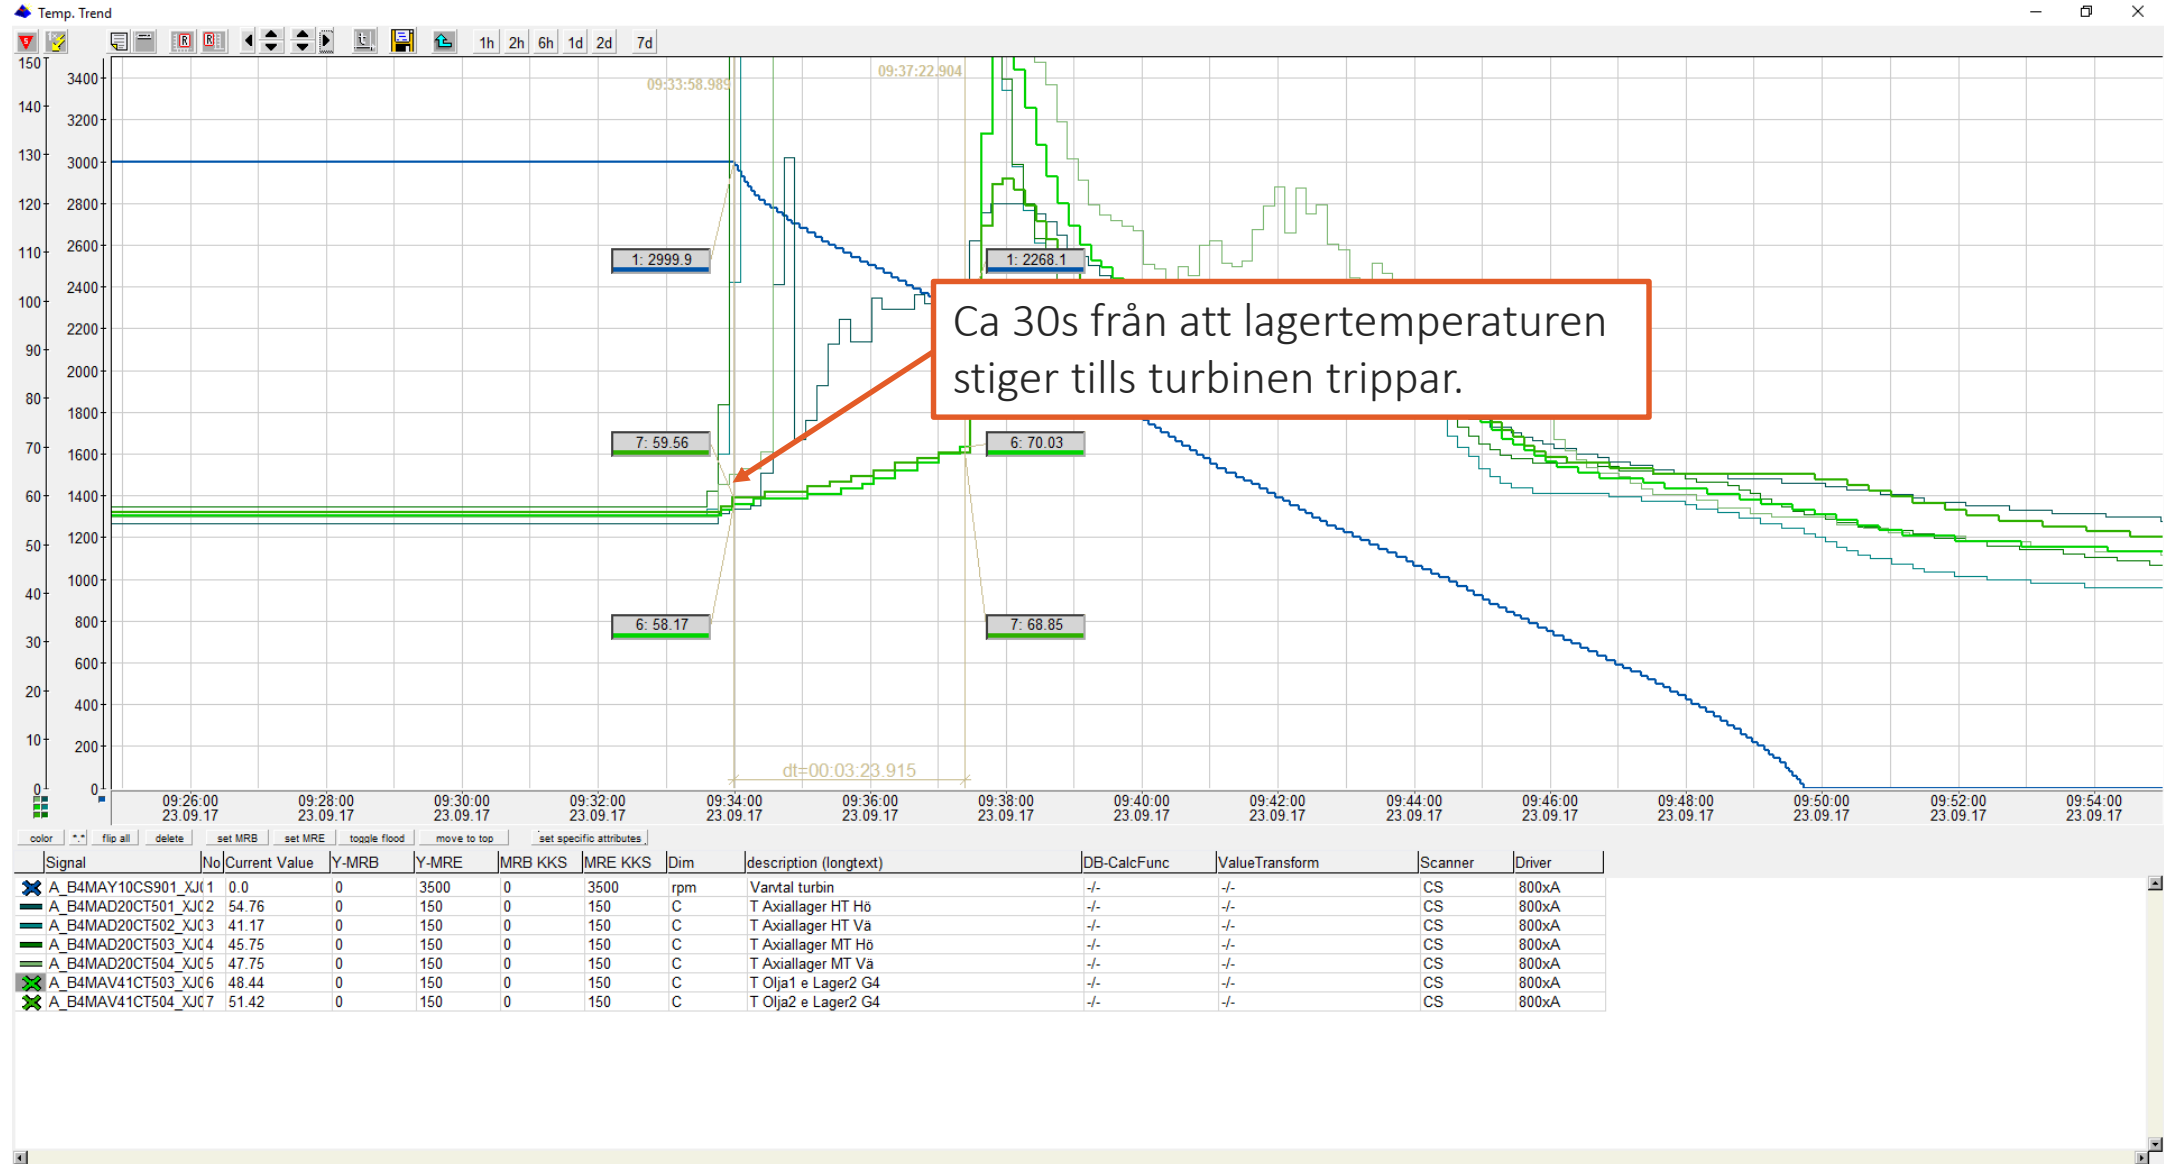
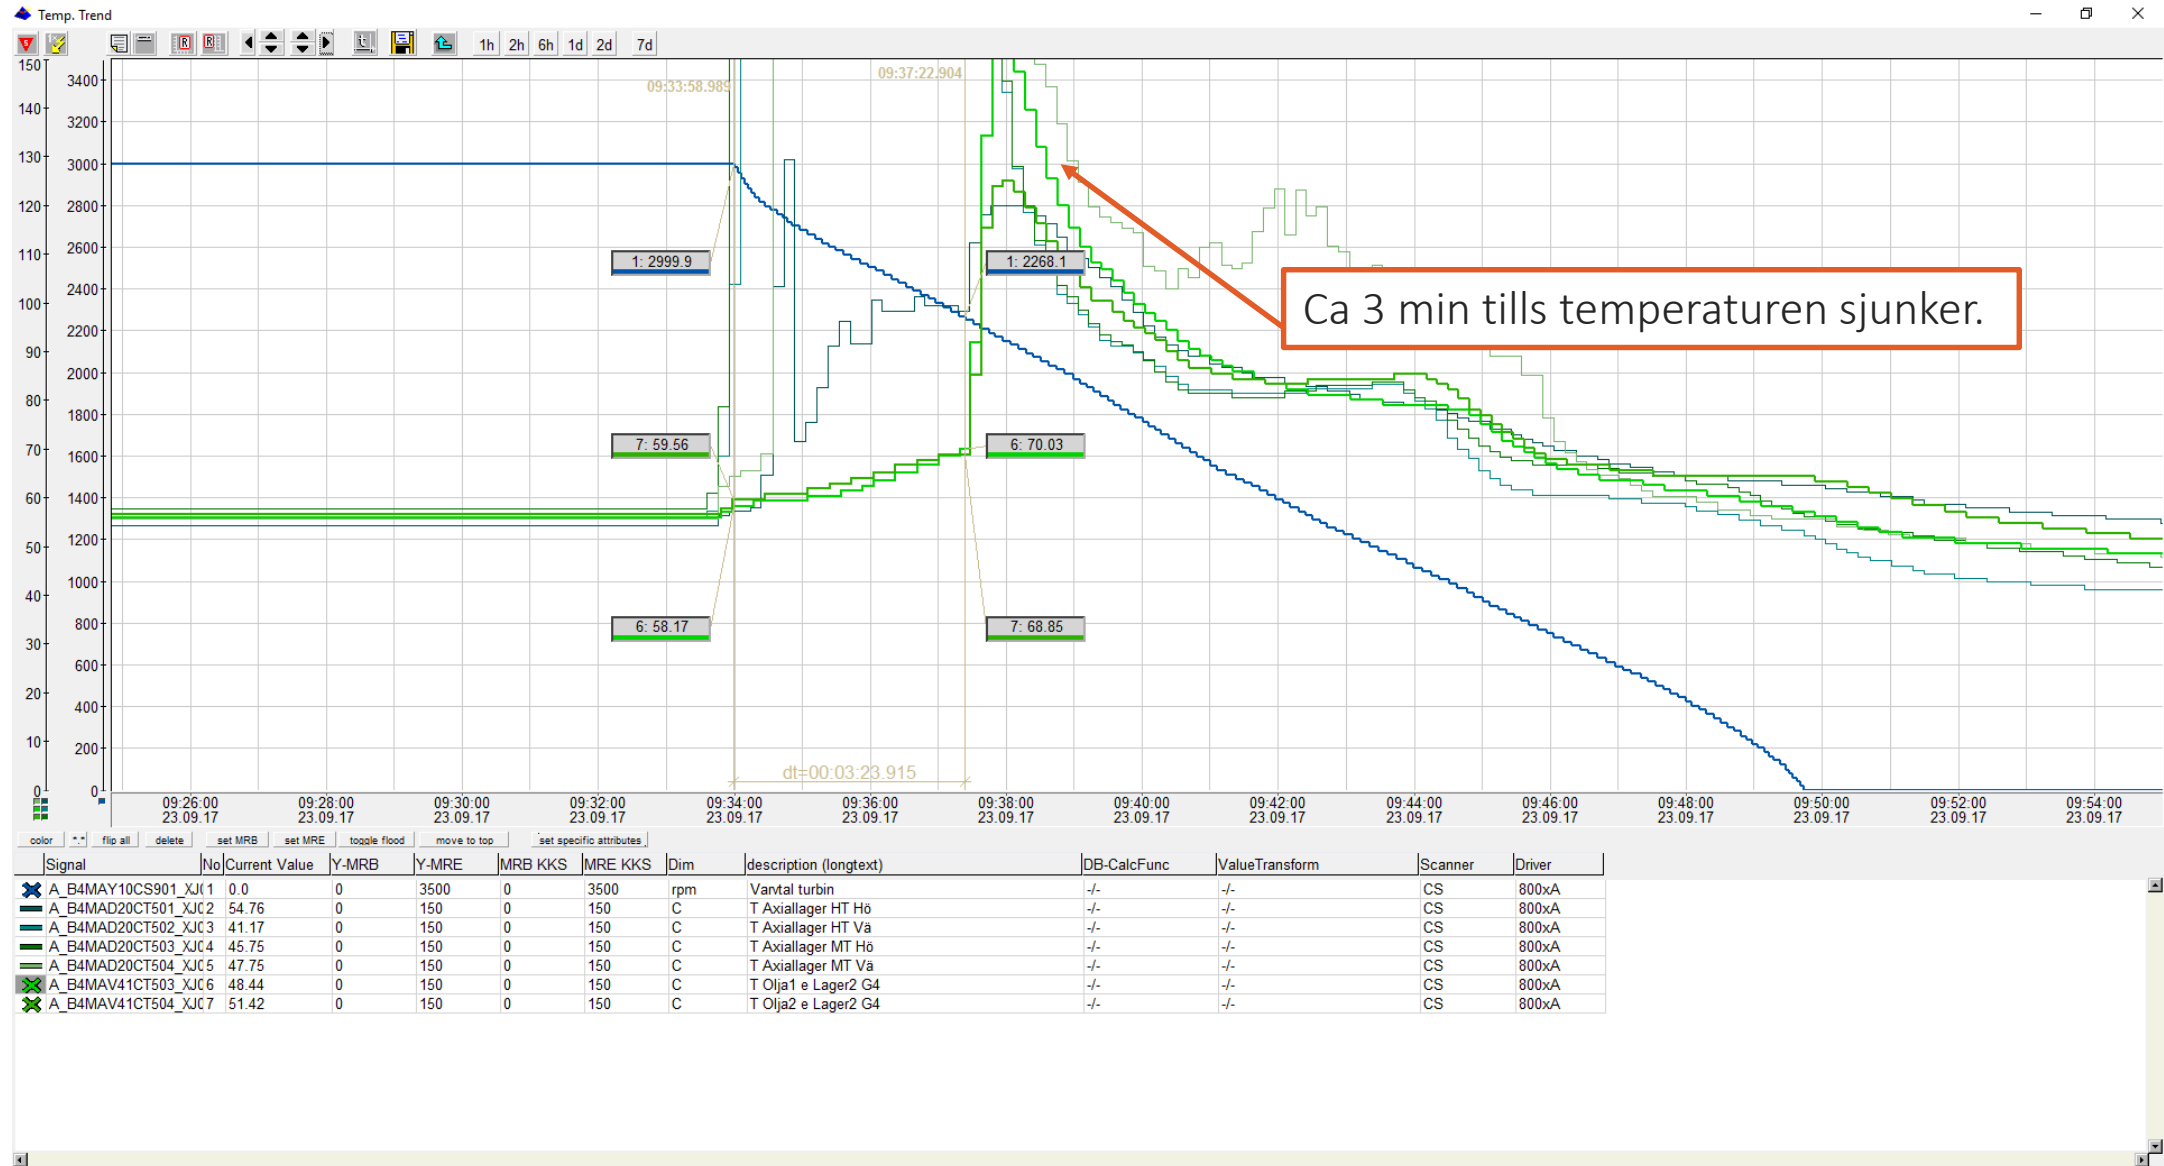
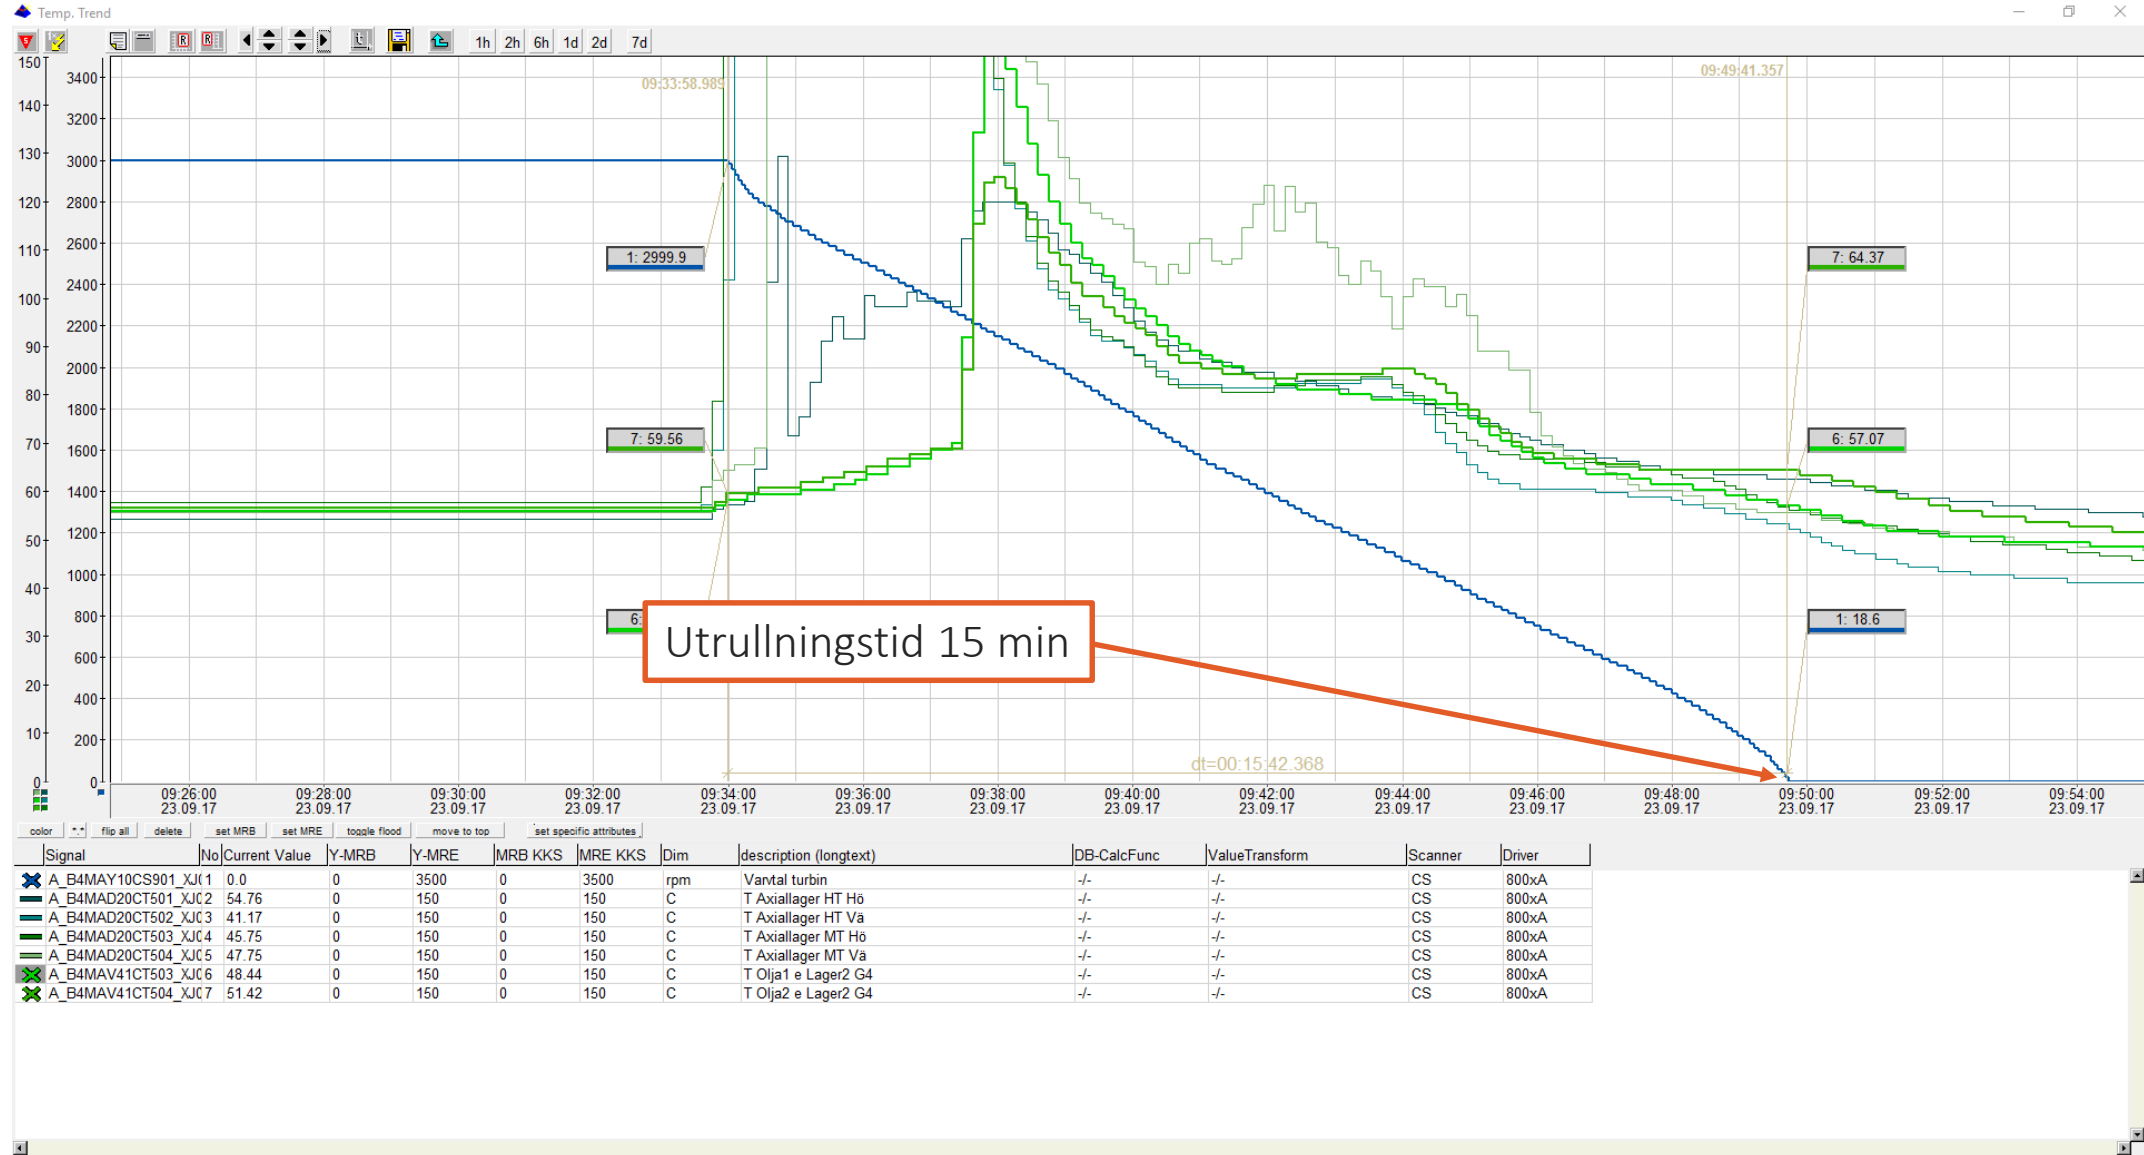
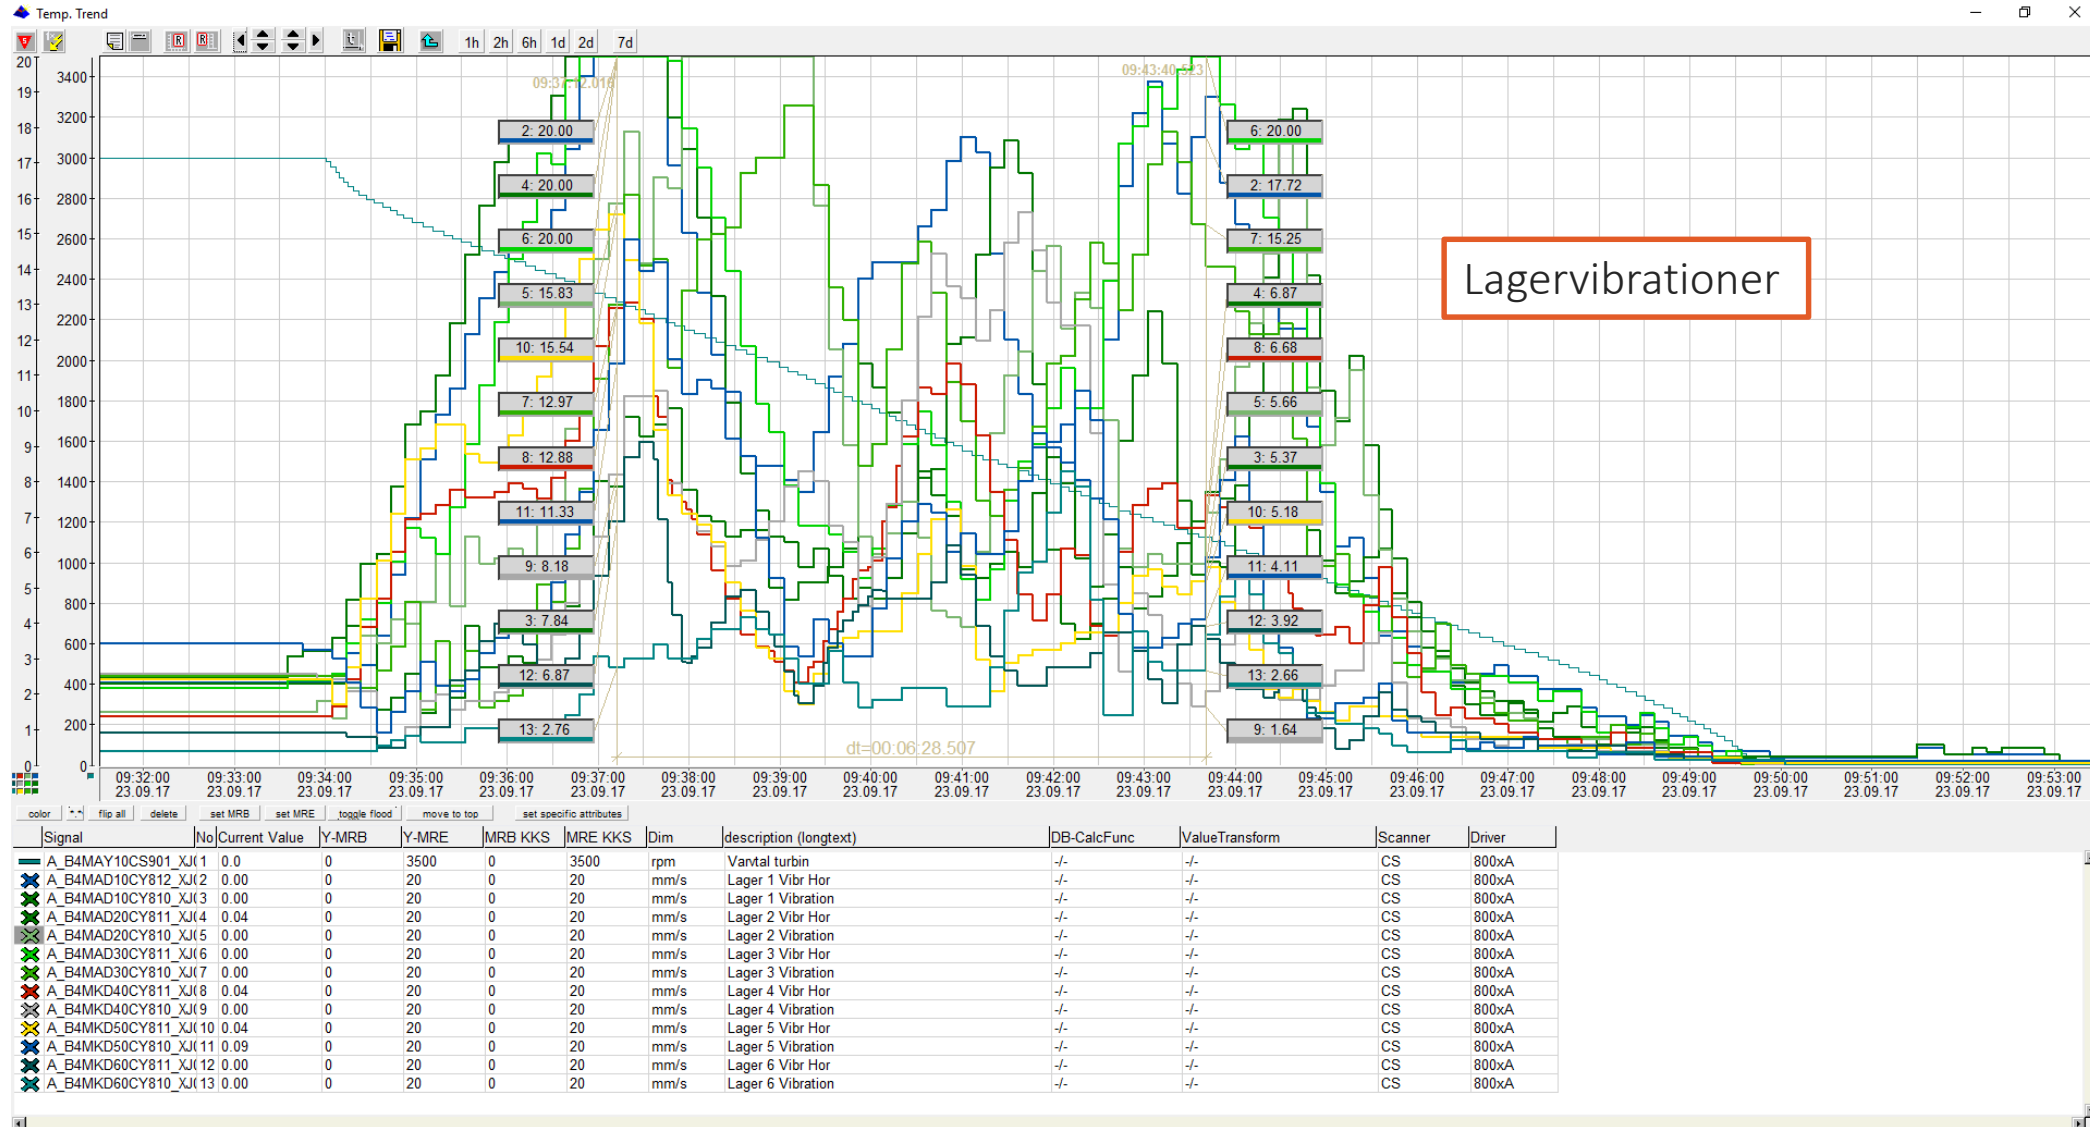
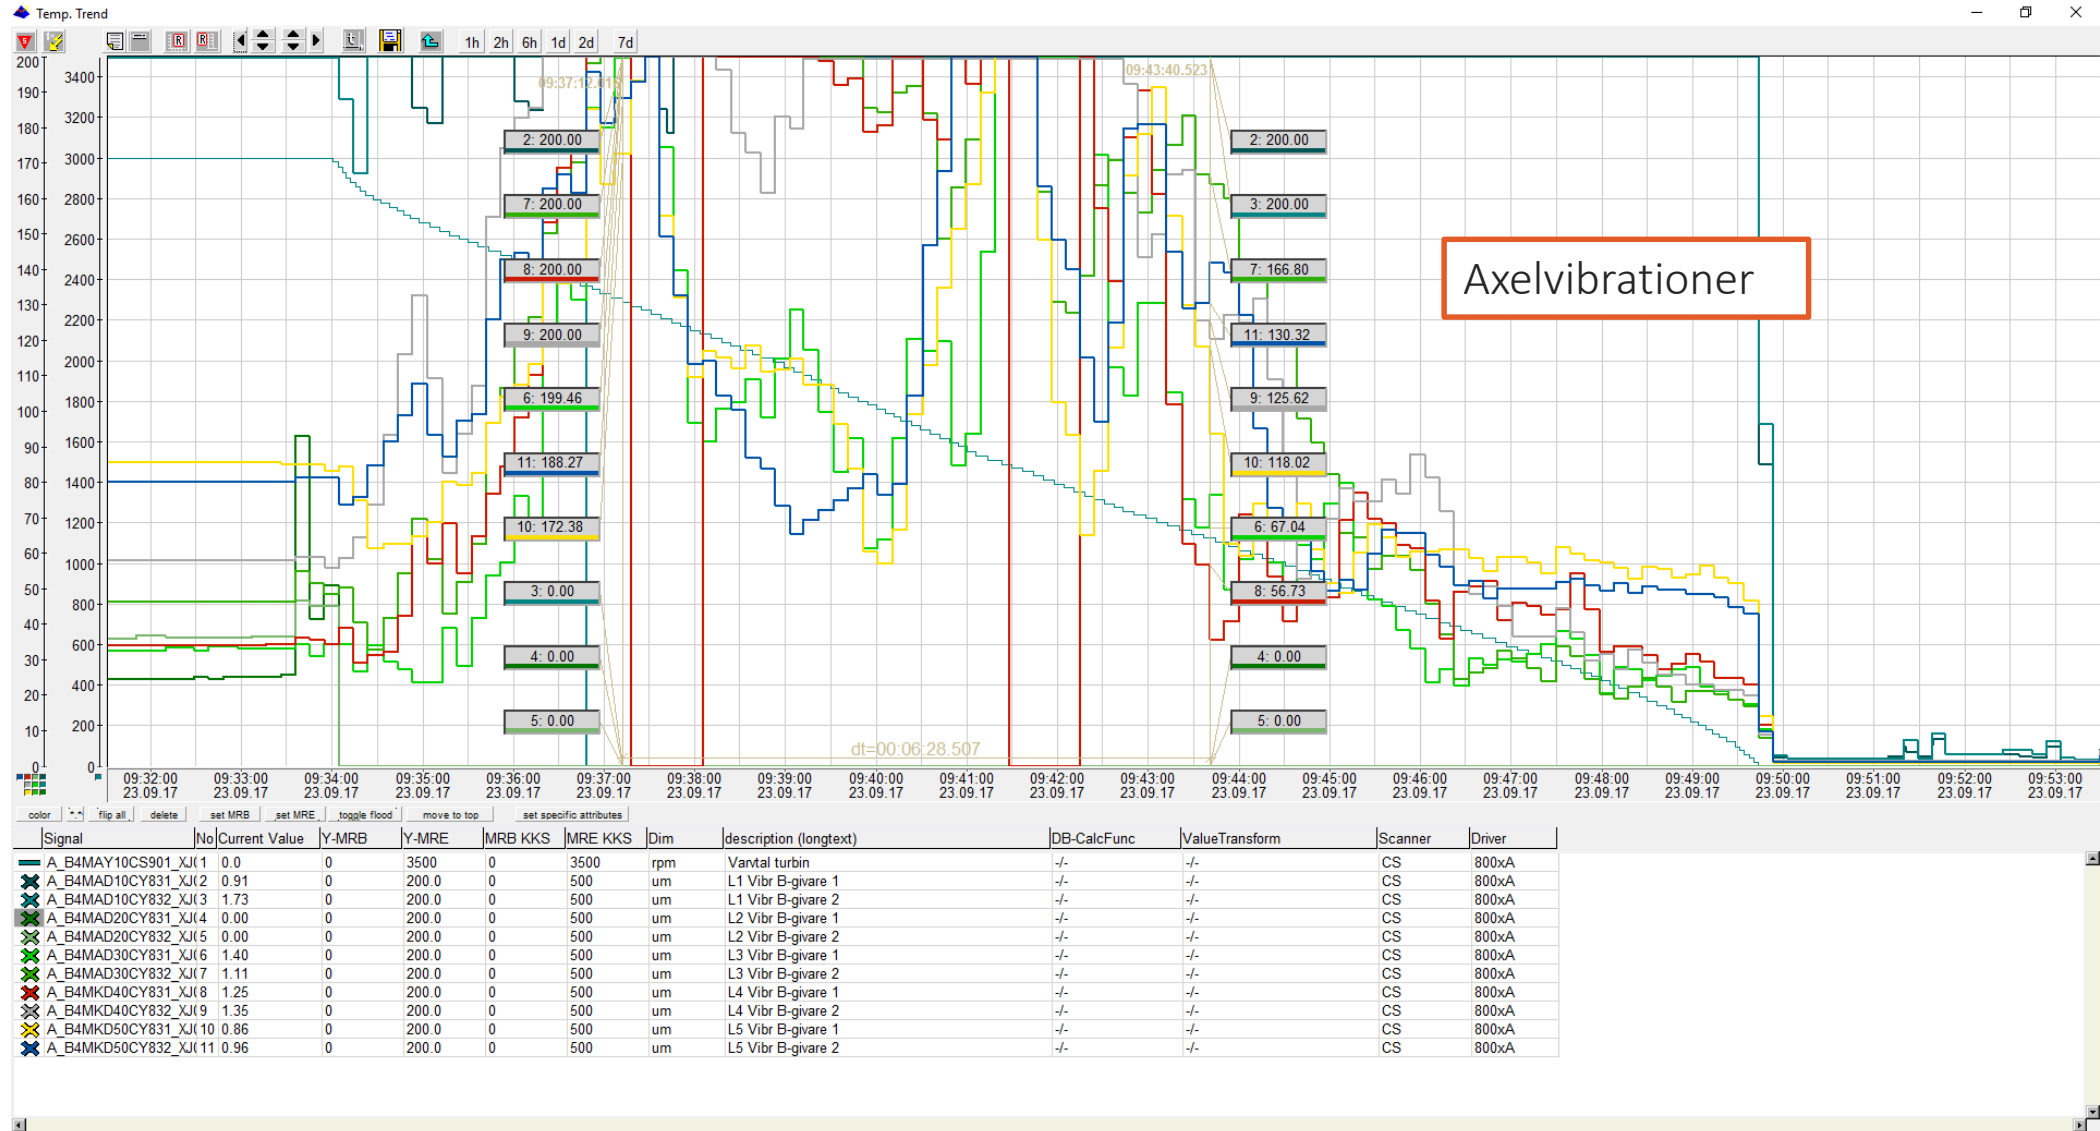
- Turbinen startas för säsongen 2017-09-22 och i samband med det görs några prover med bakeffektskyddet.
- På morgonen 2017-09-23 får kontrollrummet larm på Högt difftryck axiallagerfilter.
- Beslut tas att skifta till stand-by filtret.
- Skiftningen med den dubbla trevägsventilen går trögt.
- Driftpersonalen anar oråd och efter ca 25 s löser maskinen ut.
- Försök att växla tillbaka till det gamla filtret görs och efter drygt 3 minuter får man tillbaka ventilen i ursprungligt läge.

- Turbinen rullar ut på 15 minuter, mot normalt 45-50 minuter, med kraftiga vibrationer  $> 20 \text{ mm/s}$ . Efter utrullning fastnar strängen och baxningsanordningen orkar ej rotera den.
- Initialt görs försök att få igång baxningen men när skadornas omfattning konstaterats så avbryts försöken.

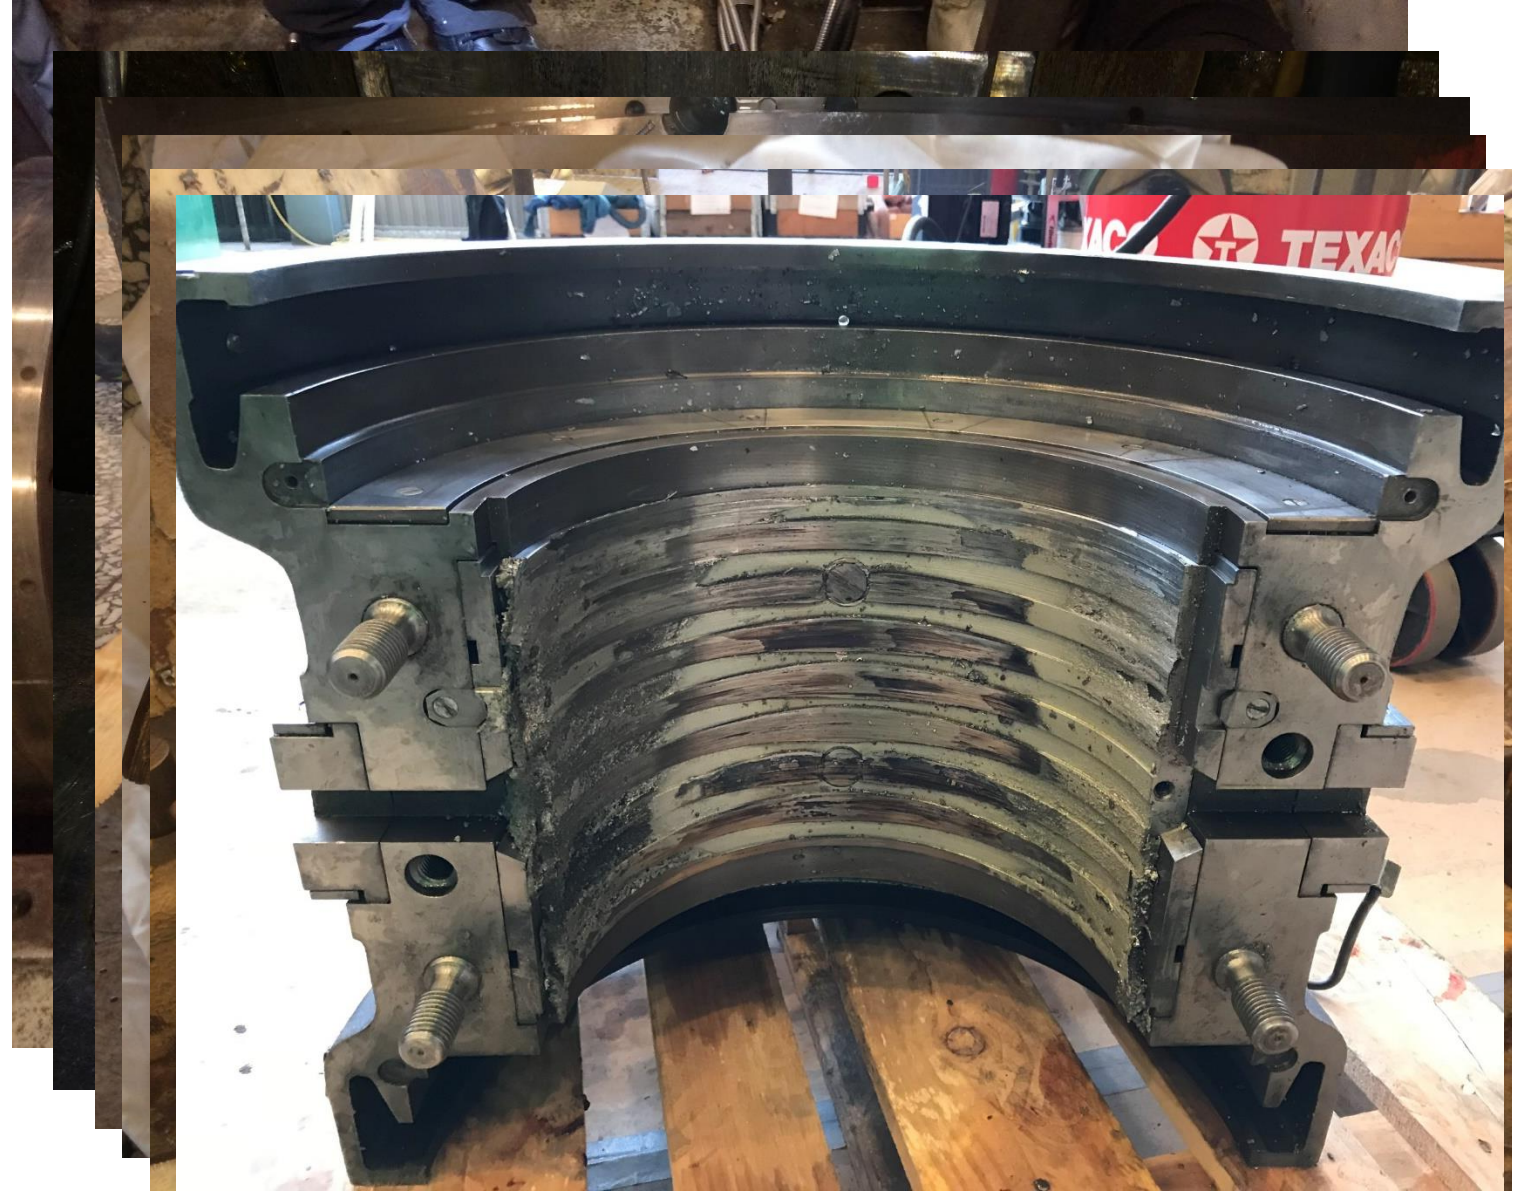
- Lager 2 demonteras.
- Rester av vitmetall i oljeinloppet.
- Överhalva demonterad.
- Axialbackar demonterade.
- Omfattande skador på rotorns lagerbana.
- Underhalva demonterad.

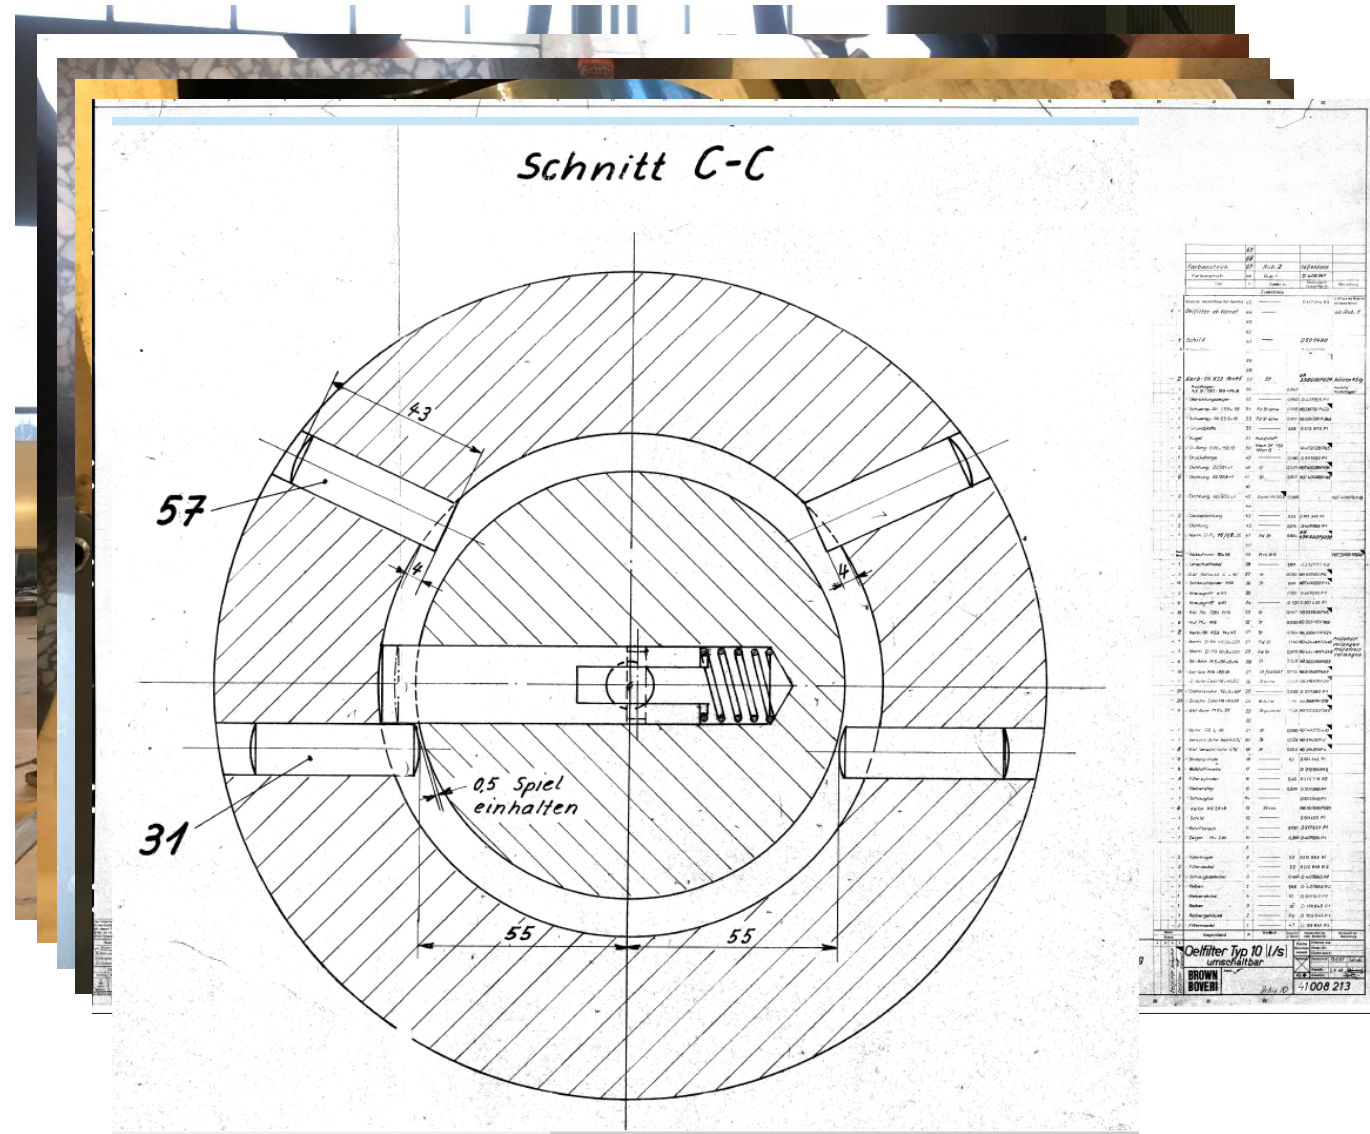
- Axiallagerfiltret demonteras.
- Växelventil demonteras.
- Felet konstateras omgående.

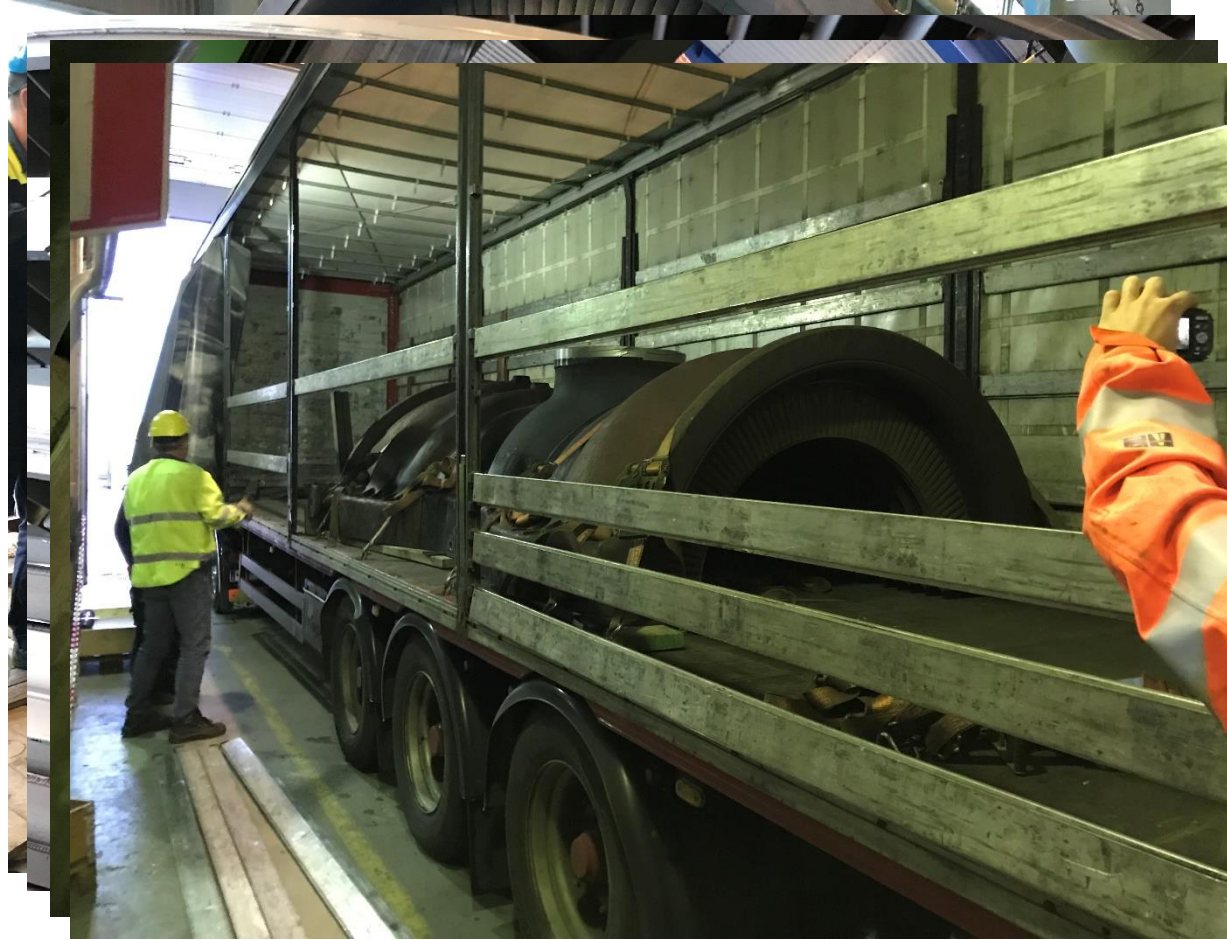
- MT-turbinen öppnas.
- Kraftiga itagningar i två skovelsteg. Skador på tätkanter över hela rotorn.
- MT-rotorn skickas till verkstad i Tyskland.
- Även MT-innerhuset skickas till verkstad.

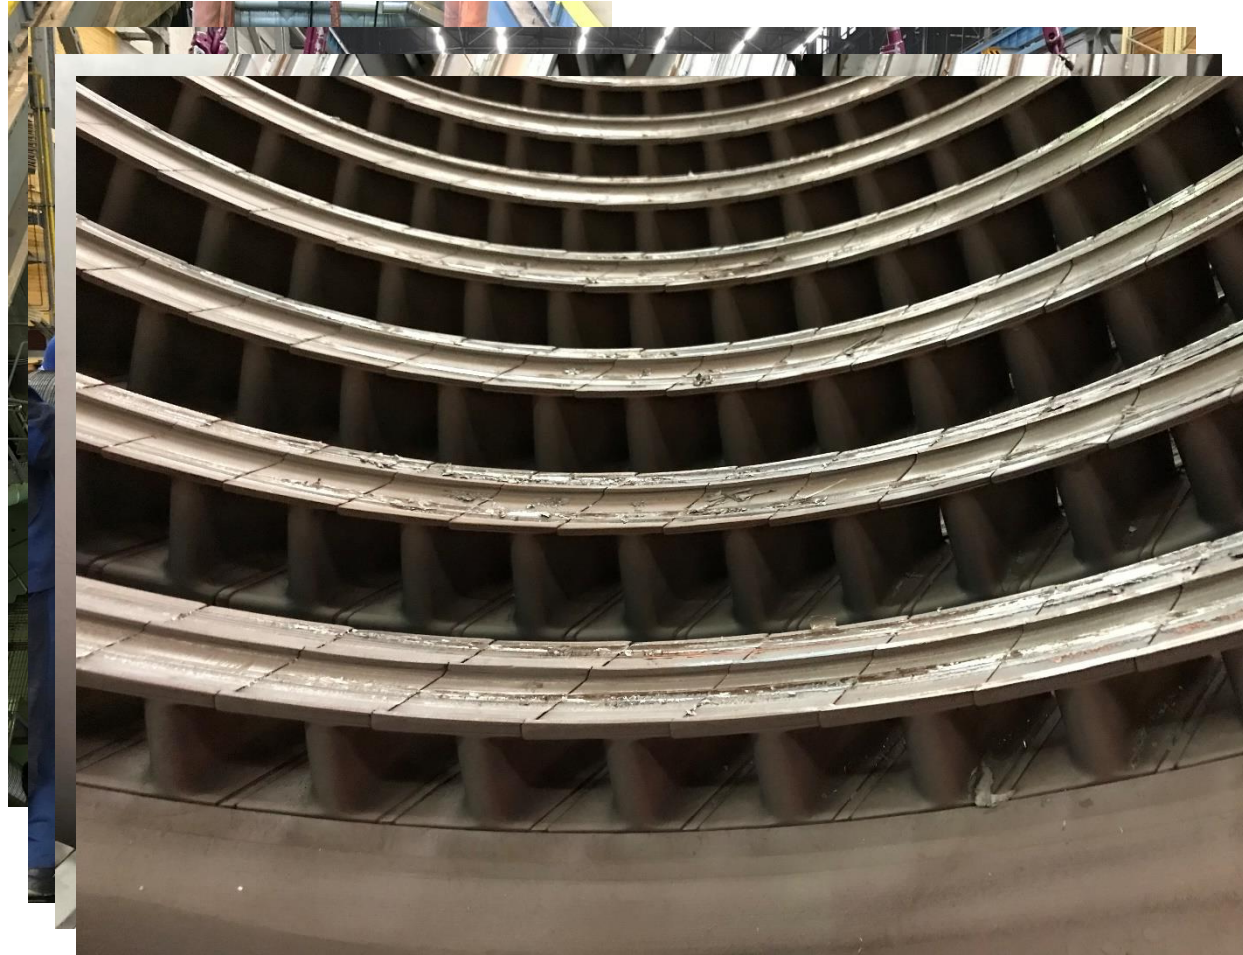
- HT-rotor + innerhus skickas till verkstad för öppning.
- Omfattande skador på flera skovelsteg samt tätkanter.

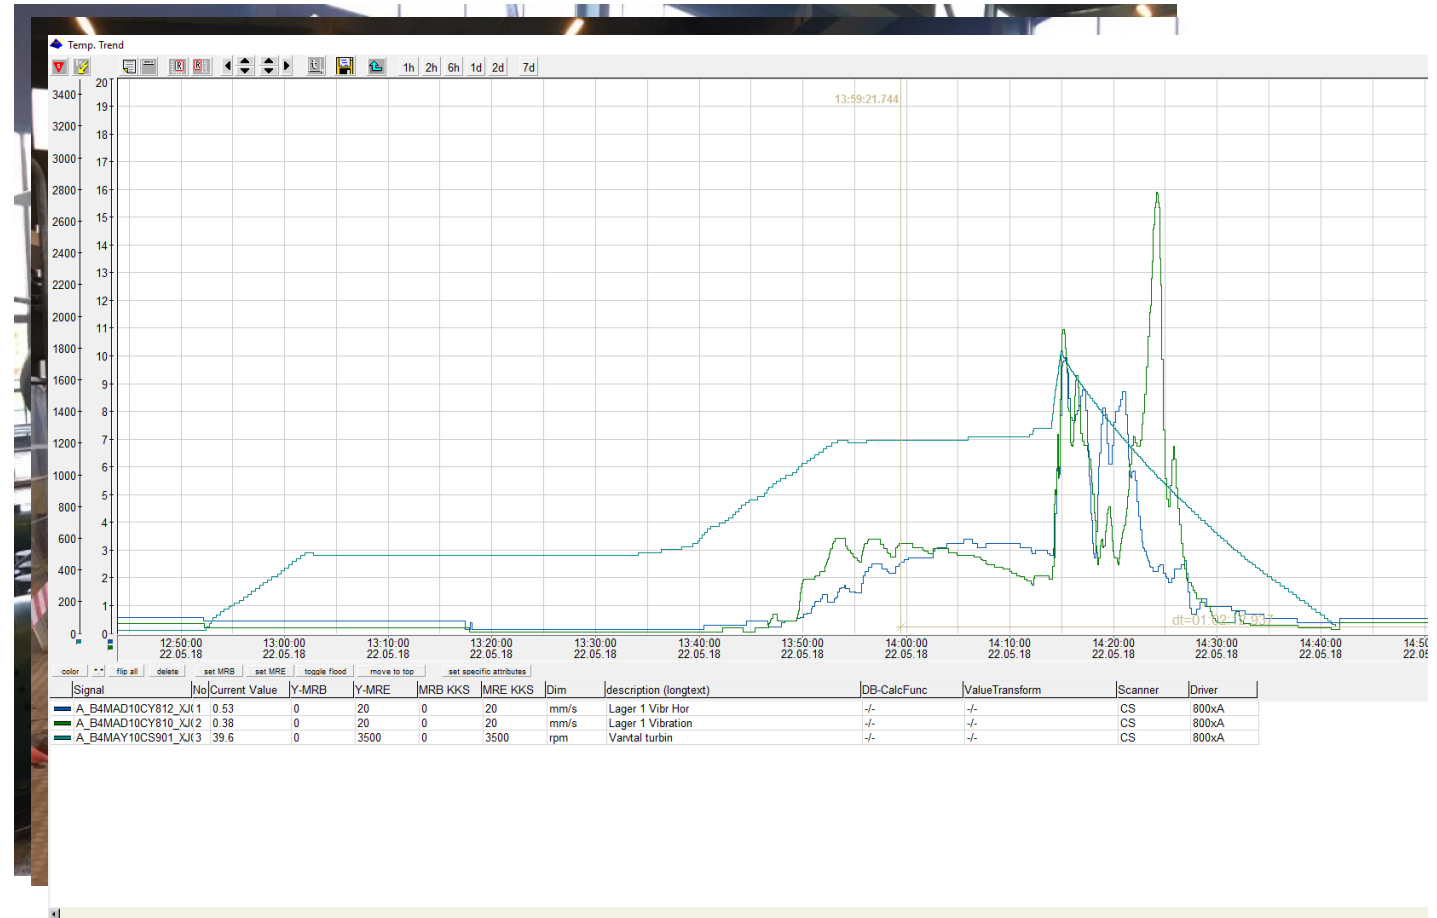
- Återmontaget blir klart i maj och anläggningen förbereds för en provkörning.
- Vid 1800 rpm fås kraftiga vibrationer vid lager 1 (>16 mm/s) och maskinen trippar.
- Felsökning visar på komplikationer med HT-axeltätningarna.

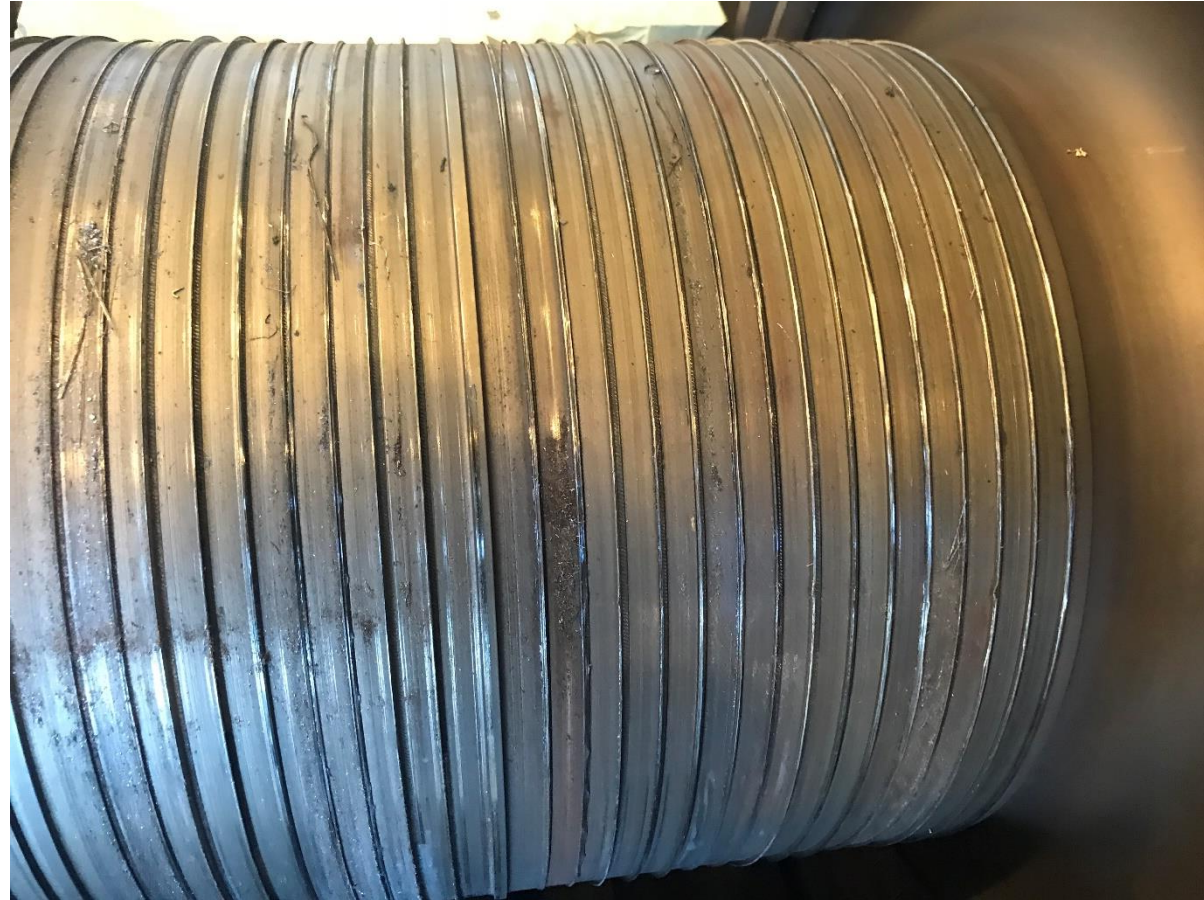
- Skadorna är dessvärre så allvarliga att HT-rotorn måste till verkstad igen för reparation av tätkanter vid axeltätningarna samt att nya segment måste tillverkas.
- I början på september påbörjas återmontaget och driftsättning återupptas den 20/9.

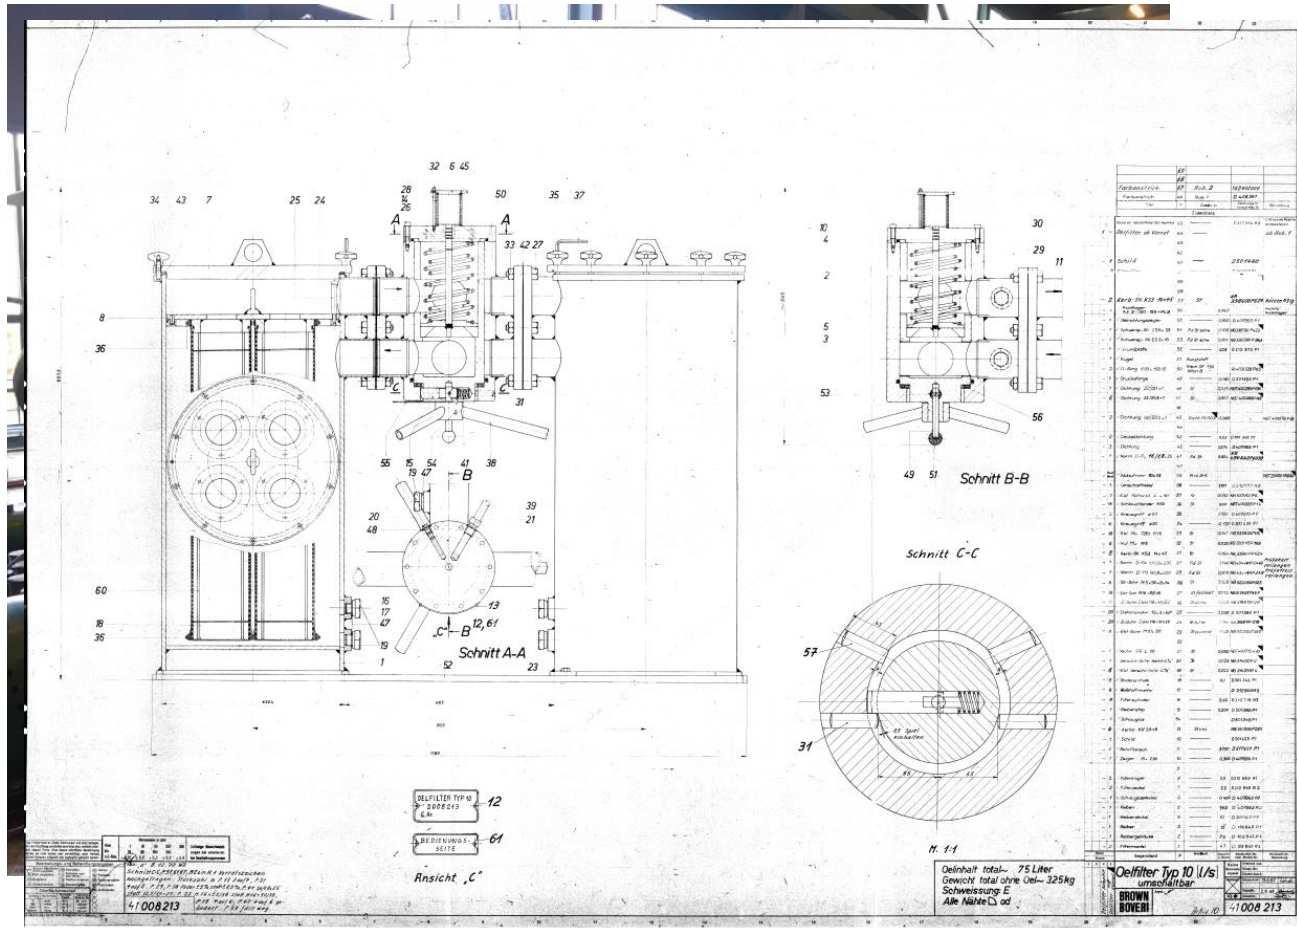
- En lång rad olyckliga omständigheter ledde fram till haveriet, bl.a.
  - Stängda ventiler till impulsledningarna till difftrycksvakten för filtret orsakade ett falsklarm.
  - På samma impulsledning satt två av de tre lageroljetryckvakterna.
  - Växelventilen har en inbyggd överströmningsfunktion men även den blockerades när ventilen hamnade i fel läge.
