Rapport från Skadegruppen

Värme- och Kraftkonferensen, Stockholm den 11 november 2009

Inrapporterade skador 2009

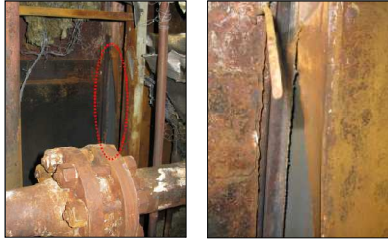
- Haveri => Pannhus fylldes med ånga
- Skada utanför område som åtgärdats med tubbyte

Skadeområde, öppningen i tuben [källa: Inspecta/ Södra cell Värö]

- Åtgärder och fortsatt arbete:
 - Byte tuber med samma konstruktion
 - Byte tuber i position där läckage medför risk för personskada

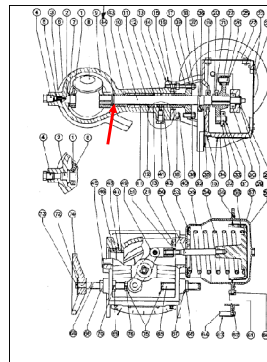
- Automatventil för tillförel av hetvatten
- Kontroll av ventil under drift
- Säkring saknades => spindel lossnade
- Rekommendation: Arbeta ej med denna typ av ventil under tryck

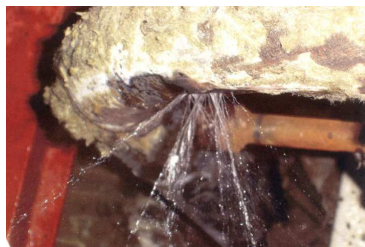
- Panna från 1967, över 300 000 drifttimmar
- Spricka i kondensatledning/ böj

- Reparation: Skada slipades upp samt kontrollades
- Åtgärd: Byte av hela rörledningssystemet
- Orsak: Utredning pågår
