# Översyn av reglersystemet i Jordbro - metodik och resultat

Konferens Värme- och Kraftföreningen

2013-11-12

# Jordbro KVV - systembeskrivning

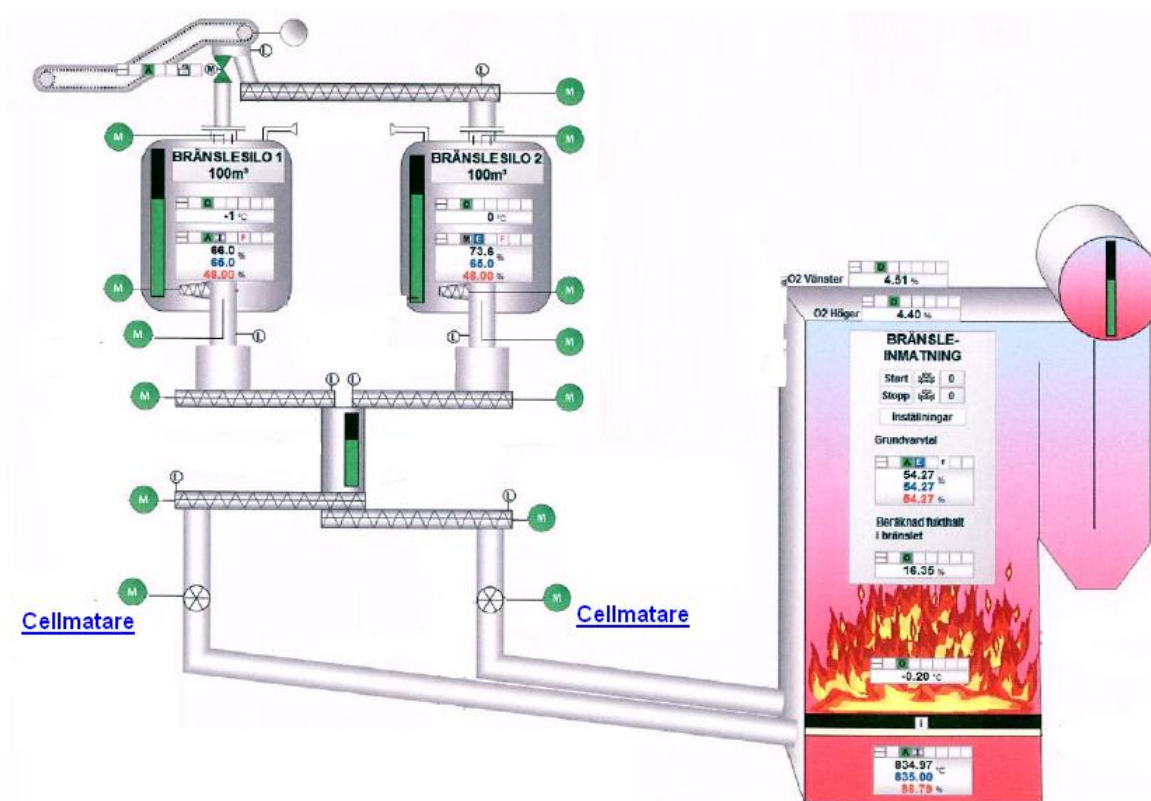
Problem: Långsam återstart efter cellmatartripp (30 minuter) ger förlorad elproduktion 1.3 MWh varje stopp. Förlust ca 1.2 MSEK/år.

Trend över varvtal cellmatrare visade en programmerings teknisk miss vid återstart. PI-schema över återstart var inte fullt dokumenterad.

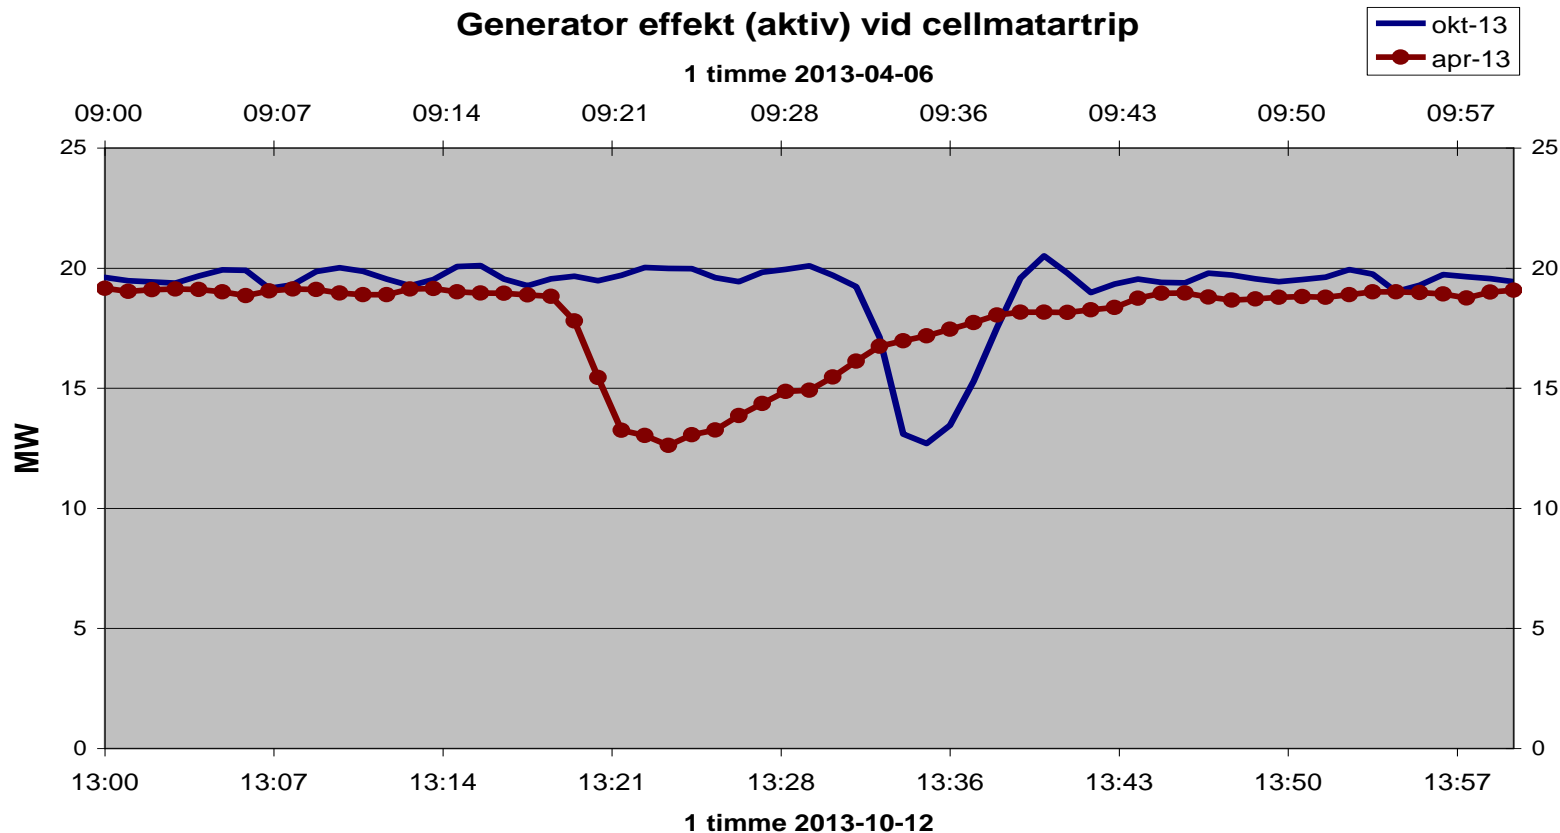
- Återgång till normaldrift efter 7 minuter (från 30 minuter) ger minskad förlust av elproduktion. Från 1.3 MWh förlust till 0.5 MWh (60% minskning)
- I snitt 1-3 cellmatartrippar/dygn → ca 200-700 kSEK/år minskad förlust

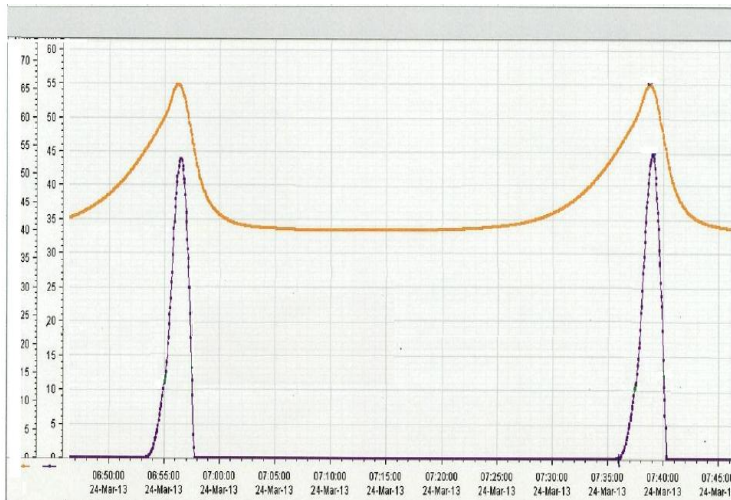
Före (mars 2013)

- Problem: Pulserande kylning av utblåstank och onödigt låg temperatur → för hög konsumtion av kylvatten.
- Orsak: inställning av regulatorer eller behov av pulserande kylning?

Temp utblåsningskärl 40-66 °C

Flöde stadsvatten för kylning 0-45 kg/s

Puls ca 5 minuter lång var 60:e minut

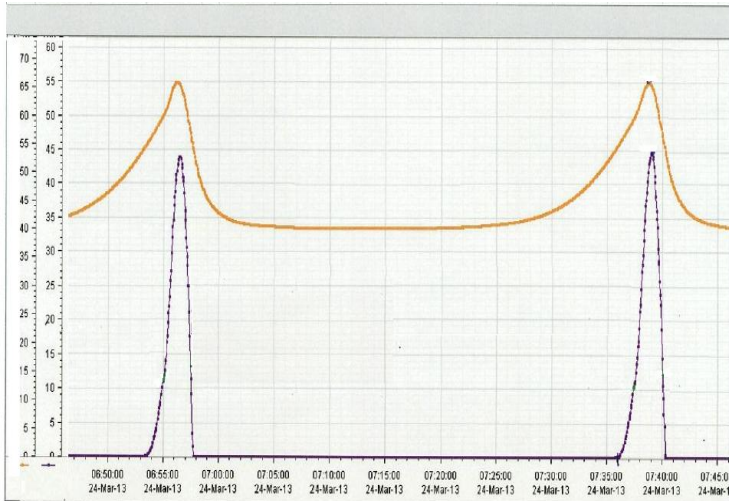
Före (mars 2013)

Temp utblåsningskärl 40-66 °C

Flöde stadsvatten för kylning 0-45 kg/s

- Börvärde temperatur 60 °C → det kyls för mycket, men max blir ändå för hög
- Kylningen reagerar för sent och drar sedan på för mycket.

- Borde börja kyla mer vid tendens till temperaturökning och bromsa så fort temperaturökningen bromsar in
  - Typiskt läge för deriverande del i regulator
  - Då kylningen reagerar i tid kan regulator förstärkningen minskas
  - Integreringstiden 100s alldeles för kort. Skall inte hinna jobba mycket inom en puls (600s långa pulser)
- Det är ett varmt utblåsflöde som pulserar som behöver pulserande kylning (men lagom mycket i rätt tid). OBS, källan ännu okänd.
  - Fortsatt arbete: hitta och åtgärda puls beteendet om möjligt.

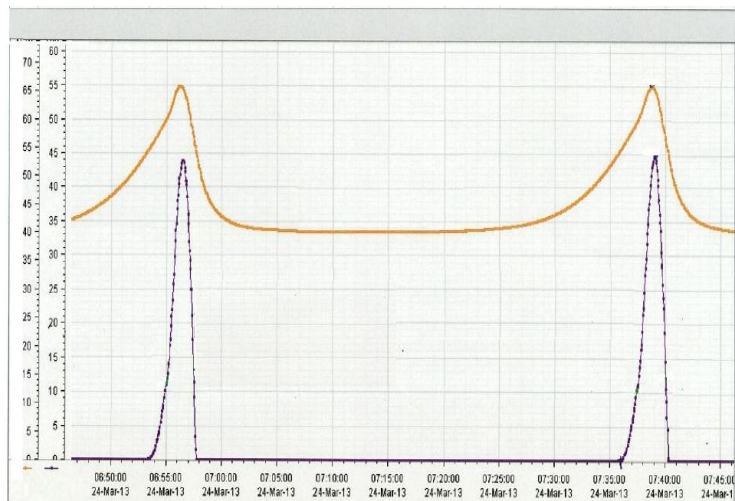
Före (mars 2013)

Temp utblåsningskärl 40-66 °C

Flöde stadsvatten för kylning 0-45 kg/s

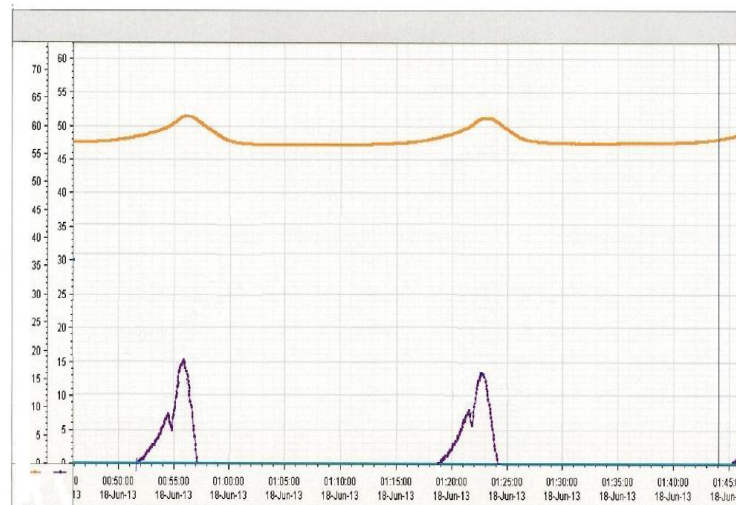
Efter (Juni 2013)

Temp utblåsningskärl 57-62 °C

Flöde stadsvatten för kylning 0-16 kg/s

- Medeltemperatur har ökat från ca 43 °C till 58 °C.
- Kylvattenbehovet har minskat med ca 60%
- Normalt kylvattenbehov (medel över periodiska svängingarna) har varit ca 2-3 kg/s och har minskat till ca 0.8-1.2 kg/s
- Om källan till pulserande utblås hittas och åtgärdas kan kylflödet troligtvis styras kontinuerligt runt 1 kg/s.

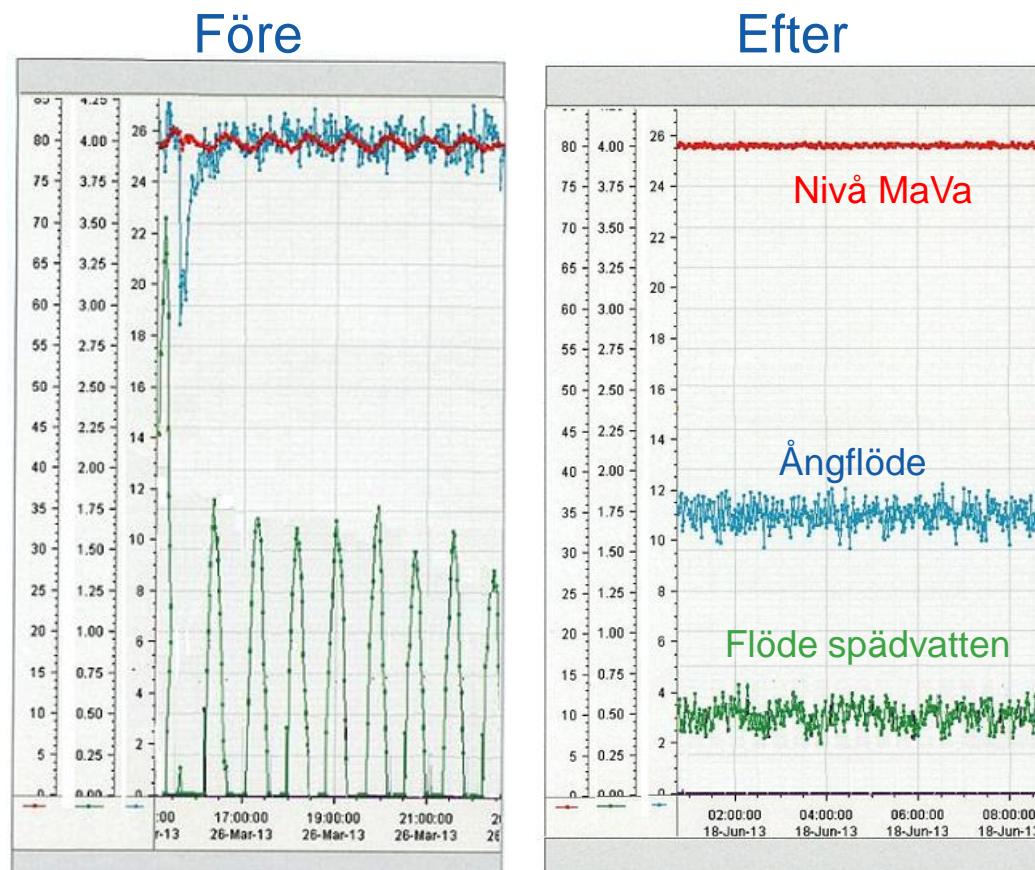
- I sökandet efter orsaker till pulserande kylbehov utblåstank hittades självsvängning i nivåreglering av spädvatten till matarvatten tank, periodtid ca 1h.

- Temperatur MaVa varierar ca 6 °C
- Varierande HT-förvärmning för att kompensera 0.5MW.
- Pumparna slits med on/off

- Självsvängning runt börvärde → i snitt rätt flöde spädvatten
- Vilket medelvärde skall flödet vara ungefär? I detta fall är medelvärde  $1/3$  av toppvärde.
- En högre förstärkning i nivåreglering stabiliserar svängningar men till priset av för ryckig reglering av pumparna. Förstärkningen kan inte höjas.
- En längre integreringstid stabiliserar svängningarna och ger mjukare styrning av flöde med mindre översläng av flöde.
  - Tar längre tid att vända nivå vid en stor störning som vid ångsotning, men spädvattenflöde ökar mjukare under lite längre tid och hamnar inte i självsvängning.
- I-tid ändras från 125s till 375s för att vid samma tidpunkt som nuvarande maxvärde ha  $1/3$  lägre flöde (dvs flöde = slutvärde, nivå stabiliseras)
