Brandtillbud bränsleberedning kaj IKV, 3 januari 2014

Brand i bränsleberedning kaj IKV, 3 januari 2014.

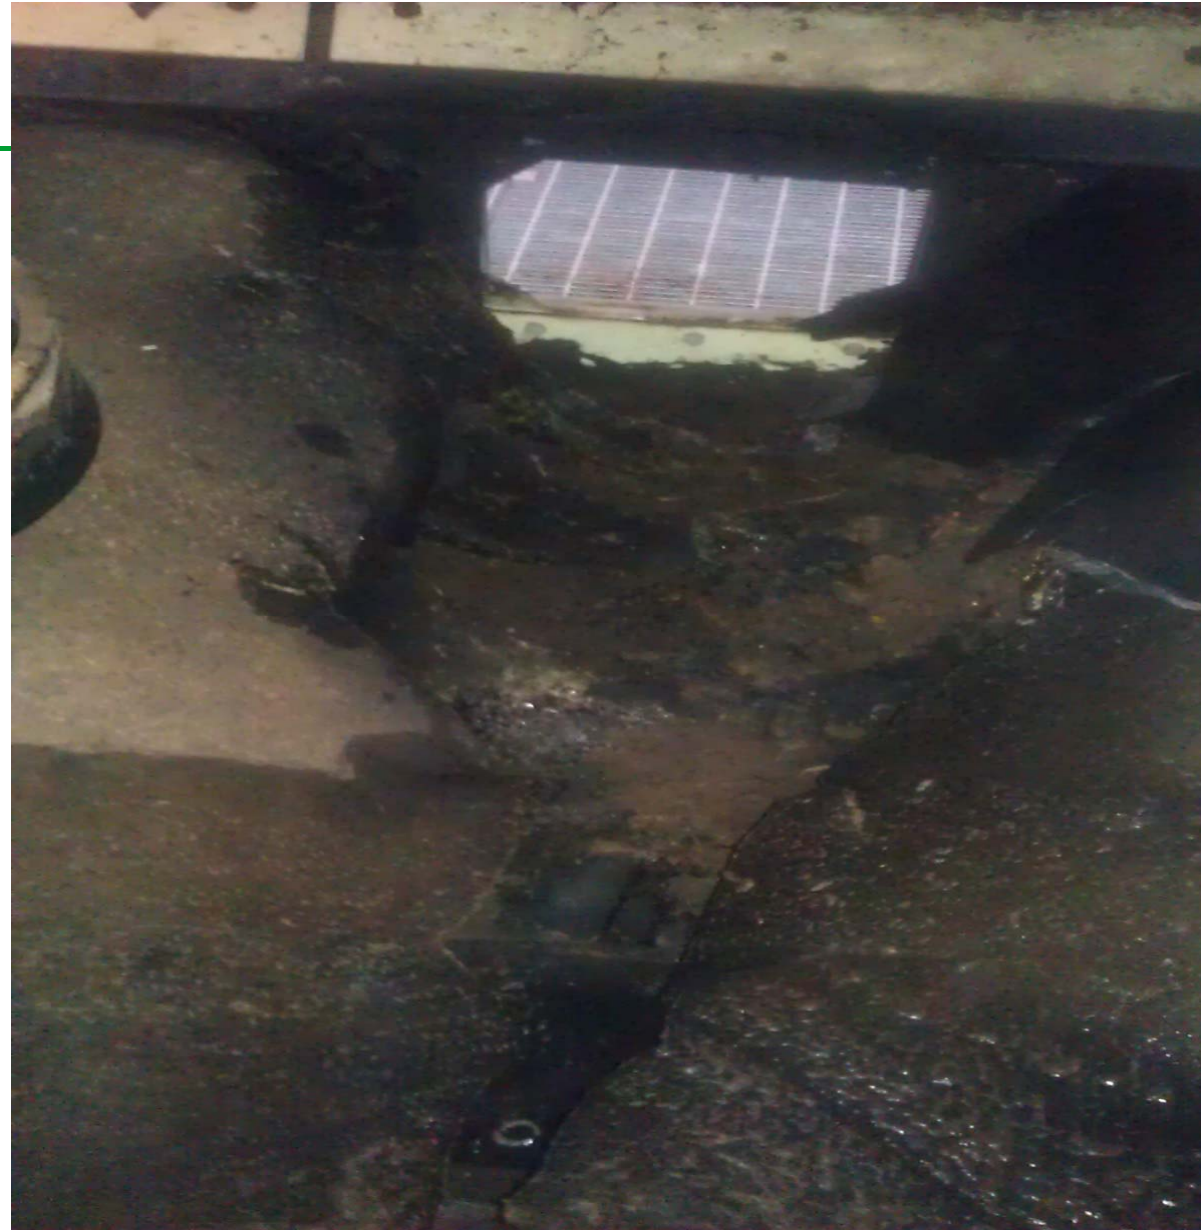
Aktuell del av beredning sedd utifrån, närmast skadad bandtransportör och skivsålet bortanför till vänster i bild.

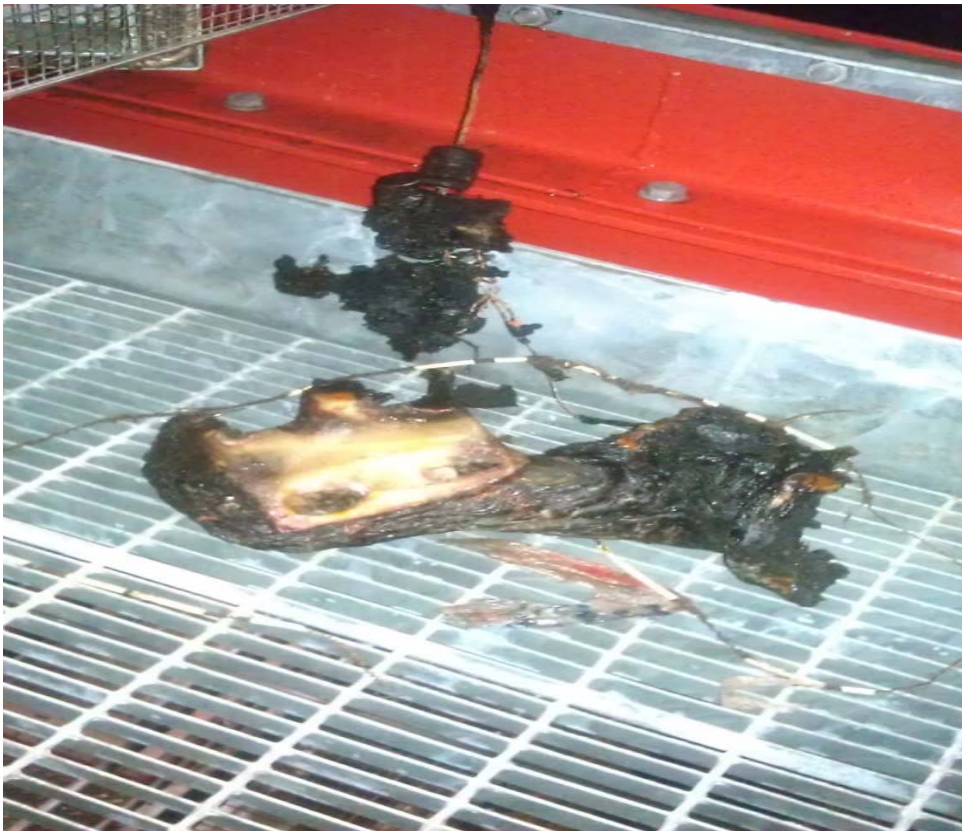
Resterna av metaldetektorn

**Branden varade innanför dom 3
nedre inspektionsluckorna**

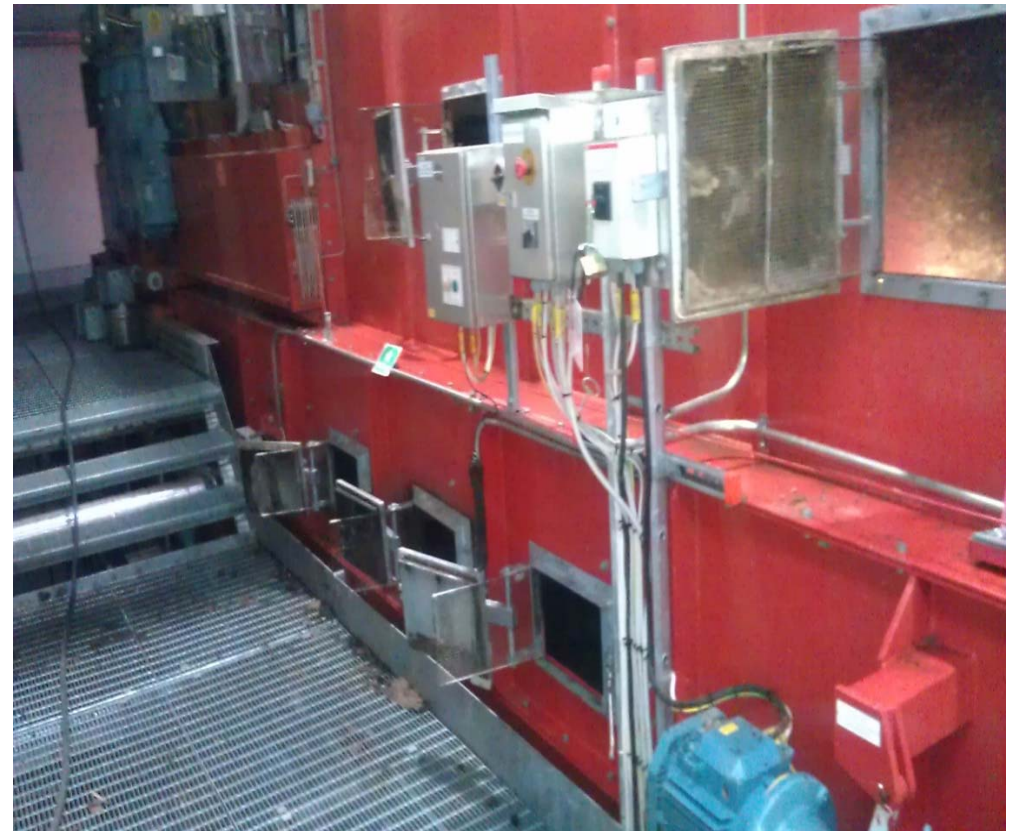
Trolig orsak till branden är varmgång av fastkilat material, trä och/eller metall som skapat gnistbildning i skivsållet, gnistorna har sedan följt med bandet och antänt flyktigt restmaterial vid avskrapningsplogen som rensar returen framför vändtrumman.

Bandtransportörens underpart vid vändände sett från höger resp. vänster sida.

Plogen där branden startade

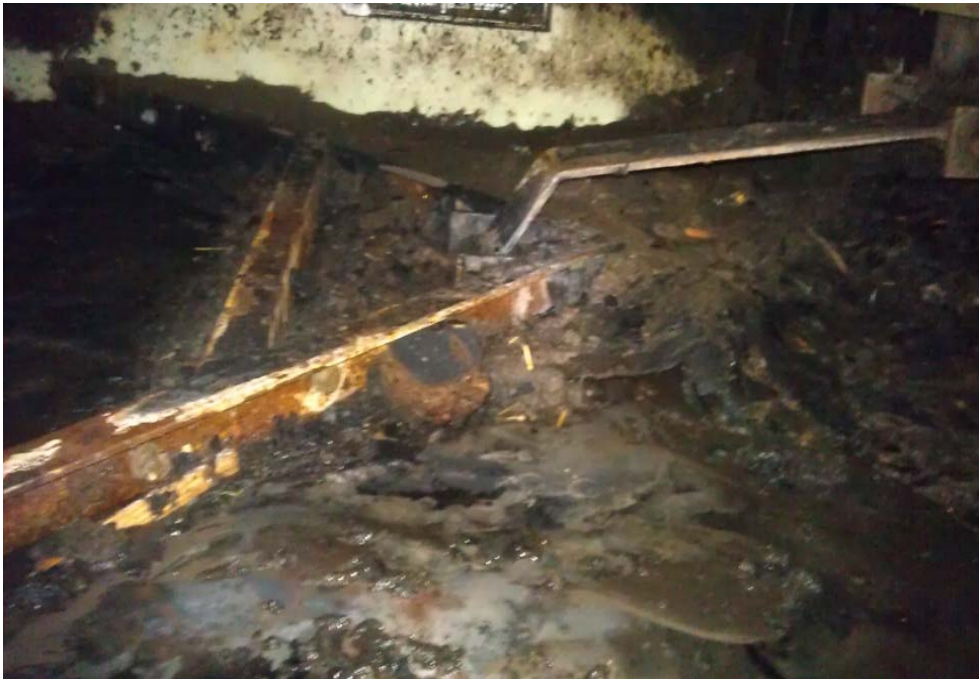
Området sanerat där det tydligt syns var branden startat

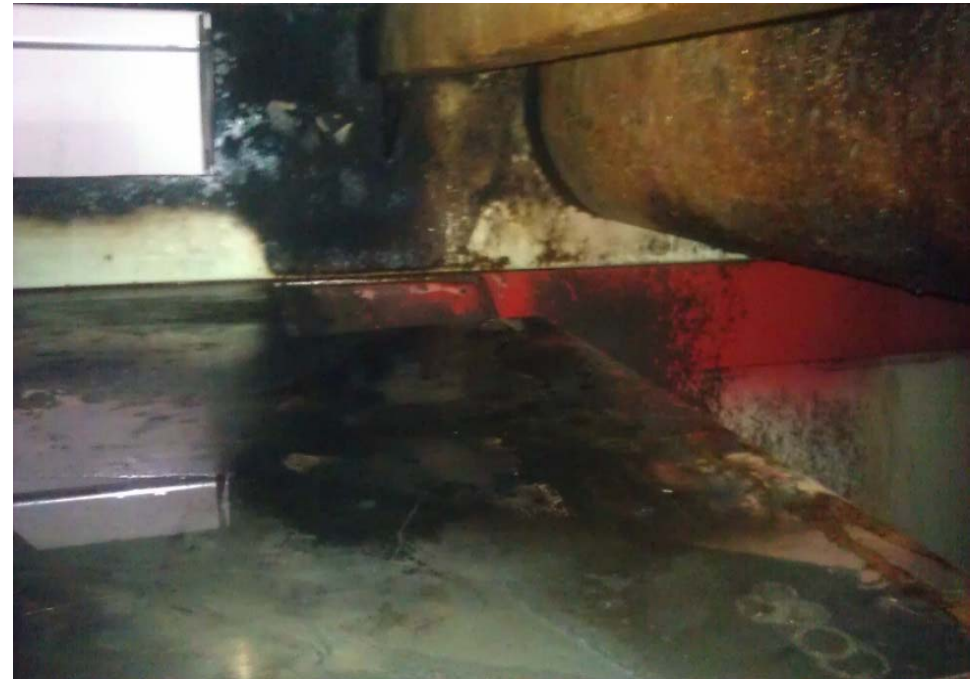
Bandtransportören sedd från sidan, gaveln är demonterad för reparations och saneringsarbeten.

Pga. denna konstruktion så blir skadorna vid brand och explosion väldigt begränsade (Explosionsavlastad) men det mekaniska återställningsarbetet betydligt mer omfattande än vid en motsvarande öppen transportör.
