# Torsionsvibrationer

# Axelbrott på primärluftfläkt

Daniel Lorentzson  
Stora Enso Paper AB  
Nymölla bruk

## Primärluftfläkt 512-0111 Mg-panna 1

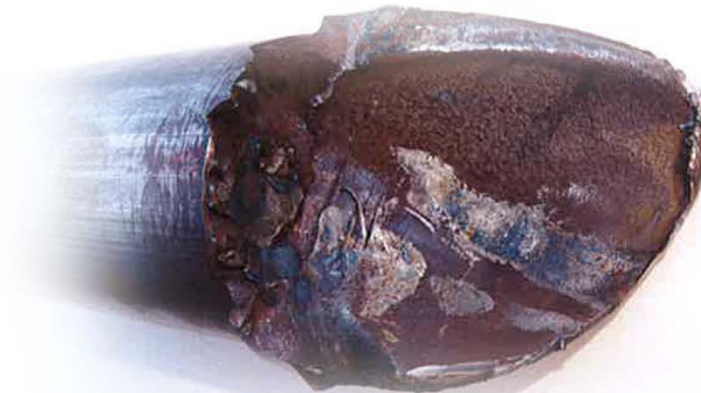
# Första haveriet, juni 2013

- Axeln brister under drift i navet mot fläkthjulet, ökade vibrationer kan ses i vibrationsövervakningssystemet kort före haveriet
- Hjul, fläkthus och sugkona klarar sig utan allvarlig skador och bedöms kunna återanvändas utan reparationer
- Axeln ersätts med en ny tillverkad i egen verkstad i material S355J2, nya lager monteras och fläkten balanseras och tas i drift.
- Då navet i fläkthjulet skadats blir det ett mindre glapp i passningen mot axeln. Varför beslut fattas om att byta axeln igen vid närmsta planerade stopp samt att bearbeta navet.

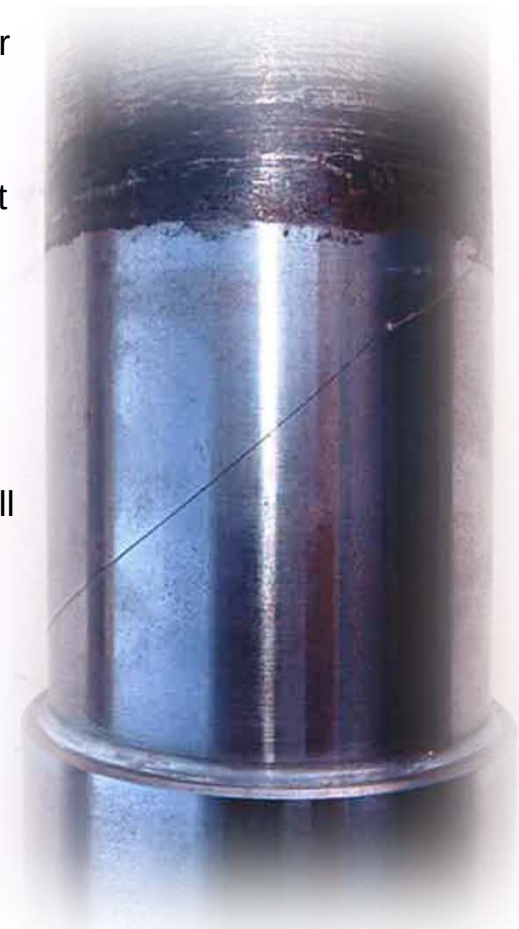
## Tredje haveriet, 10:e december 2013

- För att utröna orsaken till de återkommande axelbrotten konsulteras MLT för att utföra en mer avancerad vibrationsanalys än den som kan göras med befintlig utrustning.
- När fläkten står stilla under mätningen upptäcks en spricka i axeltappen mot fläkthjulet. Fläkten tas omedelbart ur drift.
- Vid mätningarna upptäcks att fläkten ofta går i ogynnsamma varvtal, men vibrationerna är inte oroväckande höga
- Det upptäcks också att ett motorlager är skadat varpå motorn byts ut
- Vid detta tillfälle har frågan om torsionsvibrationer diskuterats och idéerna till åtgärd är att montera en flexibel koppling samt att minska ner accelerationen/retardationen i frekvensområdet

- Stållamellkopplingen byts ut till en flexibel koppling
- Frekvensomriktarens snabbhet minskas
- Axeltappen från det första och tredje haveriet skickas för brottorsaksanalys som bekräftar utmatning pga torsionsvibrationer
- Efter brottorsaksanalys genomförs mätning av torsionsvibrationer. Inga förhöjda värden kan då detekteras.
- Fläkten har varit i drift sedan dess utan nya axelbrott

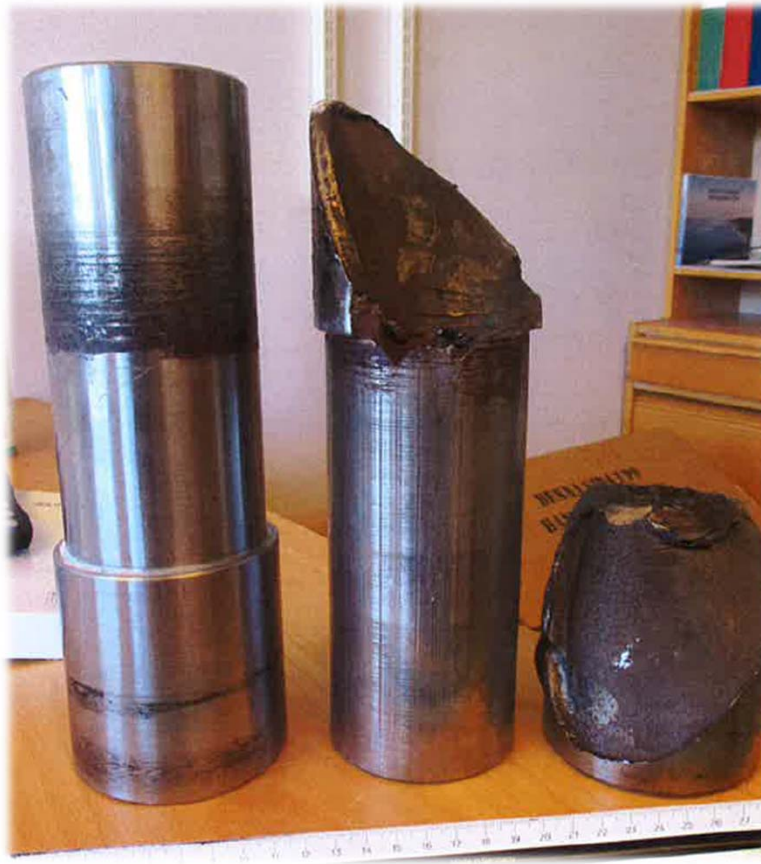
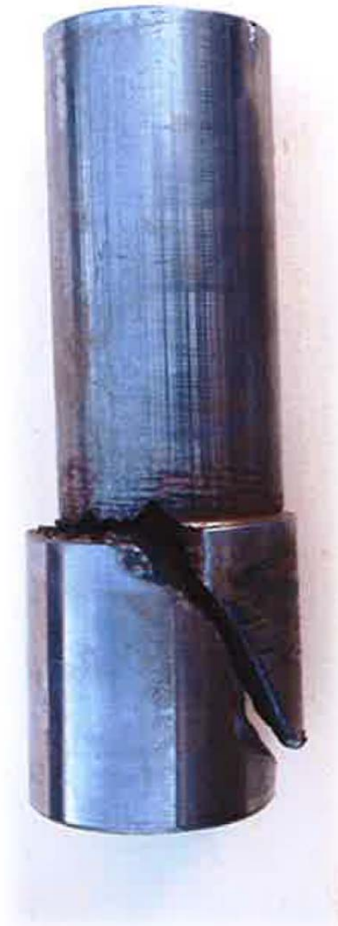
# Brottorsaken

De observerade brotten är renodlade utmattningsbrott från växlande torsion (vrid). Startpunkten för brotten är i det ena fallet anvisningen mellan axelkropp och axeltapp och i det andra fallet nötningen mellan nav och axeltapp. Orsaken till den växlande torsionen är att fläkten av frekvensomriktaren i vissa fall styrs in i ett kritisk varvtal-område där resonans uppträder i axeln i vridled.

- Alla brotten beror på klassisk utmattning orsakad av torsion och inget annat
- Det hjälper inte att byta axelmaterial
- Det är inte frekvensomriktaren i sig som är orsaken
- Orsaken till utmattning är att vid vissa varvtal uppstår resonansfrekvenser i vridled
- Vid resonans har både vikt, styvhet och dämpning betydelse. Därför har byte av den mekaniska kopplingen sannolikt påverkat fallet
