Haveri Mavapump 64P0102

Rapport från grundorsaksanalys

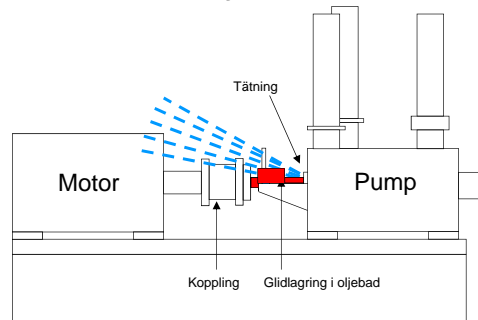
Morgonen då haveriet inträffade läckte det mycket kraftigt ur tätningen vid pumpens ingående axel.

Vattnet går in i lagring och sköljer bort oljan. Smörjning upphör

Utän smörjning stiger temperaturen snabbt och lagret skär. Pumpaxel glödgas.

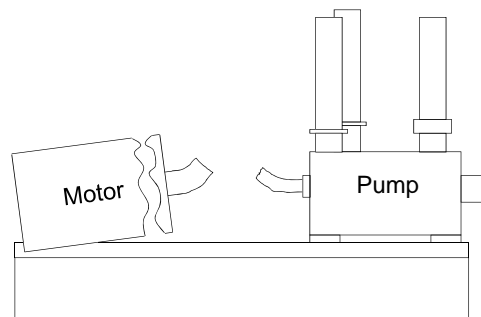
Strax efter nästa start brister pumpaxeln. Ett explosivt förlopp följer med stor förödelse som följd. Elmotorn rycks loss från sina fästen, koppling, lagring och diverse delar kastas ut i rummet.

- Körfilosofin som tillämpades på haveridagen, och en tid dessförinnan, är den sannolika grundorsaken.
- Haveridygnet startade den direktstartade pumpen ca. 20 ggr, för att hjälpa den varvtalsreglerade att hålla trycket. Detta utsatte hela drivlinan för mycket stora påfrestningar, med bland annat en tätningsläcka som följd.

<u>Aktivitet</u>	<u>Klar</u>
• Köra de direktstartade pumparna som baspumpar	V1032
• Återgång till rätt körsätt. (De varvtalsreglerade ihop)	V1039
• Kontroll underhållsinstruktioner	Klart
• Kontroll lagring, tätning övriga pumpar	Klart
• Utred utökad övervakning av lagringar	V1101

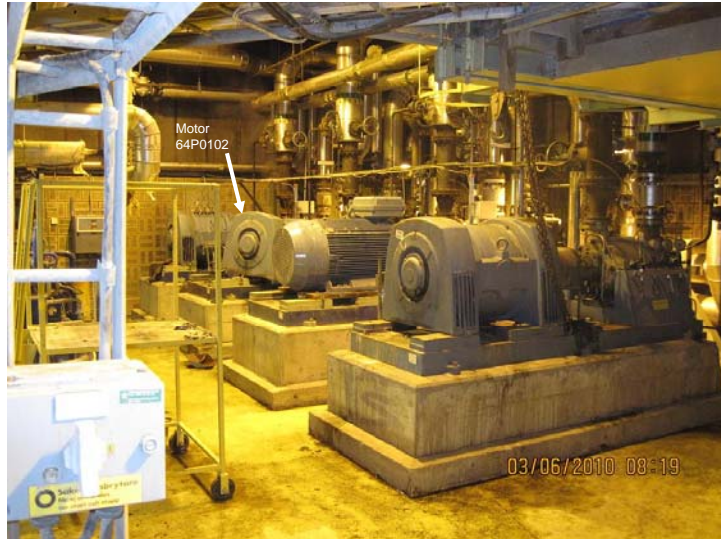
Vy över pumphum

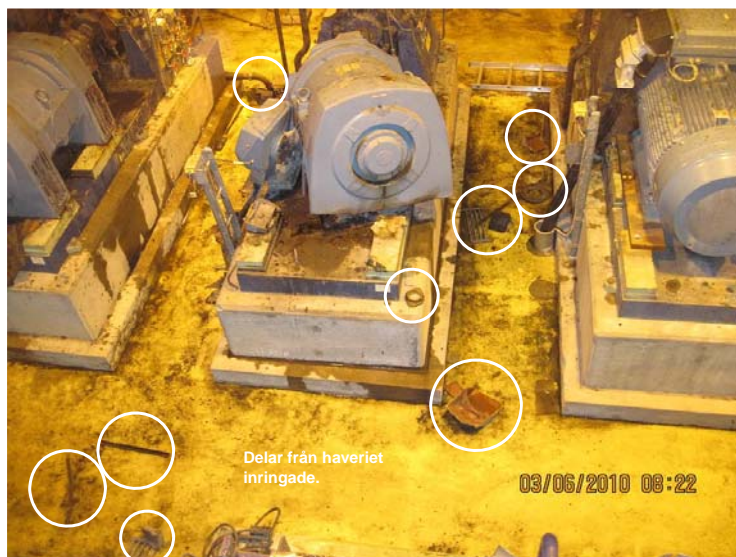
Vy uppifrån

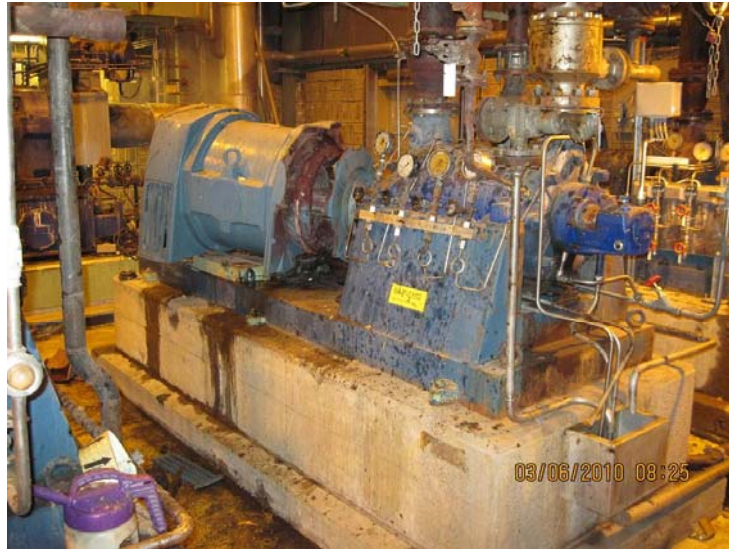
Den havererade pumpen

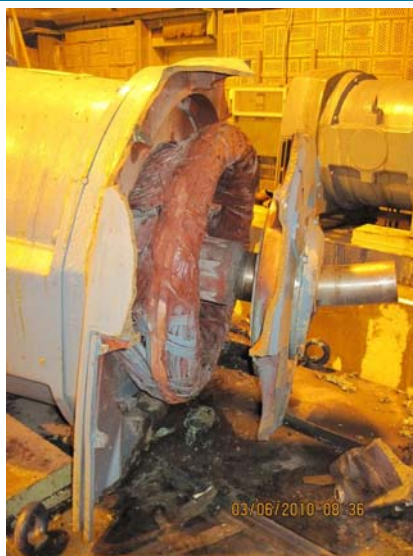
Skador på elmotor

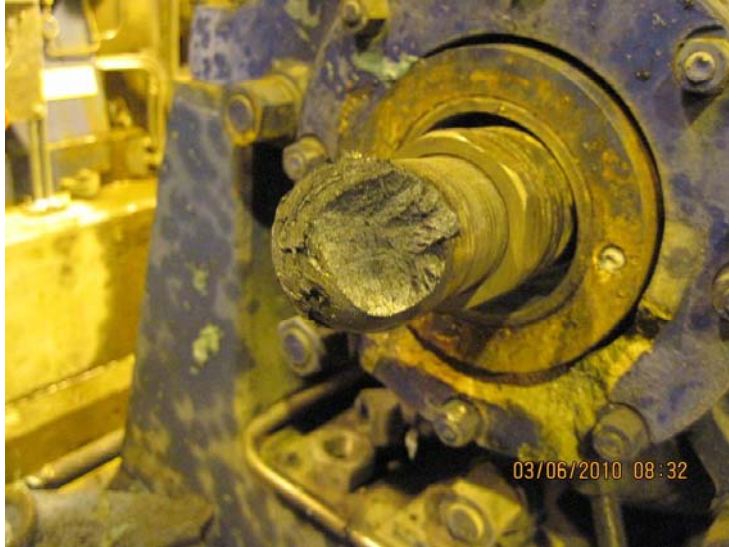
Bilder från haveriet
Skador på pump
