# Inconel 625 Projekt M200852

2019-11-13

# CYMIC boiler

Mälarenergi AB  
Västerås  
Sweden

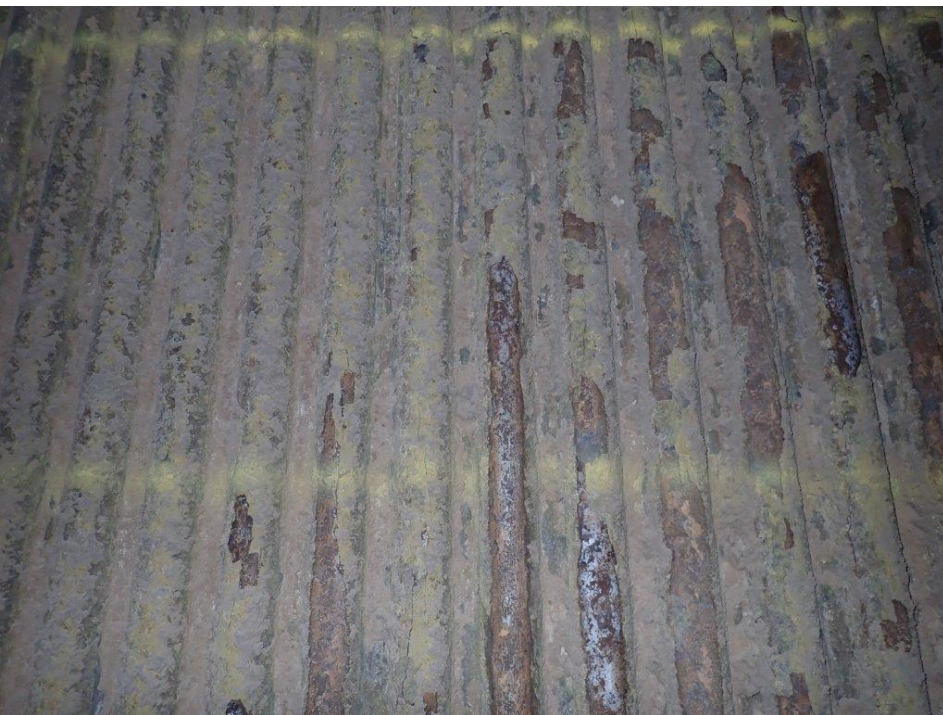
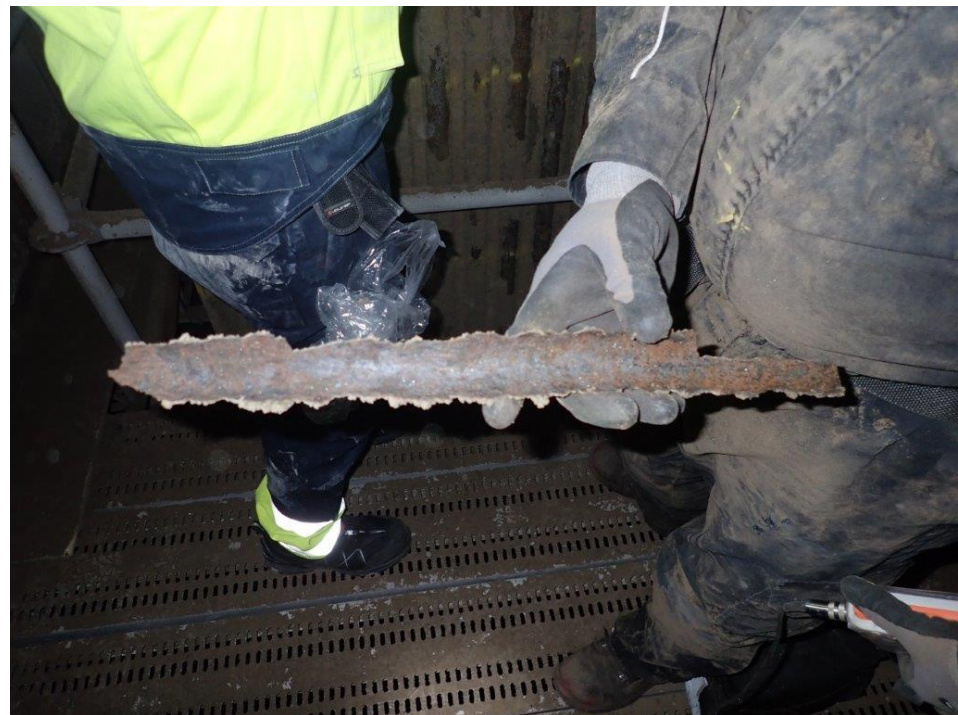
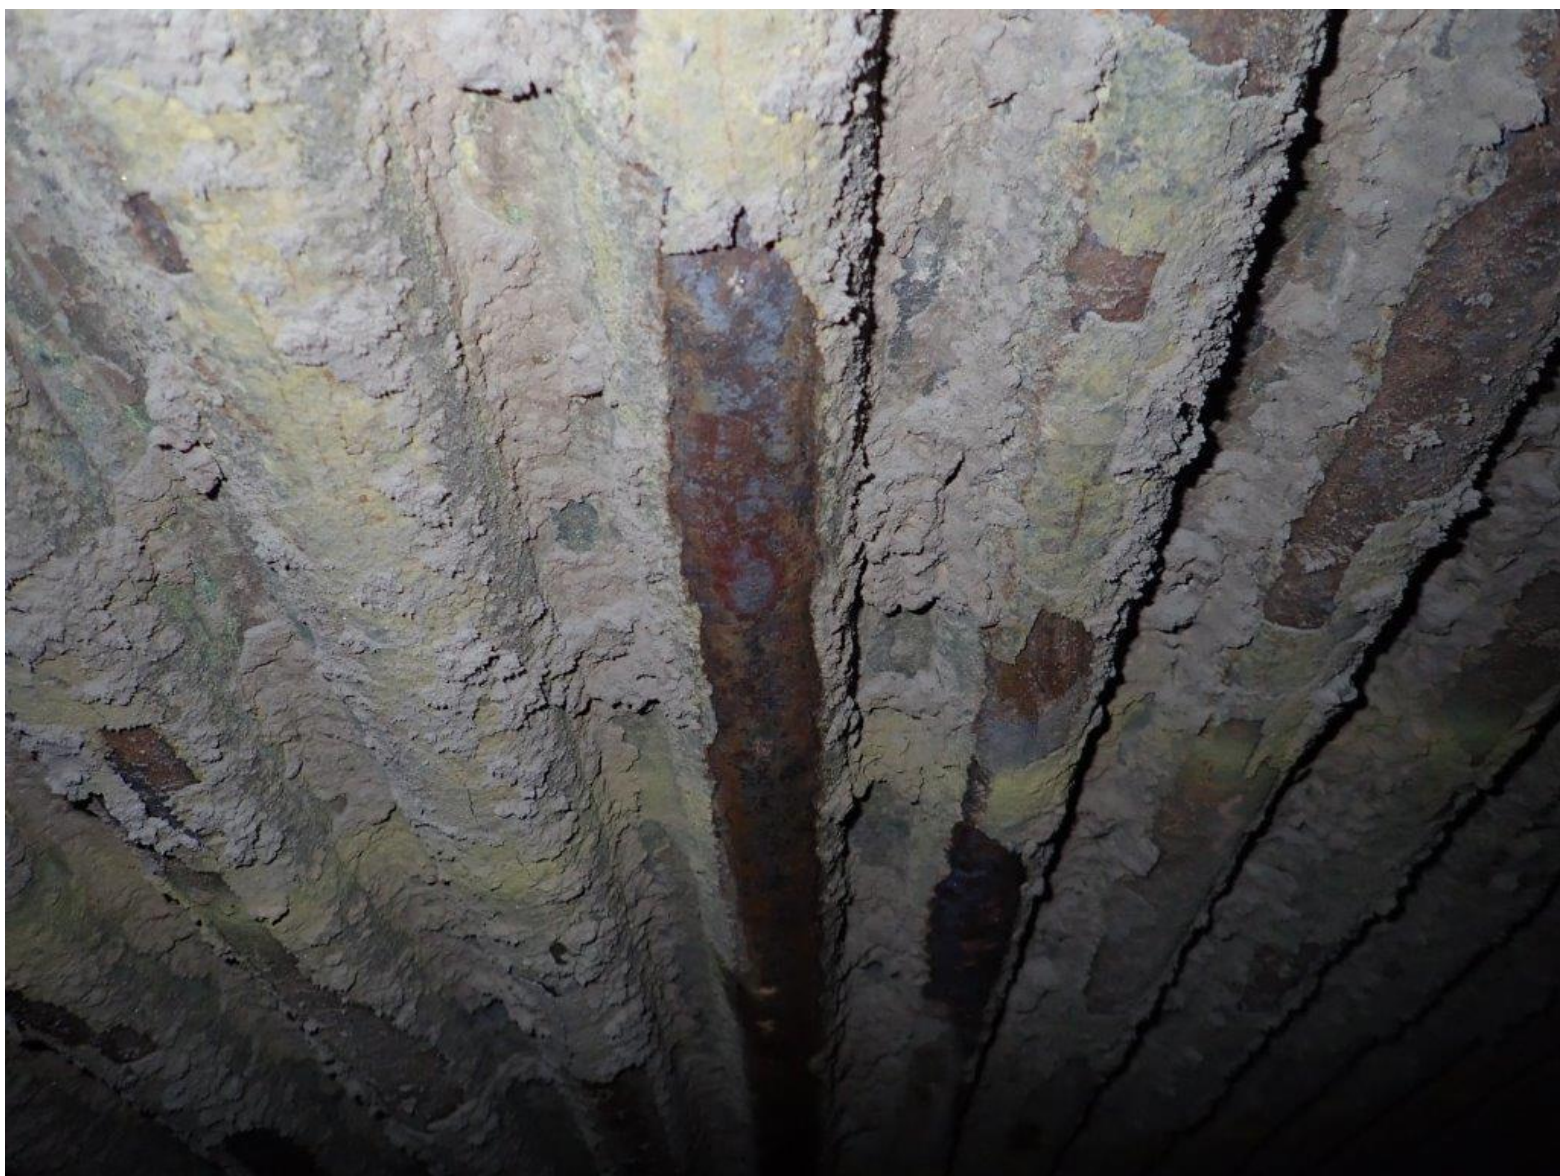
Våren 2018 skulle vi följa upp statusen på det påsprutade skiktet och kunde då konstatera att skiktet i princip var borta på hela ytor.

Vi hade tagit hjälp av ca 8-10 personer från Dekra som skulle hjälpa oss att mäta tjockleken på skiktet men den aktiviteten var bara att avbryta då det inte fanns något skikt att mäta på. Vi gjorde tjockleksmätningar på tuberna och kunde inte se något alarmerande.

Castoline var med vid denna inspektion och jag insåg att annan åtgärd måste vidtas i form av påsvetsning på dessa ytor.

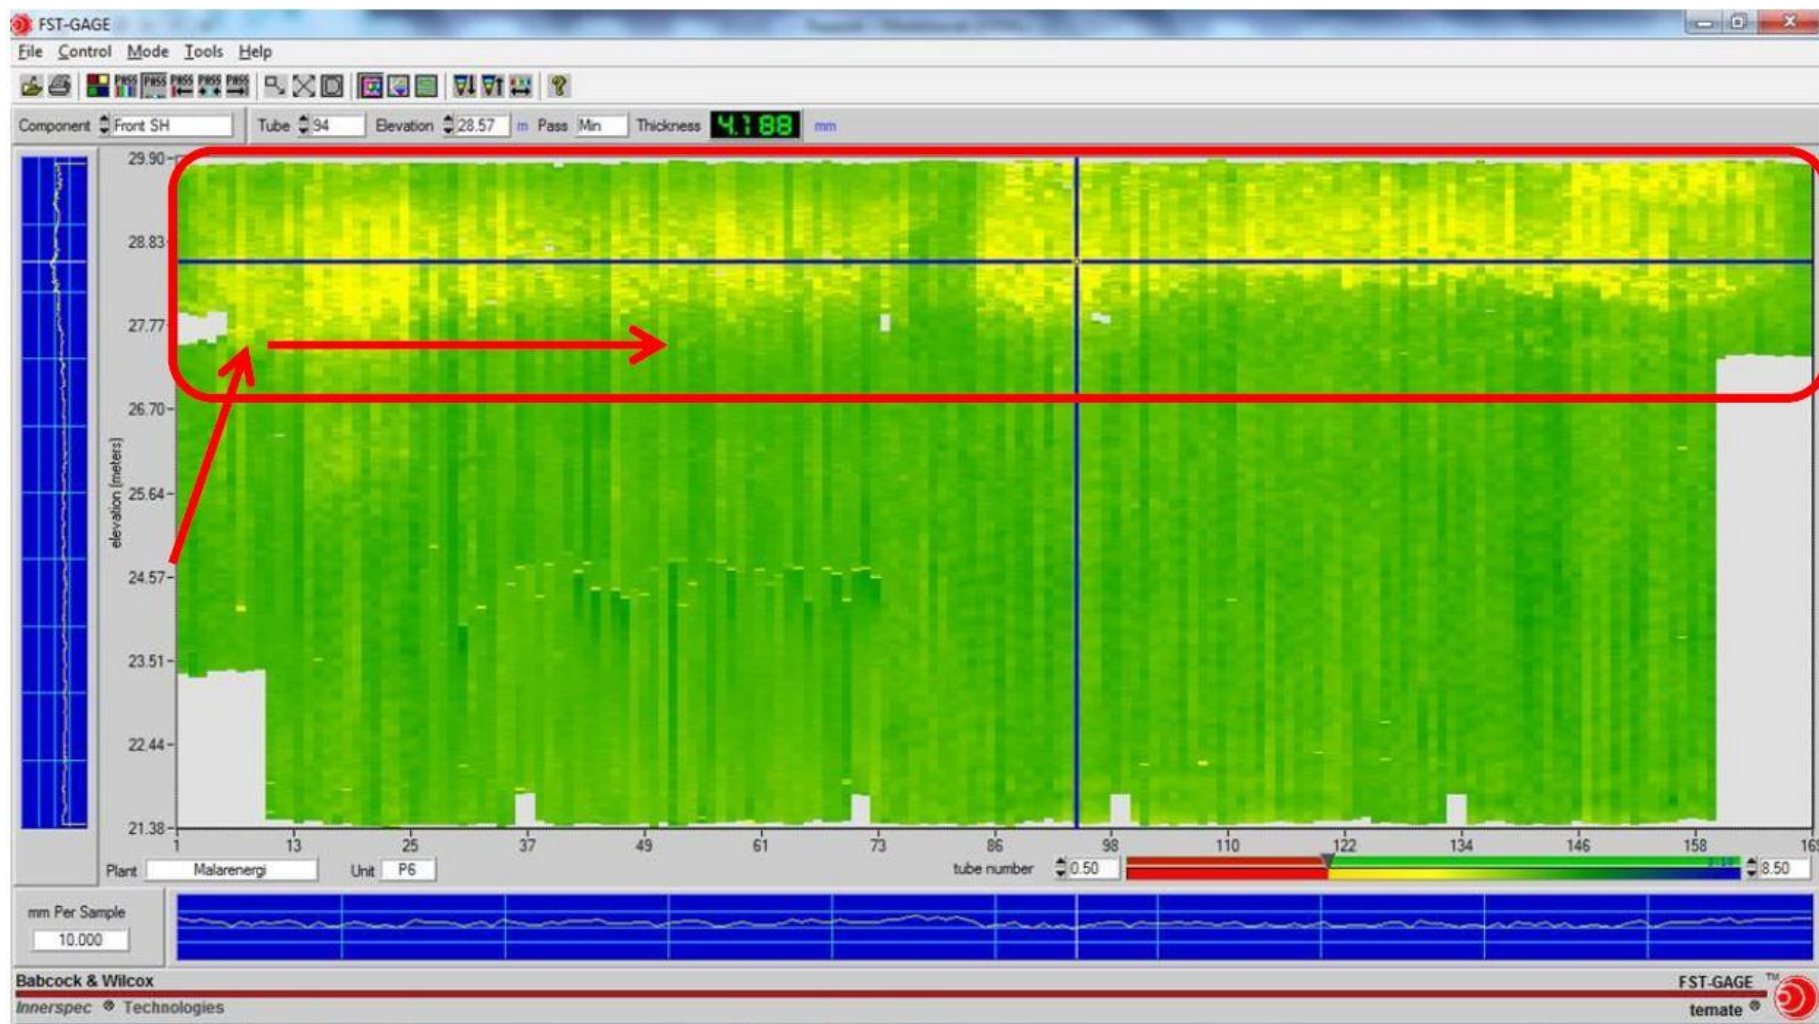
Vi hade också tidigare scannat väggen (Dekra) under överhettarna (våren 2018) och konstaterat att vi hade haft en avverkning på tuberna på ca 2,5 mm på tre år. Det var en yta på 3 meter under överhettarna som påsvetsades. Där påsvetsades det också ca 50 m<sup>2</sup>.

Nedan visas utskrift från scanningsprotokollet som genomfördes på mellanväggen (frontväggen), det gula området visar att godstjockleken har minskat under screen boiler bank och ca: 2,500 mm nedåt.

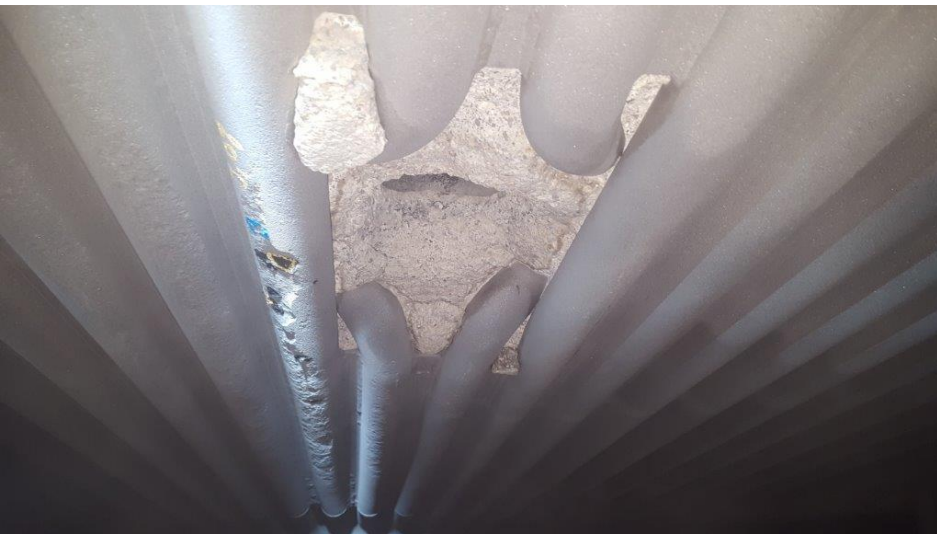
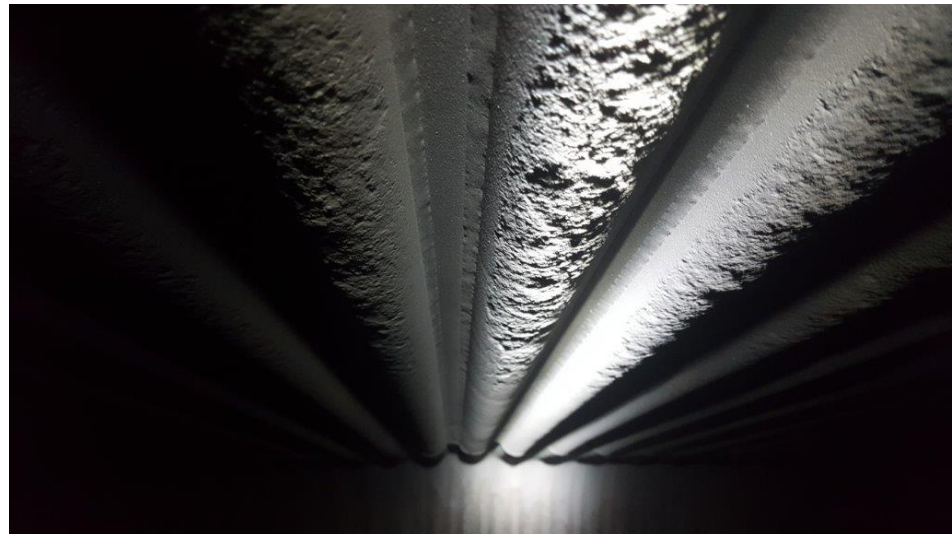
Efter att alla ytor var renblästrade så kunde vi se att vi hade skador vid vattensotningarnas genomföringar. Här skulle vi med största sannolikhet ha fått läckage under nästa driftsäsong om det inte upptäckts. Så det vart en bonus att vi upptäckte detta i projektet. Det mättes upp som tunnast 3,1 mm så här var vi tvungna att påsvetsa innan påsvetsning av inconel 625.

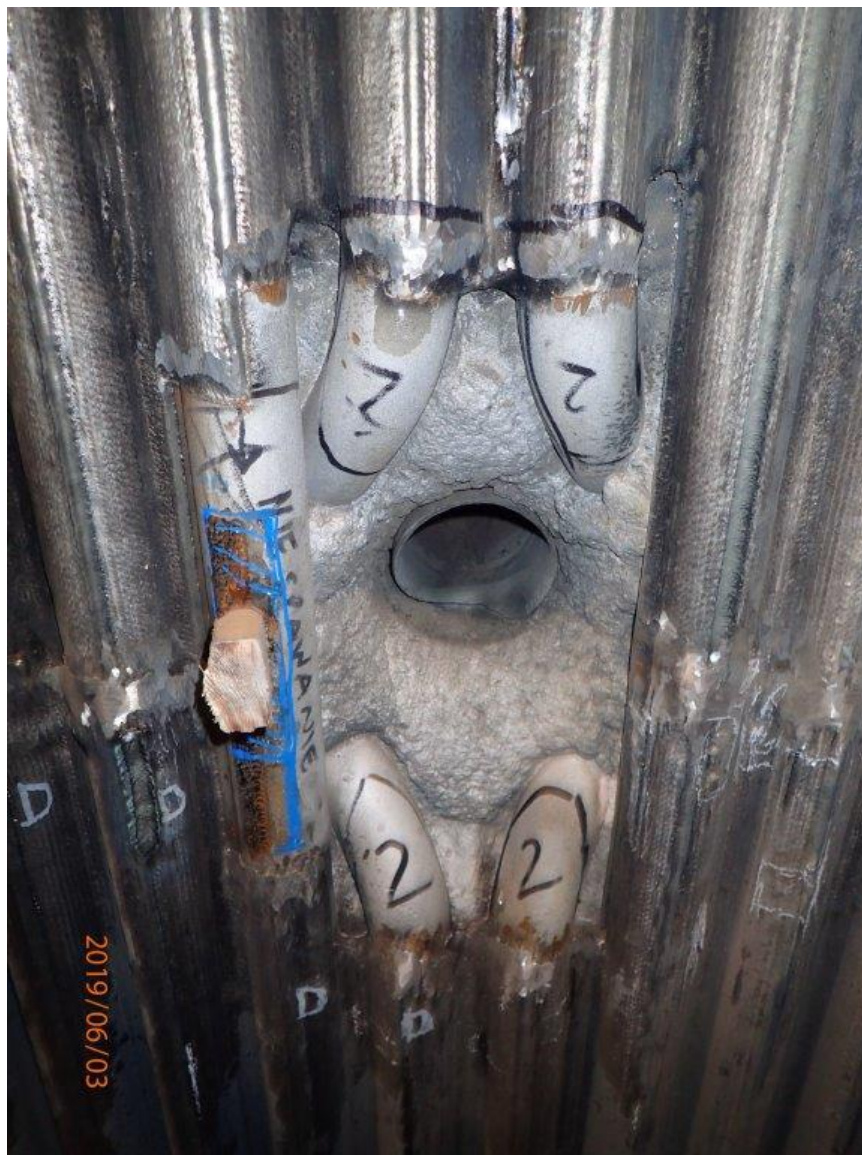
Påsvetsningen påbörjades i tomdraget samtidigt som vattenbilning pågick i eldstaden. Vissa ytor gick inte att svetsa med robotarna så de svetsades för hand. På en av positionerna där man skulle påsvetsa med svart material innan påsvetsningen av inconel 625. Denna tub fick bytas ut. Det gick håll vid påsvetsningen.

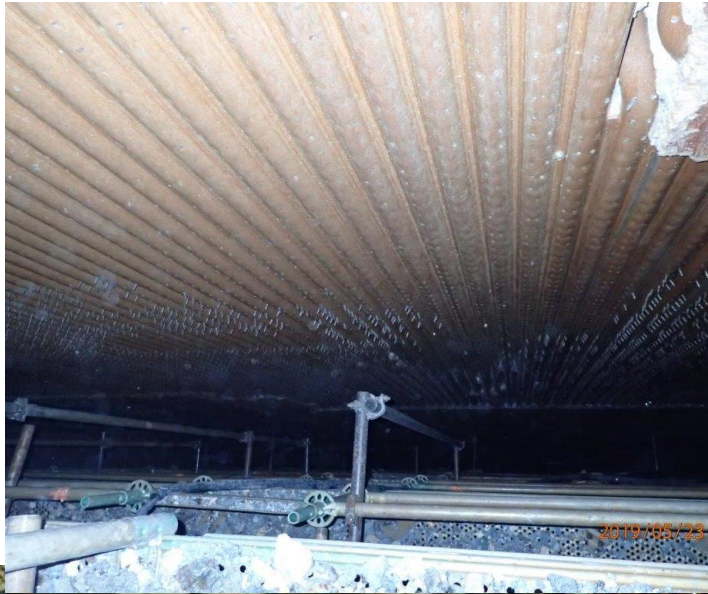
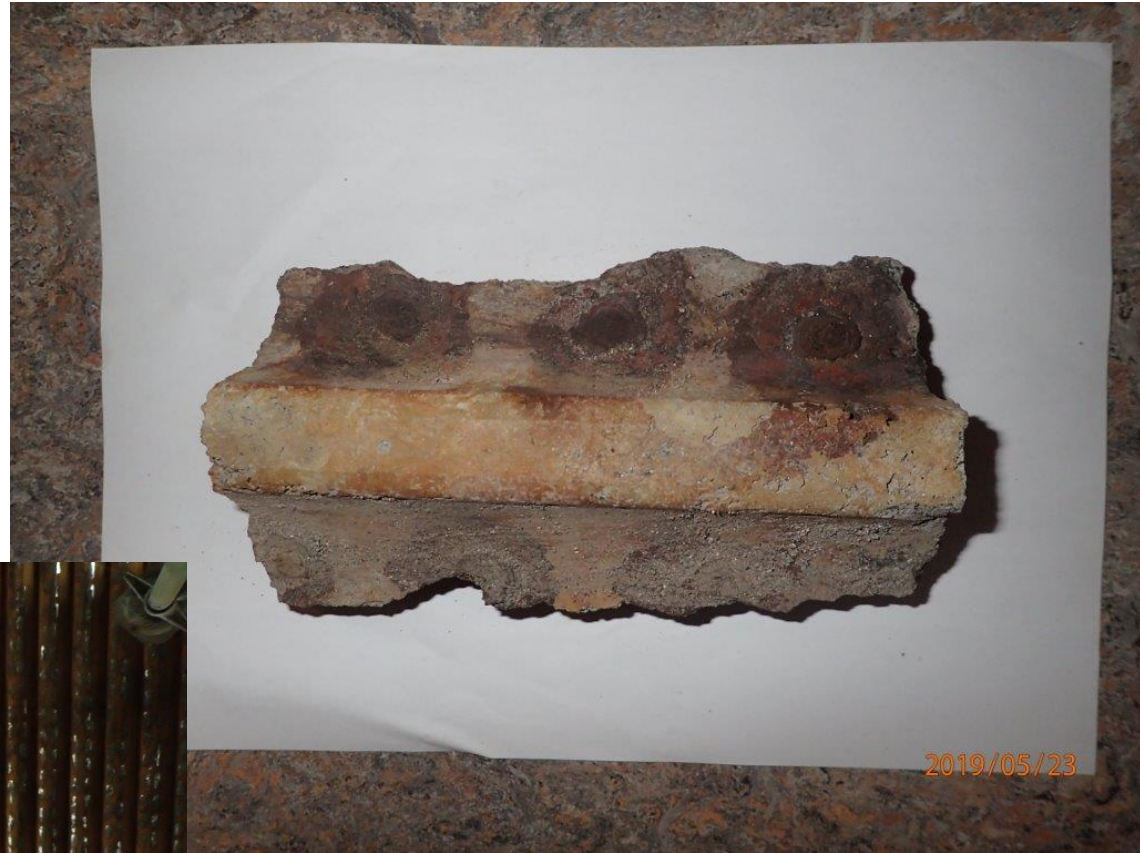
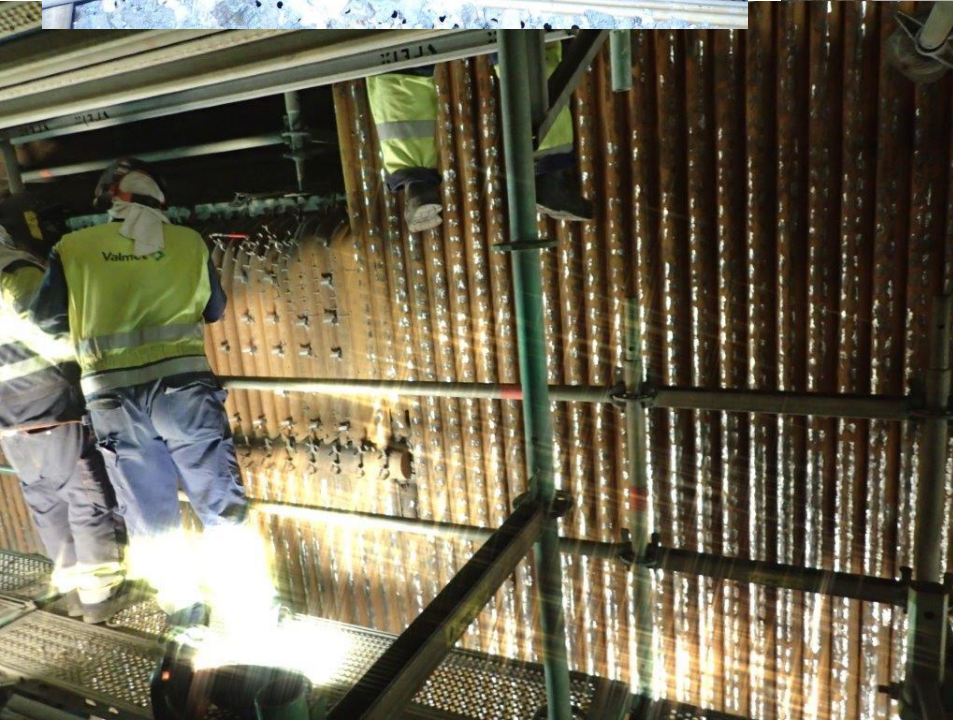
I eldstaden har vi haft problem med korrosion i studdingen i bakvägg. Tanken var från första början att vattenbila och sätta dit ny studding och återmura men Valmet har tidigare gjort en förstudie om mer värmeupptagande yta i eldstaden så då lyfte vi frågan till AZZ om dom inte kunde svetsa i eldstaden också och så vart det. Från börja var tanken att vi skulle vattenbila ca 150 m2 men i slutänden vart det ca 90 m2. När vi kom längre ner i eldstaden var studdingen intakt. Ca 60 tusen studd på tub fick kapas och slipas.

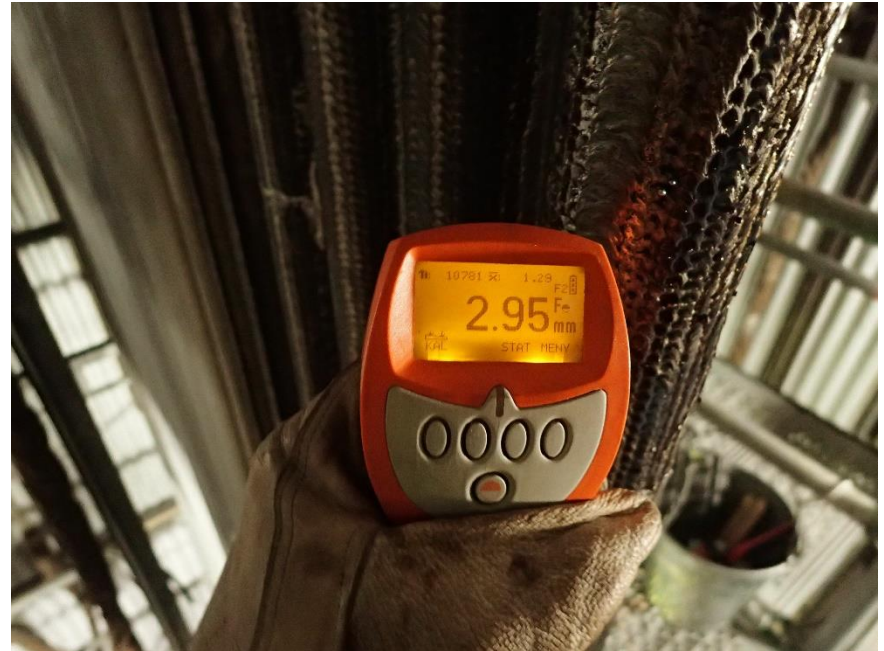
# Tjockleksmätning

- Krav: Minst 2.0 mm påsvetsad Alloy 625
- För hög tjocklek innebär att det påsvetsade materialet inte kommer få kylning från tuberna
- För låg tjocklek minskar livslängden
- I genomsnitt blev tjockleken ~3 mm.

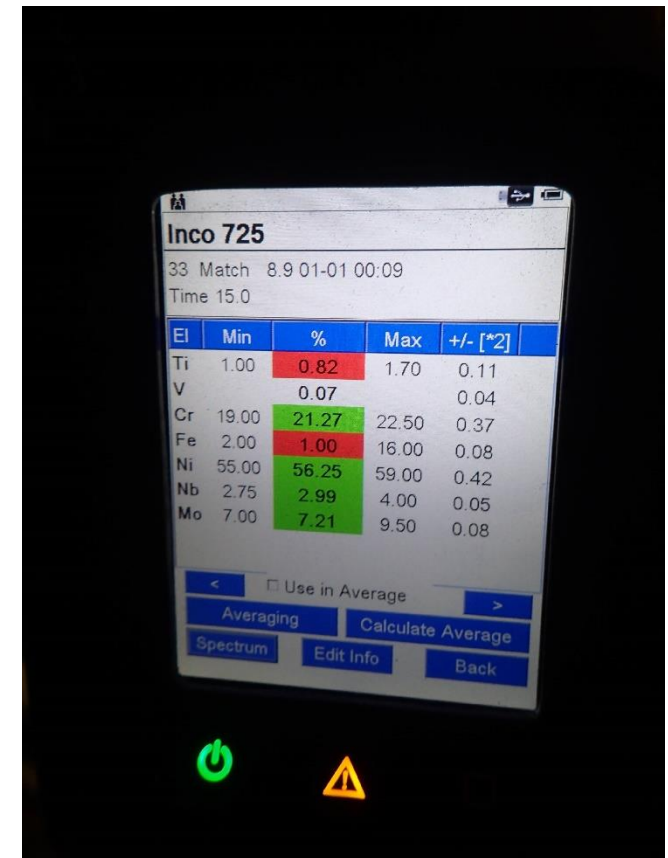
# Järnhalt

- Krav: Max 10% Järn (Fe)
- Ren Alloy 625 innehåller inget järn
- Järnhalten beror på uppblandning med basmaterialet som i regel är svartstål exempelvis P265
- 0% Järn vid påsvetsning kan indikera dålig eller ingen bindning med grundmaterialet
- Hög järnhalt påverkar korrosionsegenskaperna

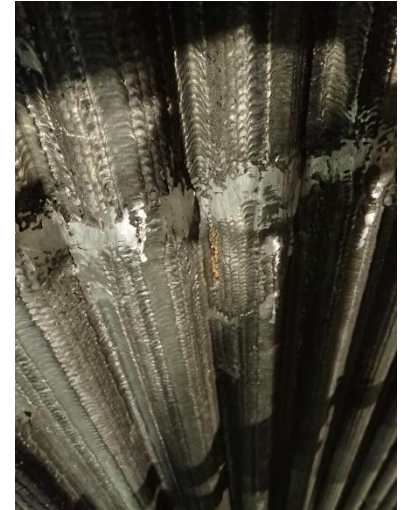
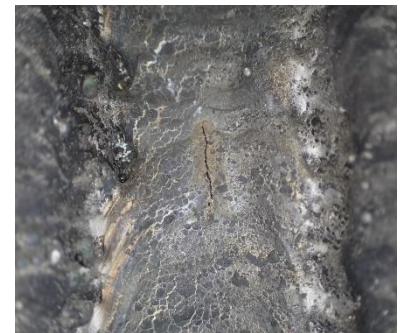
# Kopparsulfat

- Kopparsulfat löst i vatten påfördes samtliga påsvetsade ytor inför visuell slutkontroll
- Lösningen reagerar med järn och bildar en kopparfärgad yta
- Kopparfärgen indikerar där det finns håligheter i det påsvetsade skiktet ned till grundmaterialet
