## Turbinklubben

## Smurfit Kappa Kraftliner Piteå

## U-1375 – REVISION G3

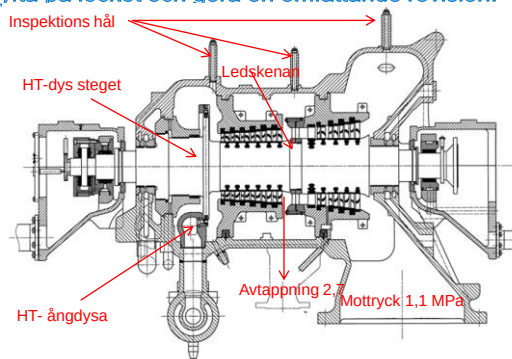
Vid inledande kontrollerna upptäcks det att turbinen inte har normalt axiellt spel.

Under endoskopiinspektionen upptäcker vi att det verkar vara någonting onormalt vid monterings bultarna för ledskenan.

Dessutom hittar vi i avtappningsångledningen en bult som misstänks komma från turbinen.

Beslut fattas att lyfta på locket och göra en omfattande revision.

Ledskenan för avtappningen av ånga till 2,7 MPa-steget hade delvis lossnat. 5 av 6 bultar hade brustit från sin infästning. Ledskenan hade flyttat sig från sin ordinarie position och började nötas mot turbinaxeln.

En monteringsring på ånginloppet har brustit och passerat genom maskinen

- Utfall av stoppet
- Turbinens stilleståndstid blev från 6 Augusti 2011 tom 6 Januari 2012
- Vad kan vi lära oss av detta?
- Förändrade FU-rutiner
  - Kvartalsvis uppföljning av positioner på reglerventiler via trender
  - Kvartalsvis uppföljning av vibrationsnivåer via trender
  - Årlig endoskopiinspektion
  - Direkt uppföljning av eventuella stopp och orsaker till dessa
