Rapport från Skadegruppen

Värme- och Kraftkonferensen, Stockholm den 10 november 2010

Inrapporterade skador 2010

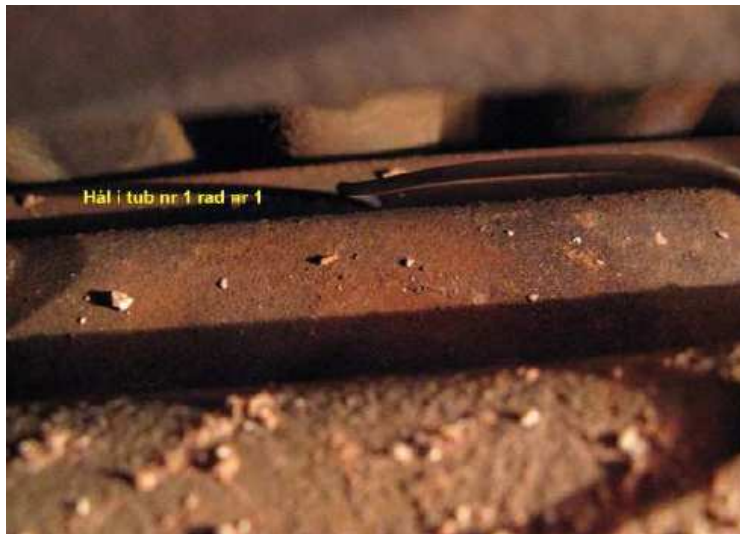
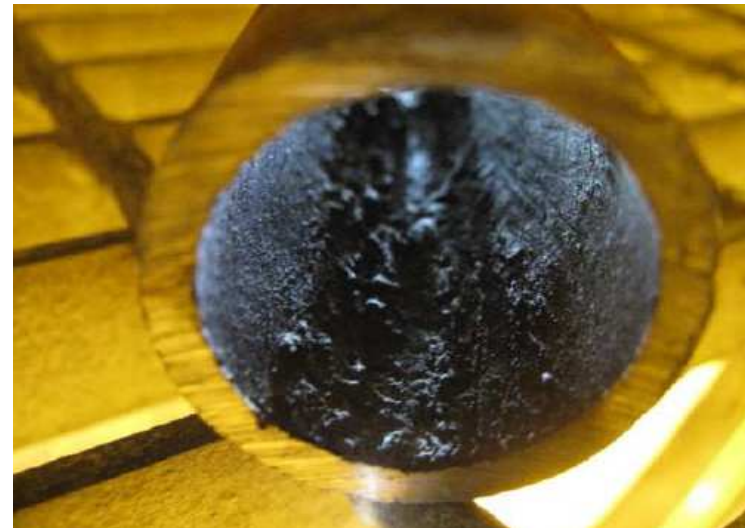
Läckage konvektionsdel

Stora Enso Hylte

P3 - oljepanna

- Kraftig invändig korrosion
- Stilleståndsperioder utan varmhållning och korta uppstarter

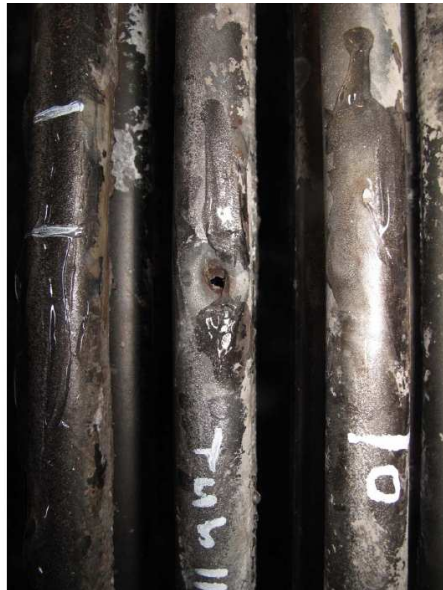
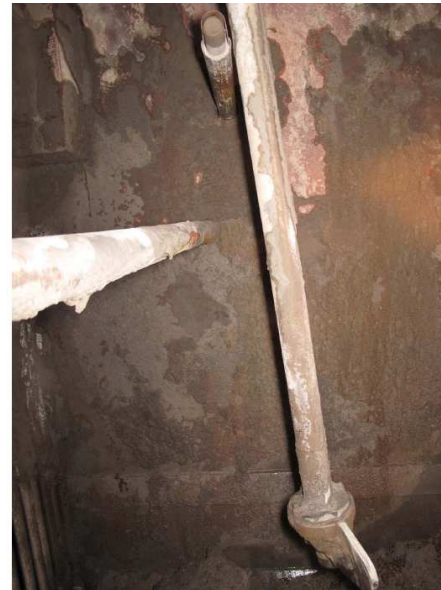
Tubläckta ekonomiser

Stora Enso Hylte

P4 - CFB, biobränsle och slam

- Kraftigt eroderad skyddshatt under sotlans (kulsotning)
- Lokal erosion på grund av punktsotning
