**Panndagarna Örnsköldsvik 1-2 feb 2012**

**Vattenfall AB Heat Generation Sweden  
Idbäcksverket Nyköping**

**Att elda Returflis – Erfarenheter Idbäckens KVV**

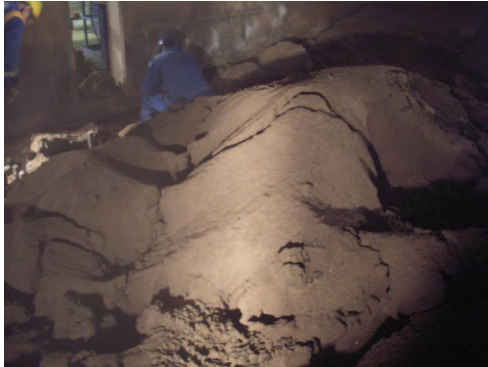
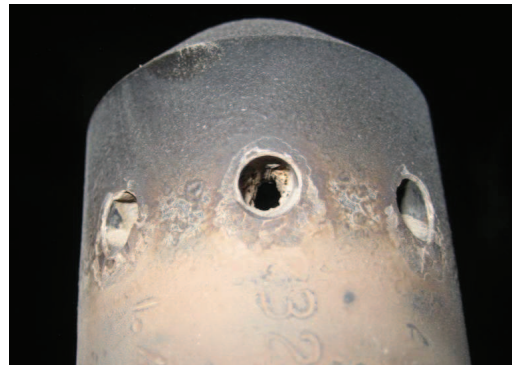
- Partial defluidisering i bädden/lgensättningar i luftdysor (3 stopp)
- Mindre skrot i bädden dock

Forskningsprojekt  
*Operation Ökenstorm*  
(Visa operatörer i förtid innan kollaps sker)

Nya material och utformningar  
Idag större/färre hål bl.a

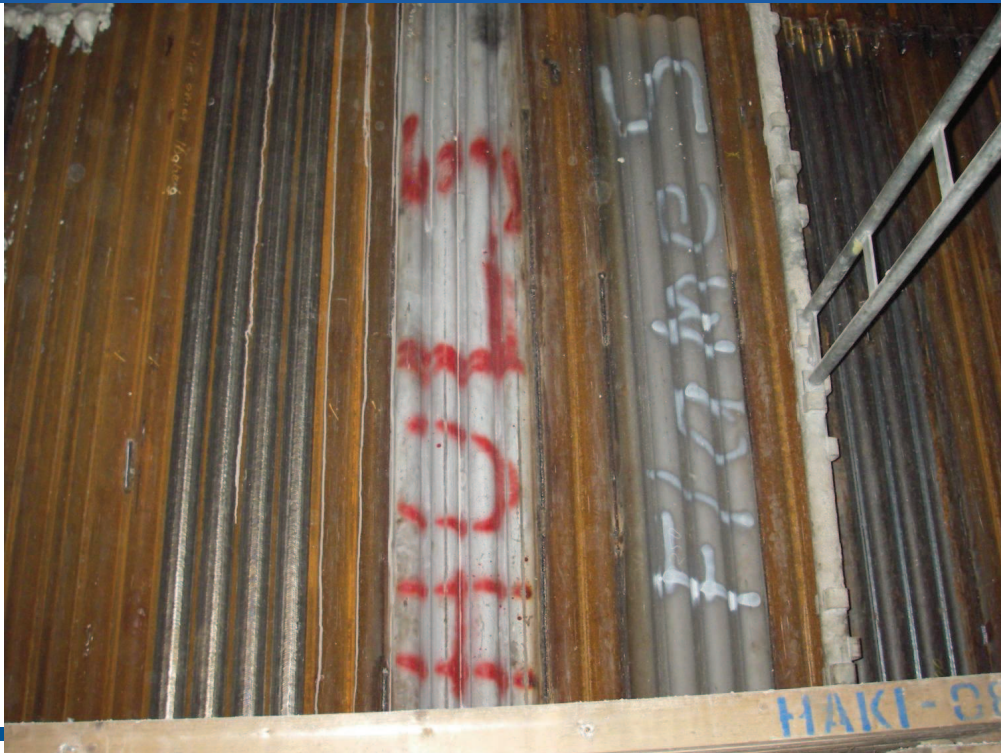
## Panelbyte hela eldstaden/testpaneler 2008

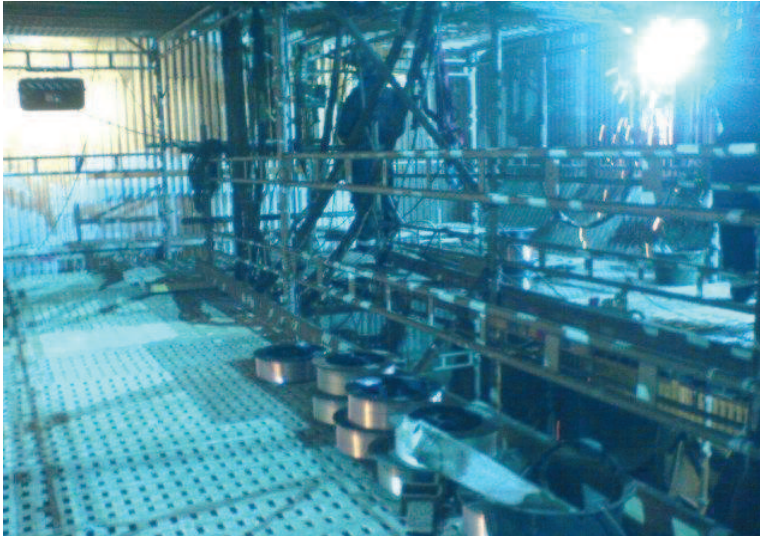
## Inconel 625 Welded overlay Nov 2010 - 5,5 days

**Aquilex Welding Services**  
using 14 welding machines...

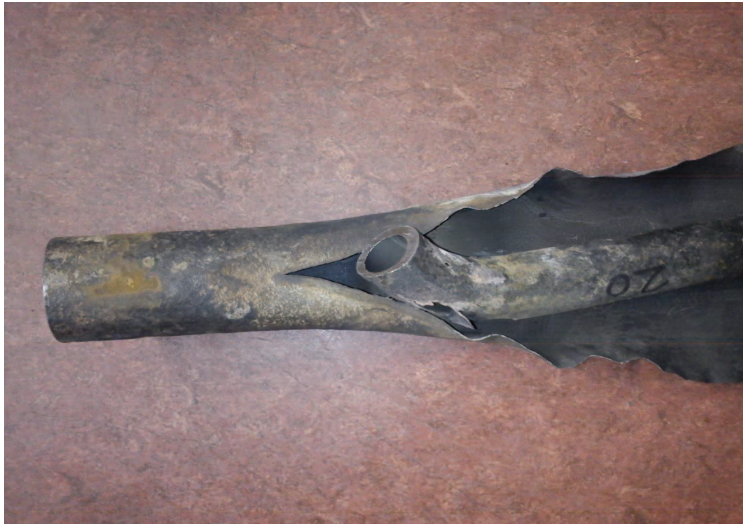
Skador på bärtub i feb – orsakad av sotlans. 1v stopp under höglastperiod.

Skador på öh1 tub i mars o maj – erosion pga haveri på sotlans. 2x3 dygn stopp.

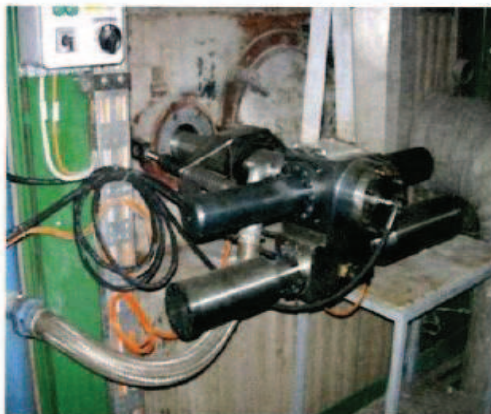
### Explosionsgenerator med blandningskammare

Totalt 5st EG 10 installeras v49 dec 2011 i öh draget  
samt 2 st ljudsotningsapparater i eco/luvo draget
