Driftsäkerhet – tillgänglighetshöjande åtgärder för kraftverk och industri

Alstom Power Sweden AB

Exempel på åtgärder för ökad driftsäkerhet

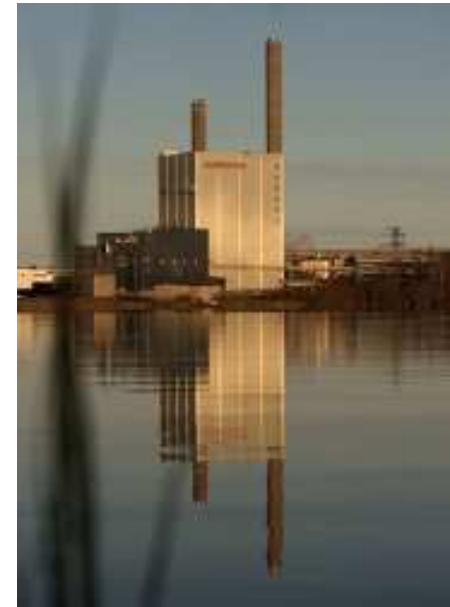
Lulekraft AB (Kraftvärmeverk)

Behov: Att bedöma ångturbinanläggningens status och ge kunden en vägledning och en bas för beslut om åtgärder för fortsatt säker drift under ytterligare 15 år.

Lösning: Livslängdsbedömning utförd genom metodiskt och omfattande genomgång av anläggningens dokumentation, tidigare inspektioner, intervjuer med driftpersonal, genomgång av drifhistorik samt omfattande inspektioner och undersökningar.

Med detta som bakgrund gavs kunden en status idag med rekommendationer för att de olika komponenterna skall uppfylla målsättningen att köra ångturbinanläggningen i ytterligare 15 år.

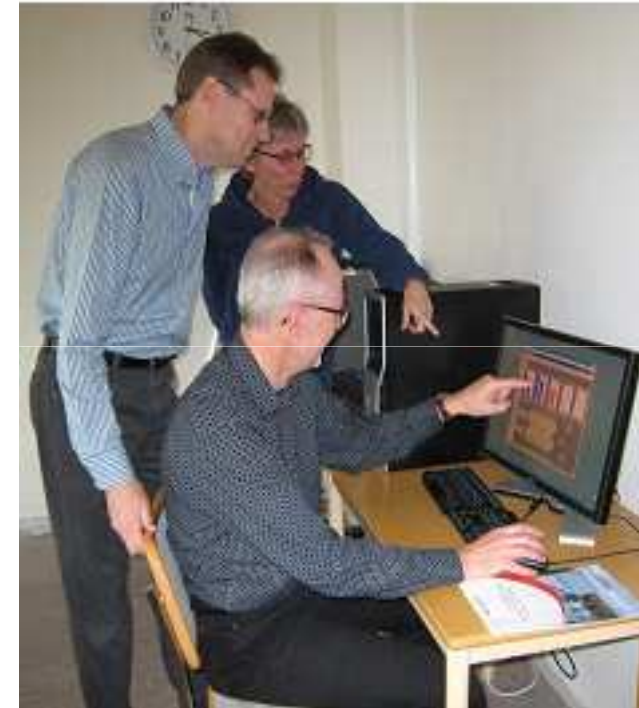
Korsnäs Frövi (Papper&Massa)

Lösning: Korsnäs Frövi tecknade ett fjärrsupport-avtal med Alstom. Alstom utför processmätningar på rökgasreningsanläggningen 4 ggr/år och återmatar med statusrapporter och rekommendationer. Fördelarna är en minskad energiförbrukning samt att problem kan upptäckas på ett tidigt stadium och åtgärdas vid nästa planerade stopp.

Fjärrsupport är ett snabbt och kostnadseffektivt sätt för felsökning och energioptimering.

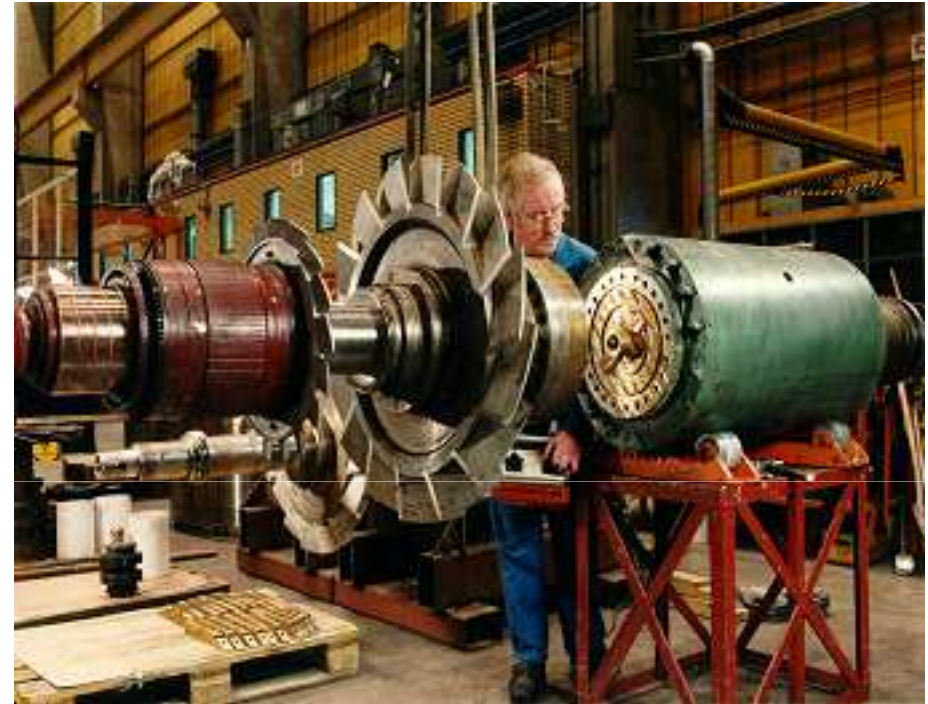
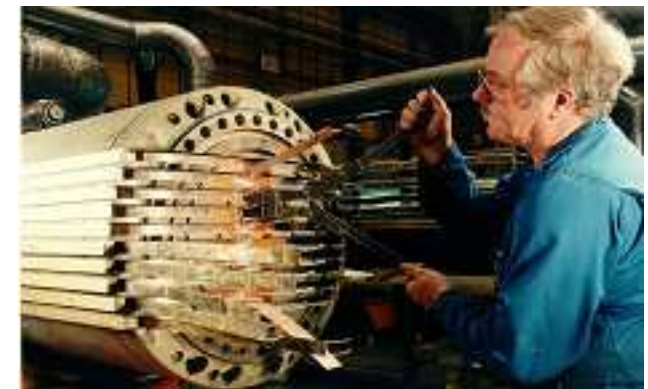
Stora Enso, Kvarnsveden (Papper&Massa)

Behov: Vid en revision gjordes en elektrisk mätning av generatorrotorn som visade på att det var problem, dock inte hur allvarligt.

Lösning: Djupgående undersökningar visade att det fanns ett jordfel i rotorn. Detta är mycket allvarligt och om det inte hade upptäckts hade ett generator-haveri kunnat bli konsekvensen. En omlindning av generatorrotorn gjordes och därefter var problemet löst .

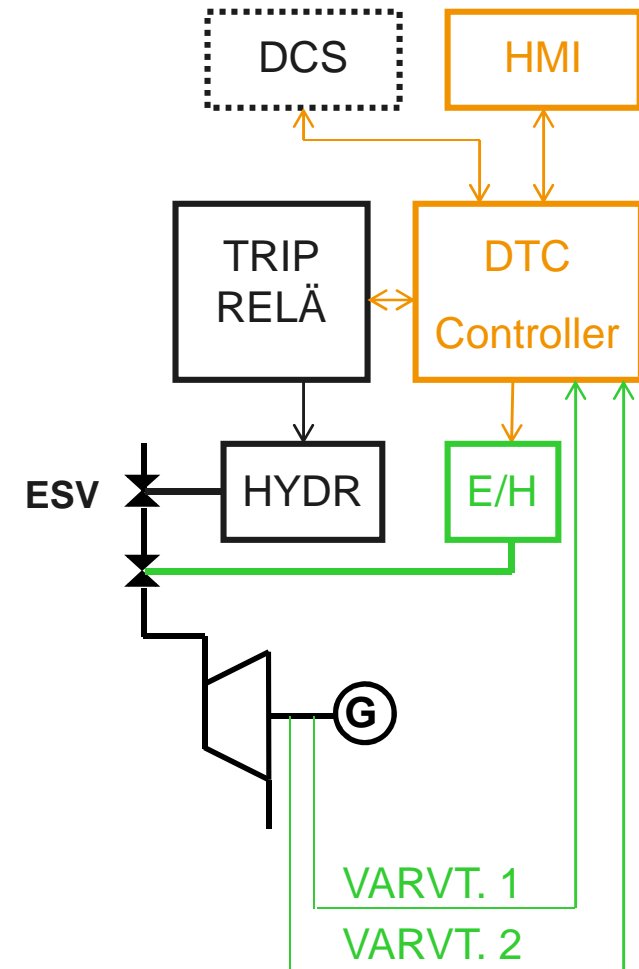
Utbyte av turbinregulator

Behov: Skärpta krav på reglerbarhet för befintliga ångturbiner (kraftvärmeverk/industri). Minskad tillgänglighet för reservdelar och kompetens för äldre turbinregulatorer.

Lösning: Införande av digital turbinregulator med bildskärmsbaserad övervakning av ångturbinen. Förbättrad reglerbarhet (uppfyllande av Solvina-kraven). Möjlighet att bygga på funktioner för t.ex vibrationsövervakning och fjärravläsning/support samt integration i kontrollrumsgränssnitt (DCS).

Många anläggningar har redan genomgått turbinregulator ombyggnader, som kan genomföras under normal avställning

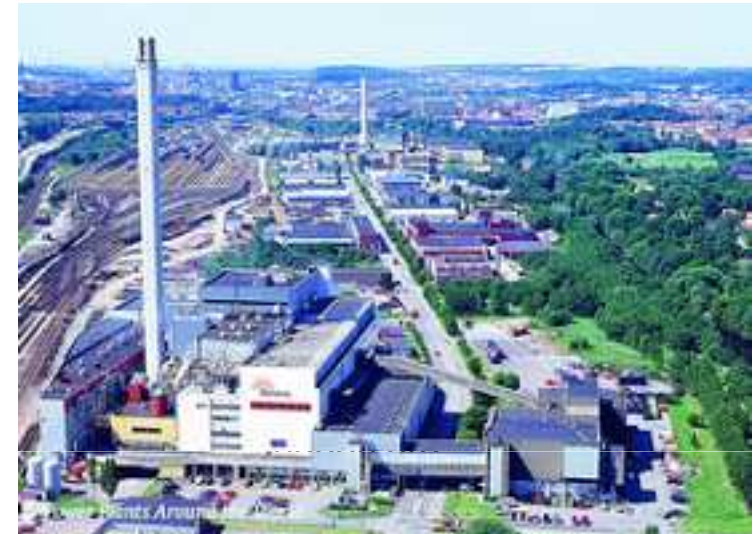
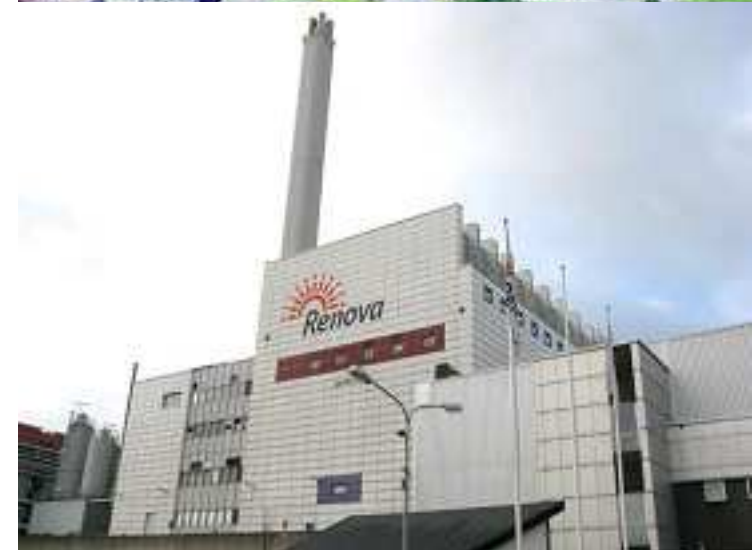
Renova, Göteborg (Sopförbränning)

Behov: Problem med höga stoftutsläpp, periodvis upp emot 200 mg/Nm³.

Lösning: Alstom identifierade att orsaken var igensatta gasfördelningsskärmar och dålig gasskärmning. Genom att använda sig av nya gasfördelningsskärmar med slagverk och förbättra gasskärmningen minskade utsläppsnivån till ca 20 mg/Nm³. Detta utfördes under ett kort stopp.

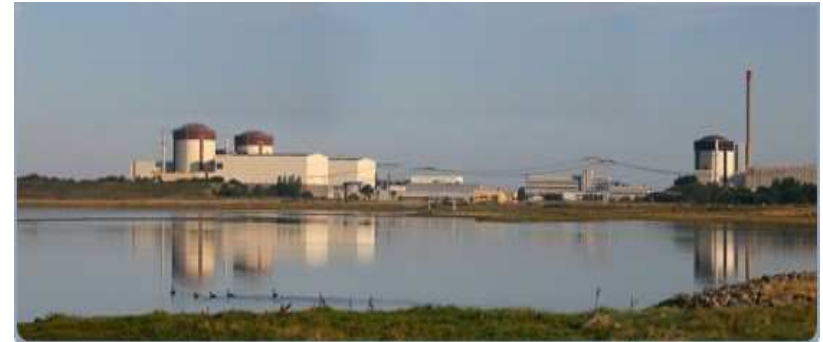
Ringhals (Kärnkraft)

Behov: Ökad livslängd av befintlig anläggning.
Minskad tillgänglighet av reservdelar och kompetens för befintlig utrustning.

Lösning: Komplet leverans och driftsättning av skydd och styrning av turbinanläggningen.
Detta omfattade ca 2900 IO-signaler, 45 skåp, 30 PLC:s, 9 PC-servrar, 8 PC-Workstation, ca 250 grafiska displayer. Installationstid var 28 dygn.

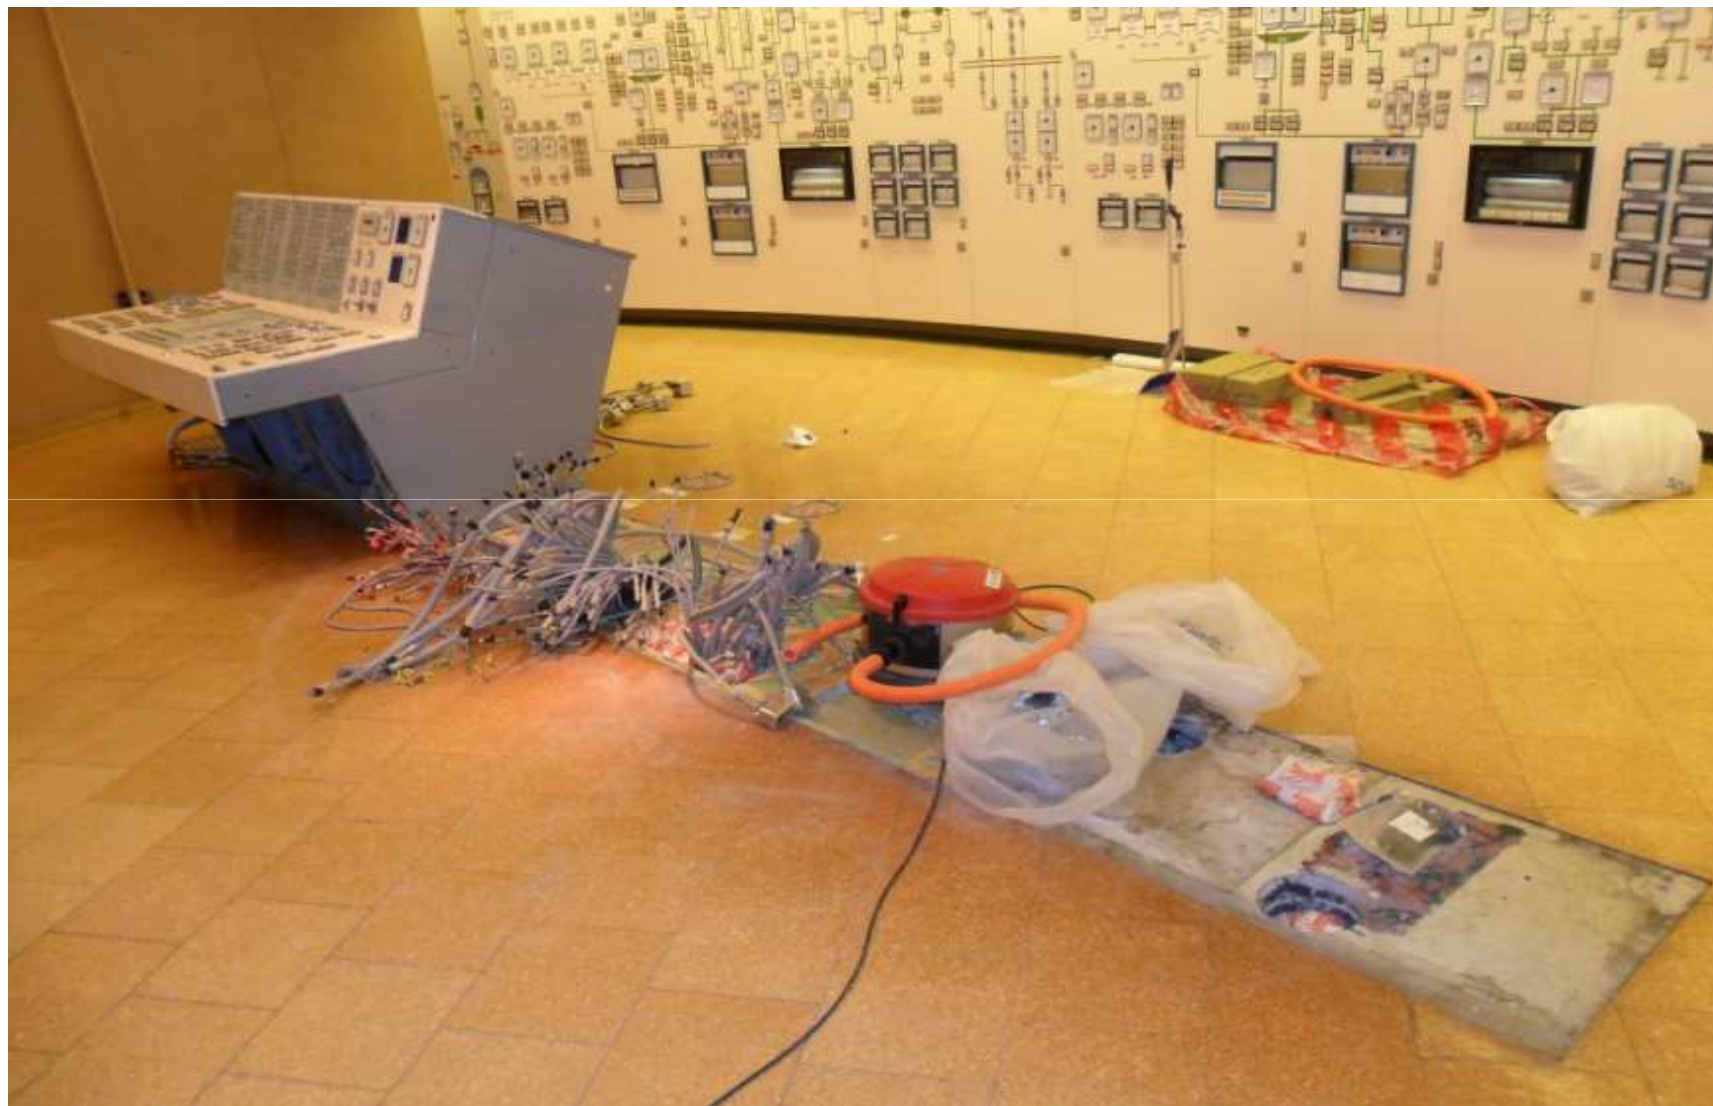
Ringhals 3 - Kontrollrum, demontering (Före)
