Filborna KVV1 Turbinhaveri 2013-06-26

Jesper Baaring/Pontus Melin

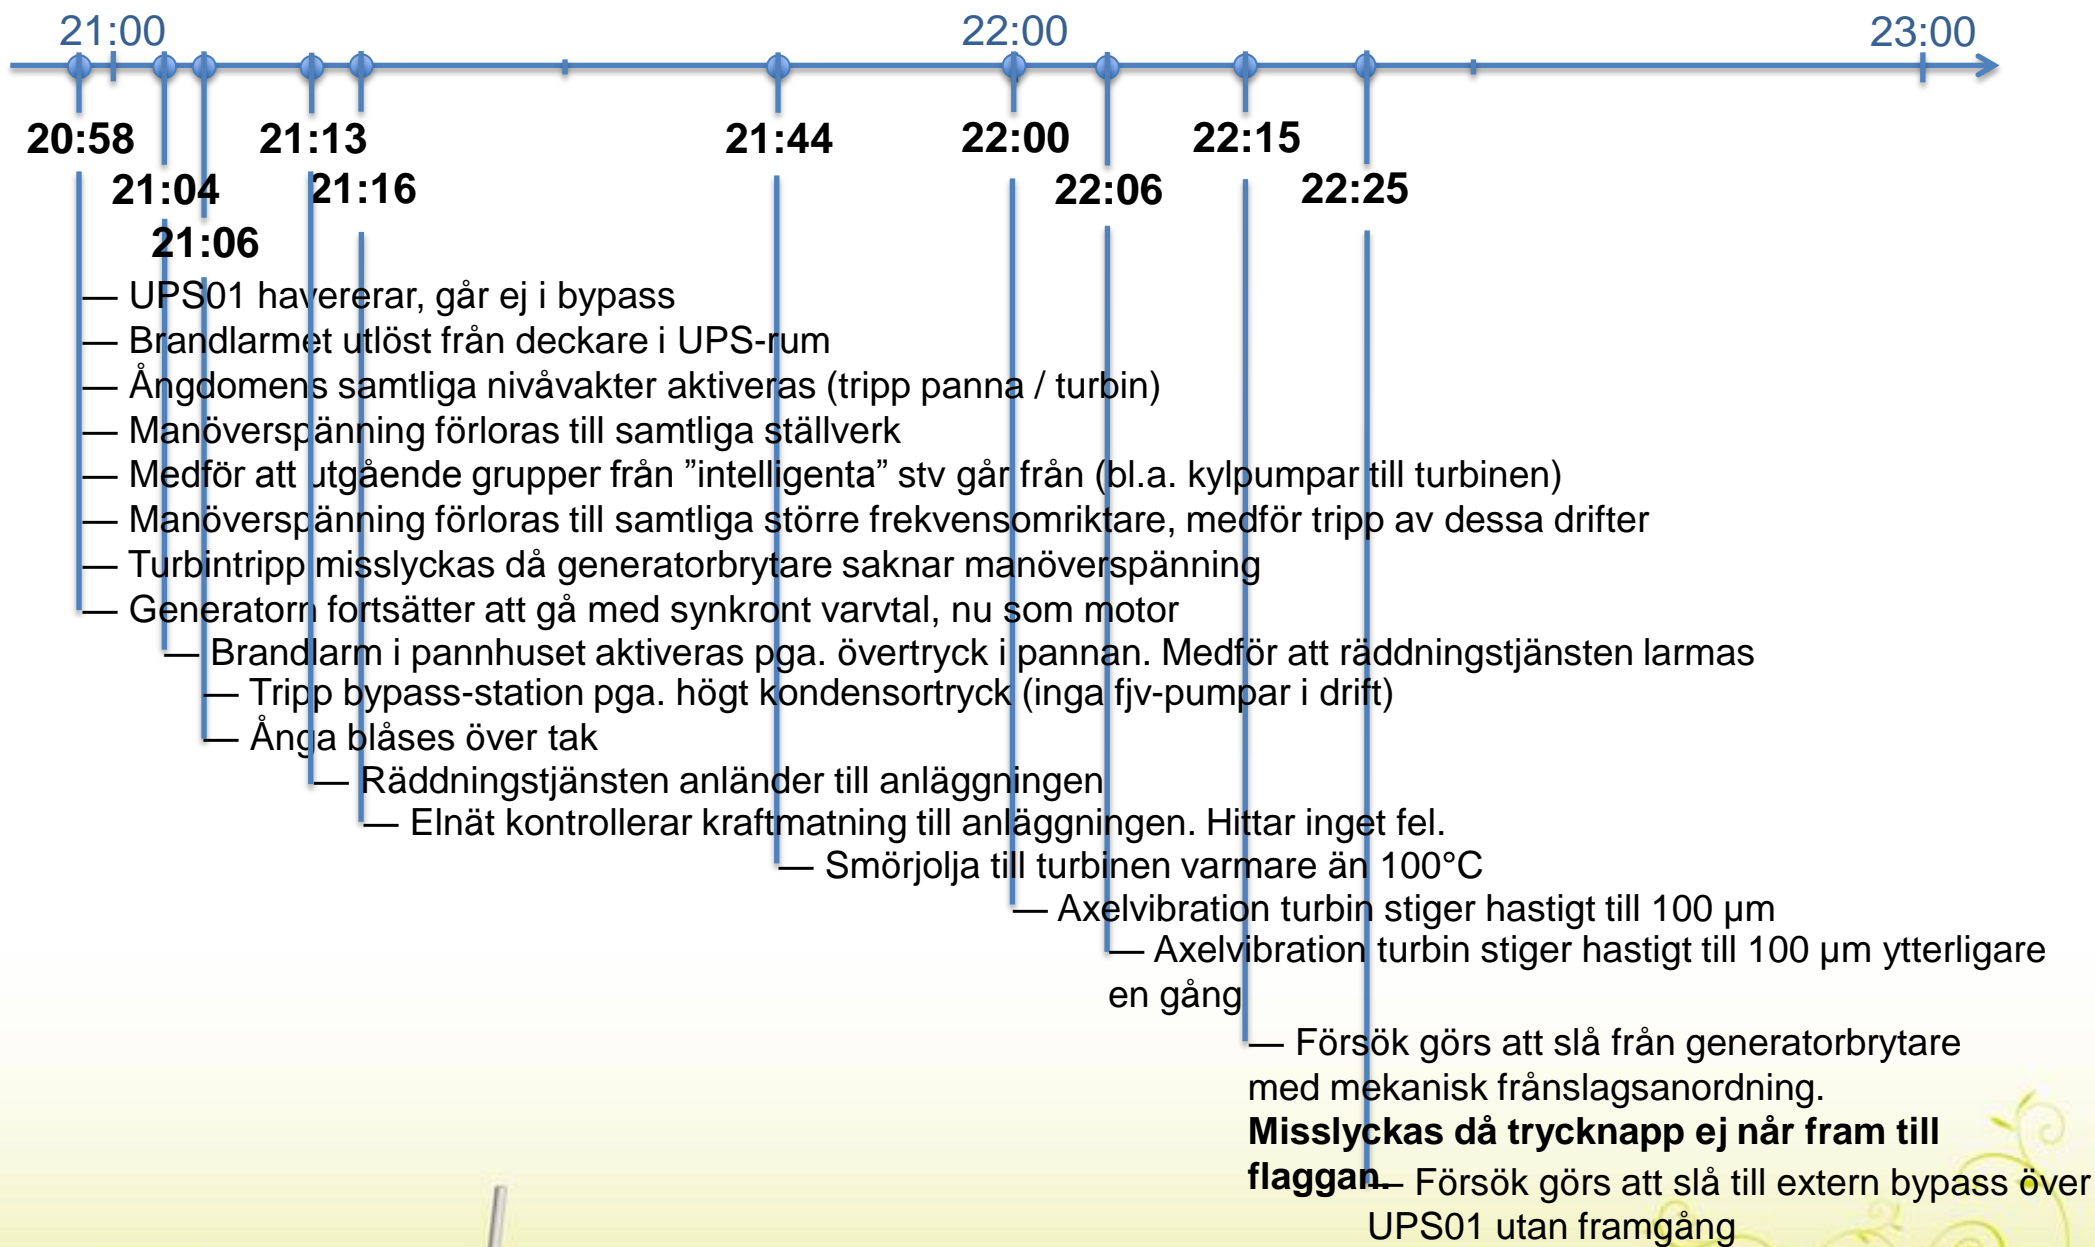
- Axelvibration turbin stiger hastigt till 100 μm
- Axelvibration turbin stiger hastigt till 100 μm ytterligare en gång
- Försök görs att slå från generatorbrytare med mekanisk frånslagsanordning. Misslyckas då tryckknapp ej når fram till flaggan.

- Försök görs att slå till extern bypass över UPS01 utan framgång.
- Axelvibration turbin stiger hastigt till 200 μm
- Lagertemperaturer för turbinen >150°C

- Temperatur i turbinens lågtrycksdel >400°
- Sammankoppling av UPS-skenor genomförs
- Medför under en mycket kort stund manöverspänning till 10,5 kV-ställverk

- Medför att generatorbrytare löser ut, turbinen börjar rulla ut
- Medför att inkommande brytare till 10,5 kV-ställverk löser ut (stående tripp). Medför tappad matning till verket.

- Reservkraftgeneratorn startar inte i detta skede. Fortfarande oklart varför.
- Vid sammankoppling UPS-skenor överbelastas UPS02 pga. hög startström. Medför att UPS02 löser ut.

- Konsekvens: Total black-out

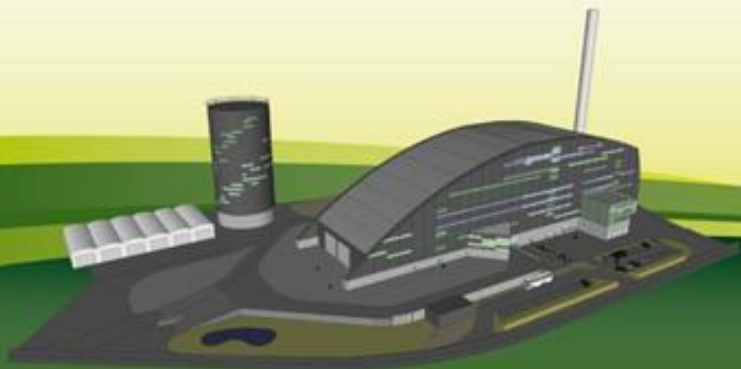
Primärfelet

- Spänningslikriktare i UPS01 exploderar
- UPS01 skadas så allvarligt vid smällen så att den inte kan gå över i automatisk bypass-drift
 - 2 st identiska UPS-enheter finns, dessa är dock inte redundanta för varandra (undantag för matning till DCS)
 - 1 st UPS-enhet kan dock ta hela UPS-matningen (manuell koppling krävs)
- 2013-08-13 inträffar motsvarande haveri på UPS02.
 - Automatisk bypass lyckas dock.
 - Inträffar under pågående revision.
- Leverantörens förklaring (APC/Schneider):
 - Flyttad tillverkning från Frankrike till Indien
 - Den längre transporten medför större påkänning på utrustning
 - Pga. för stumt installerade komponenter har anslutningar till komponenter skadats. Någon form av utmattning pga. vibrationer.

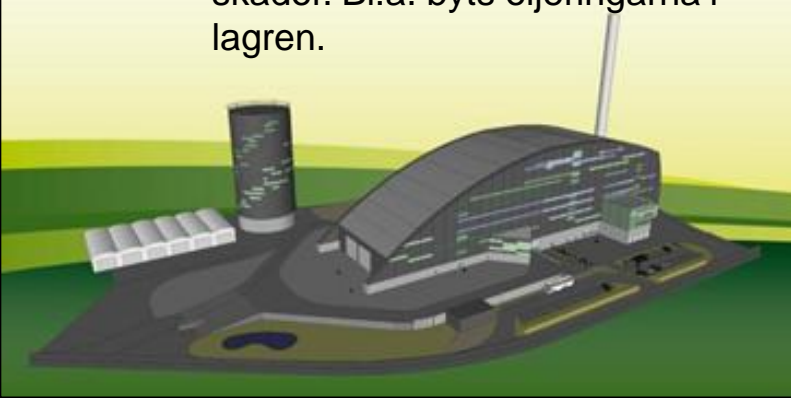
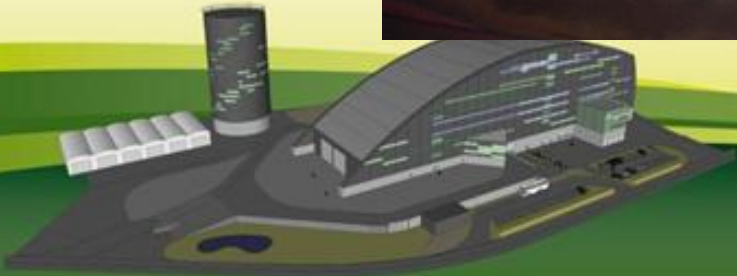
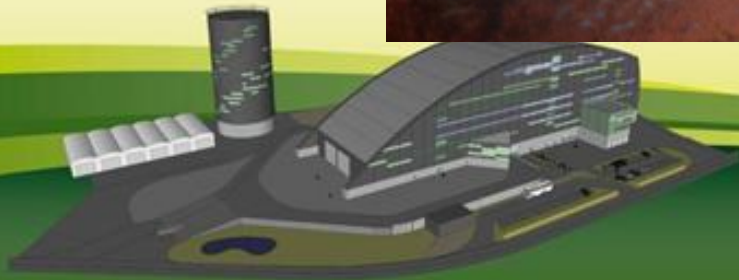
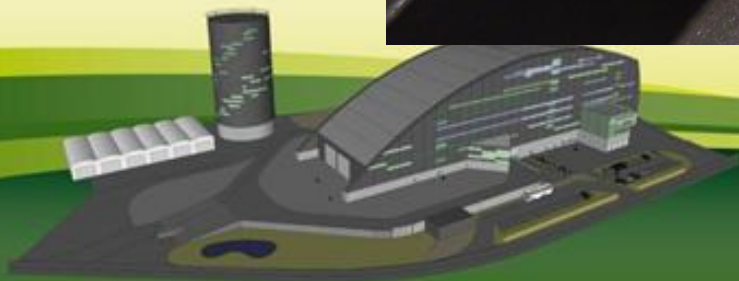
Sekundärskador

- Turbin:
 - Hög temperatur pga. ventilationsförluster medför turbinhuset "skjuter rygg". Medför kontakt mellan rotor och undre halva av huset.
 - Sista stegets löpskovlar har blivit utsatta för övertemperatur. Måste bytas.
 - Samtliga labyrinttätningar överhettade. Måste bytas.
 - Skador på turbinens lager pga. utebliven smörjoljekyllning. Måste bytas.
 - Kraftiga skador på växellådans lager. Måste bytas.
 - Generatorn: Endast mindre skador. Bl.a. byts oljeringarna i lagren.

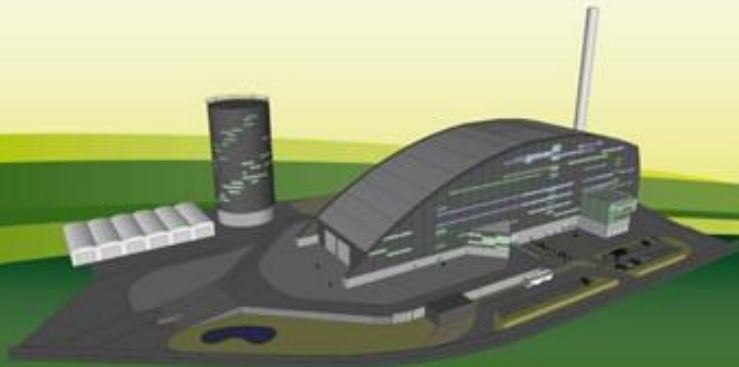
Sekundärskador

- Pannan:
 - Vid UPS-haveriet förloras manöverspänningen till mava-pumparnas frekvensomriktare (2 likvärdiga pumpar, reservkraftmatade)
 - Medför stoppad mava-tillförsel till pannan
 - Bypass-station trippar nästan omedelbart pga. stoppade fjv-pumpar
 - Medför att ånga blåses över tak
 - Beräknad torrkokning av pannan: Övre 6 m av pannan friläggs.
 - Omedelbar utvändig besiktning av panelväggar visar dock ej några skador
 - Under efterföljande revision påträffas heller inga skador på pannan
