Reservdelar och reparationer vid revision av en oOEM-anläggning

Rickard Jakobsson

2014-02-05

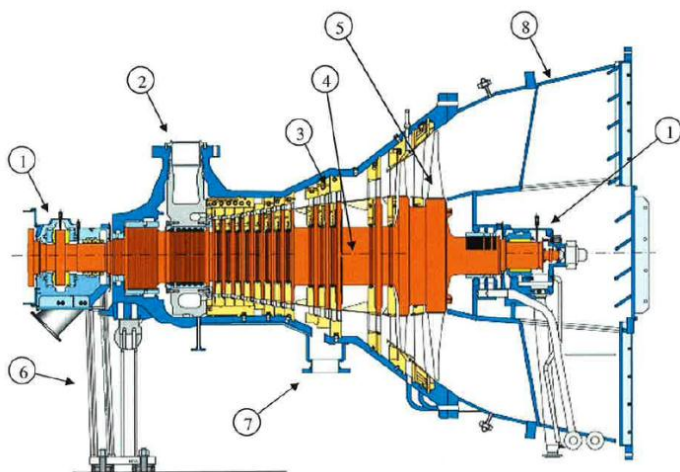
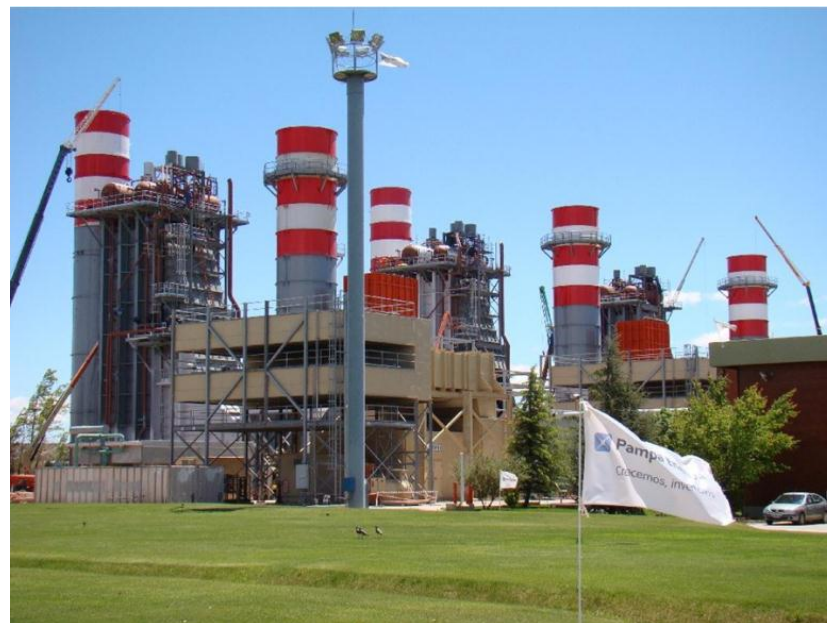
- Ångturbinen rullade ut utan oljetillförsel till lagren efter en "black out" på det externa elnätet.
- Kraftiga skador på turbin- och generatoraxlarnas lagergångar samt lager, med oljeplåtar och axeltätningar.
- Efter inspektion på plats, tog Alstom fram en reparationslösning baserad på svetsreparation, RE och omsvarvning

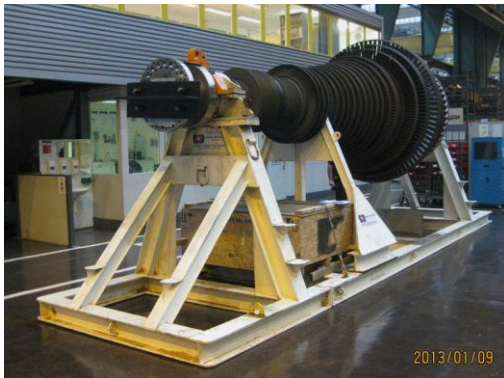
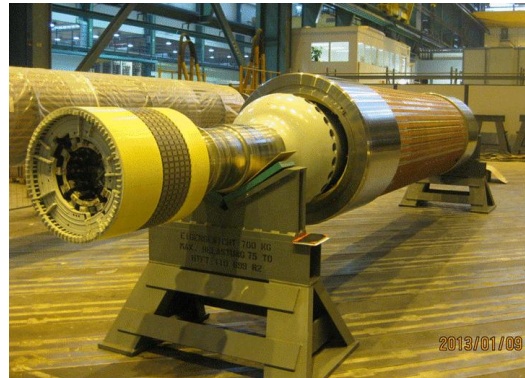
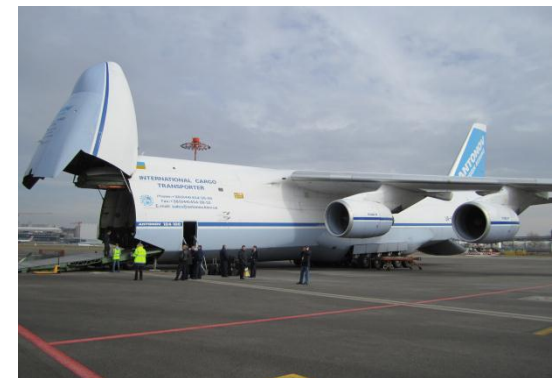
- RFQ 19 December 2012
- Hela reparationen inklusive återmontering offererades (julaftonkvällen)
- Order på nyårsafton
- Turbin- och generatorrotorer inklusive skadade delar ankom Alstom verkstad i Birr (CH) med flygfrakt.

- Reparationen som tog 49 dagar innehöll:
 - Reverse engineering av alla skadade delar
 - Demontering av exciter, låsringar, centrum kärna, etc.
 - Detaljerad inspektion av rotorerna
 - Förberedelse för svetsning, svarvning av rotorstyrningar, inställning av fixeringsverktyg
 - Svetsning, värmebehandling, OFP, svarvning av slutkontur
 - Byte av alla tätkanter på turbinrotorn
 - Återmontering av exciter, låsringar, centrum kärna, etc.
 - Höghastighetsbalansering
