Turbinhaveri Åbyverket den 6 oktober 2012

Temadag Skadegruppen 2013, Stockholm 13 November 2013
Mikael Palmgren, teknikchef E.ON Värme

E.ON Värme, Åbyverket Örebro Haveri turbin G4 den 6 oktober 2012 - Orsaksutredning

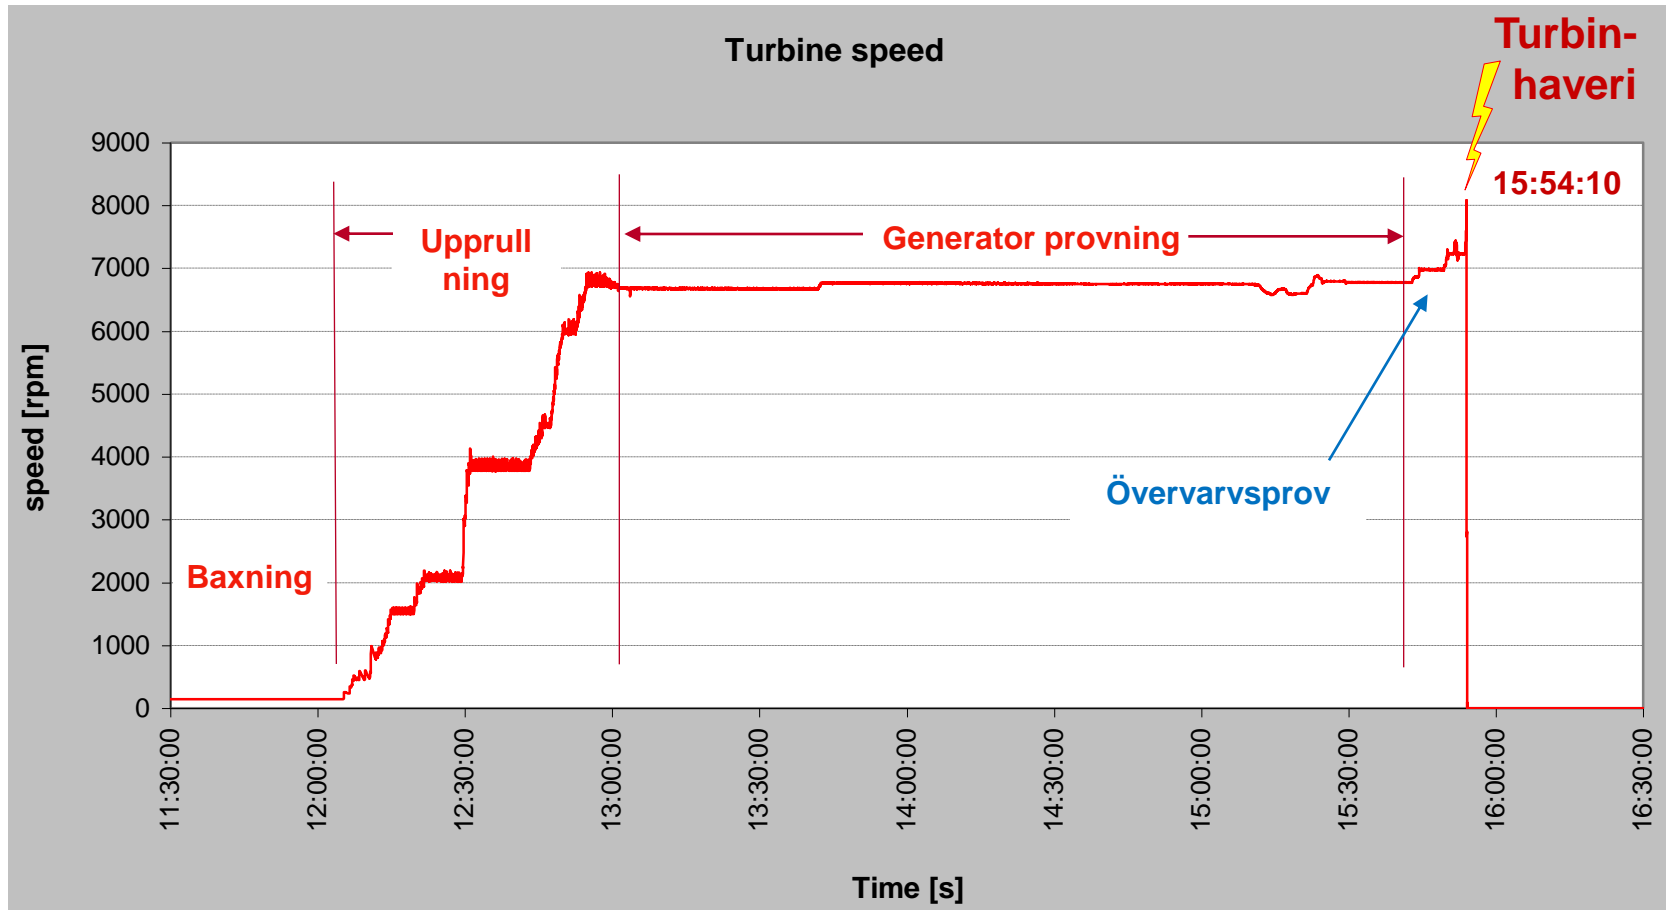
Sekvensen för varma prov den 6/10 2012

- Fel i varvtalsmätning (som framgick av loggar i 800xA)
- Ökning av ångflöde, hög laständringshastighet
- Höga vibrationer turbinlager högtryckssidan
- “Bladet skydd” – begränsningslogik i ingrepp
- Bortfall av vibrationsmätning på turbinens lågtryckssida och växelns högvarvssida.
- Höga vibrationer växel lågvarvssida och på båda generatorsidorna
- Automatisk turbintripp, oklart vilken orsak
- Lågt oljetryck
- Nödstopp turbin aktiverat
- Bortfall av lägesindikator snabbstängningsventil
- Bortfall vibrationsgivare växel lågvarvssida
- Manuellt stopp av AC and DC oljepumpar

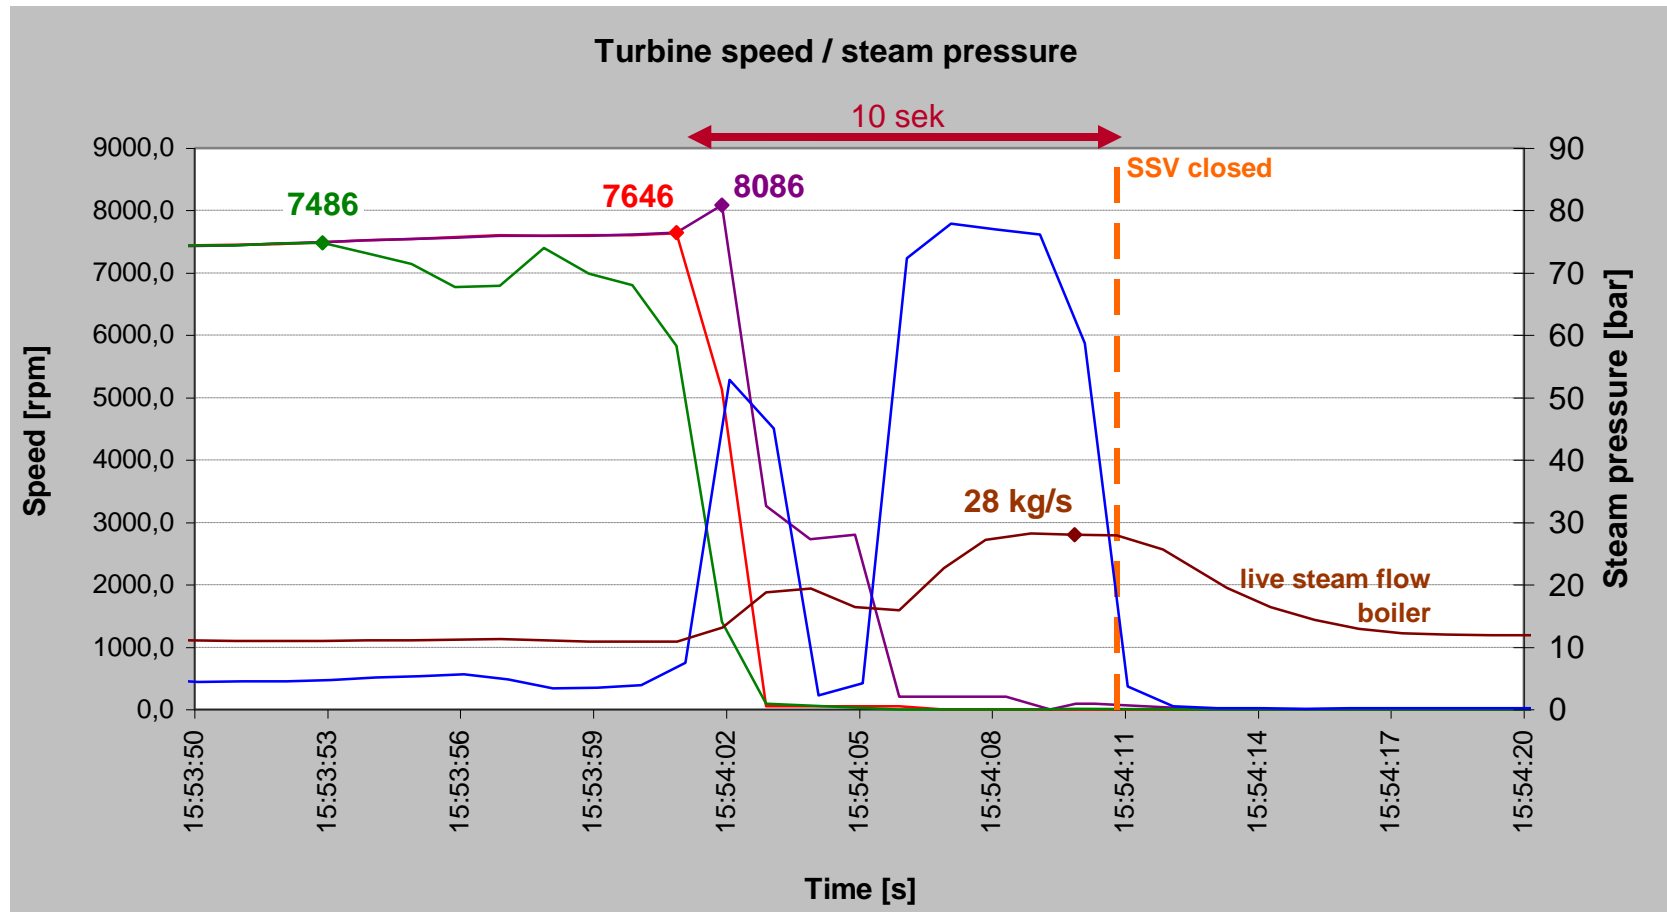
Process data - sammanställning

Speed probe 1

Speed probe 3

Speed probe 2

Steam pressure wheel chamber

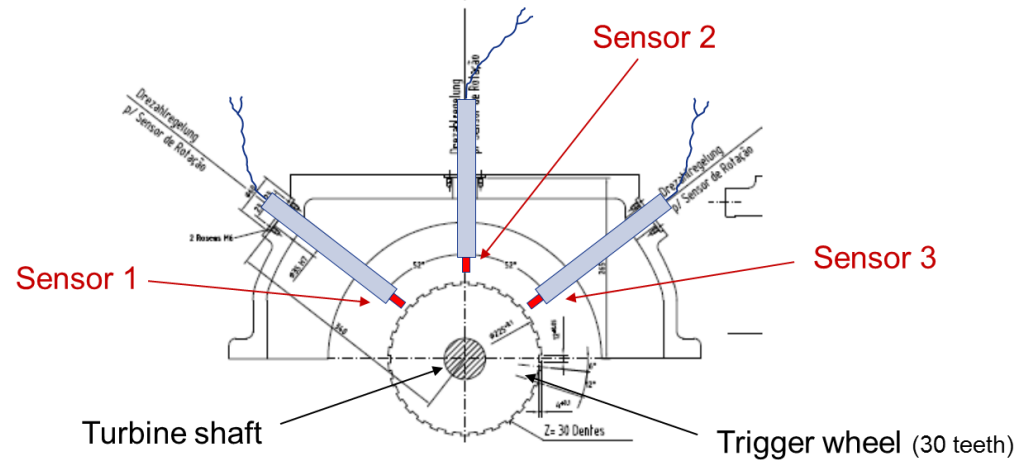
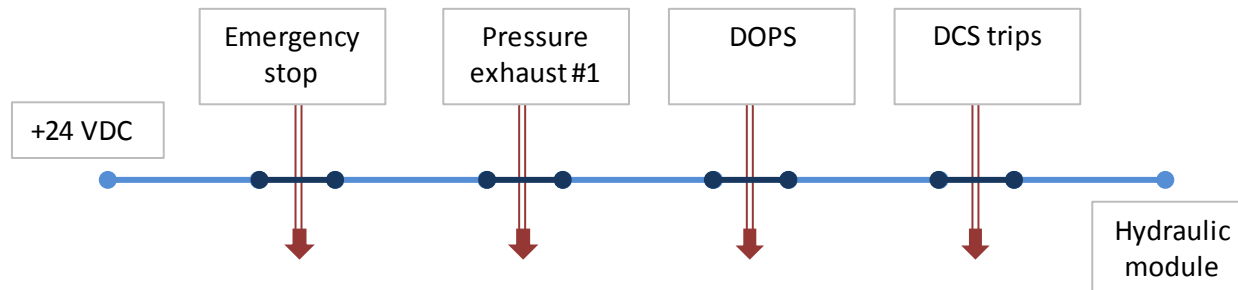
Varvtalsmätning och övervarvsskydd "DOPS" (Digital Over Speed Protection)

Grundorsaken – Felaktig anslutning av DOPS

- Efterföljande tester visar att DOPS enheten i sig fungerar korrekt
- DOPS övervarvskydd kan inte trippa turbinen eftersom
 - Skyddet återställdes inte före upprullning
 - Fel kabelanslutning på alla tre kanalerna

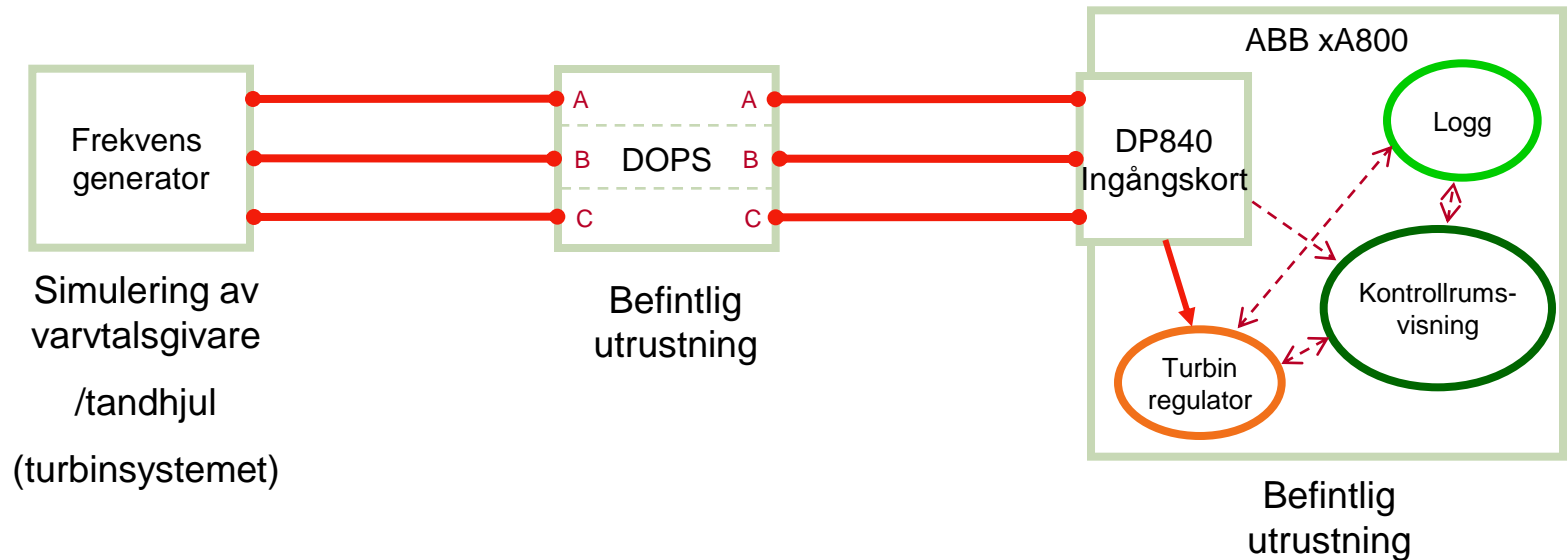
Provkonfiguration

Kontroll av signalbehandlingen från DOPS i styrsystemet i anläggningen
