## Solnaverket

## Panna 3

**Anläggning:** Norrenergi AB, Solna Värmeverk,  
**Skadan inträffade:** 2010-10-25 och 2010-12-12  
**Panna / Enhet:** Eckrohr HVT-27  
**Effekt:** 62 MW  
**Tillverkare:** Generator  
**Tillverkningsår:** 1969  
**Typ av panna:** Hetvattenpanna (15,5 bar)  
**Typ av bränsle:** Olja (EO5)  
**Typ av skada:** Vattenläckage i konvektionsdel  
**Skadan upptäcktes:** Driftstopp/underhållsstopp

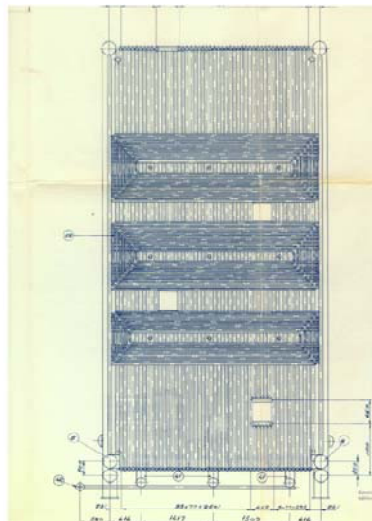
**Oktober 2010:** Läckande sotblåsare har försakat yttre korrosion på konvektionsdelen under sotblåsaren. 22 tuber kapas nedifrån och pluggas.
