One year operation experience in Bollnäs

Sebastian Kaiser / Andritz E&E

Kraft och Värmekonferens, 12. November 2012

Operation Experience RDF Boiler – Bollnäs

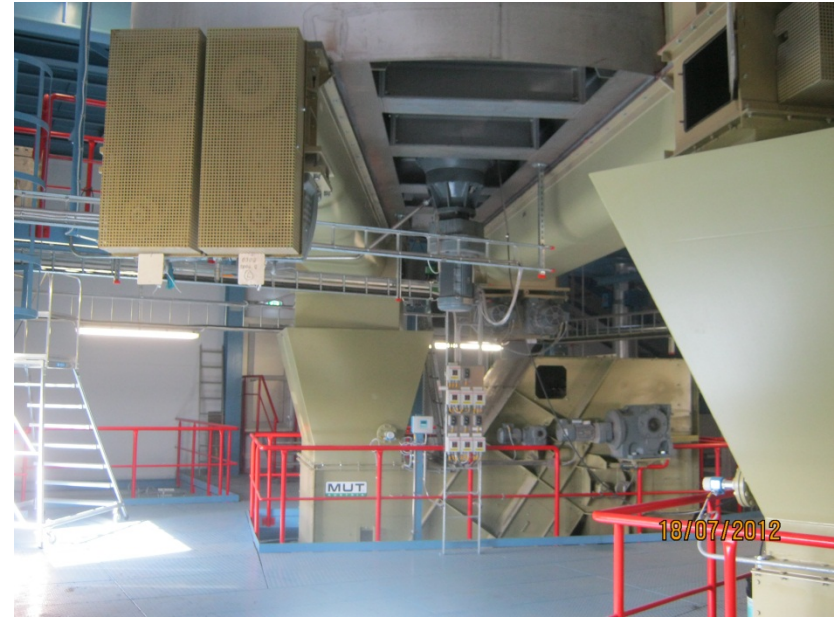
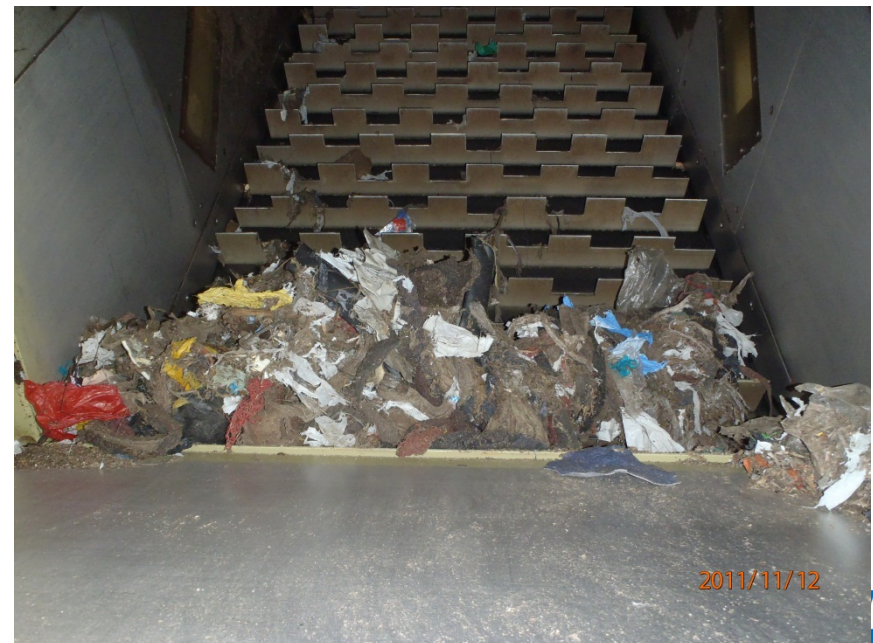
Fuel Dosing

- Day silo equipped with rotating spring and double screw, metering done with apron conveyor. Equipment standardized at Andritz since 2002 and built in in all RDF fired fluidized beds.
 - Well prepared RDF (only few oversized particles, Cl content < 1%)
 - Very rare disturbances with RDF
-
- Dagsilo utrustad med skruvutmatare samt dubbelskruv. Sodering utförs med apron transportör. Utrustningen är standard för Andritz sedan 2001 och finns i alla RDF eldade fluidbäddsanläggningar
 - Välpreparerat RDF (endast litet antal överstora fraktionsdelar, Cl innehåll < 1%)
 - Mycket få störningar med RDF

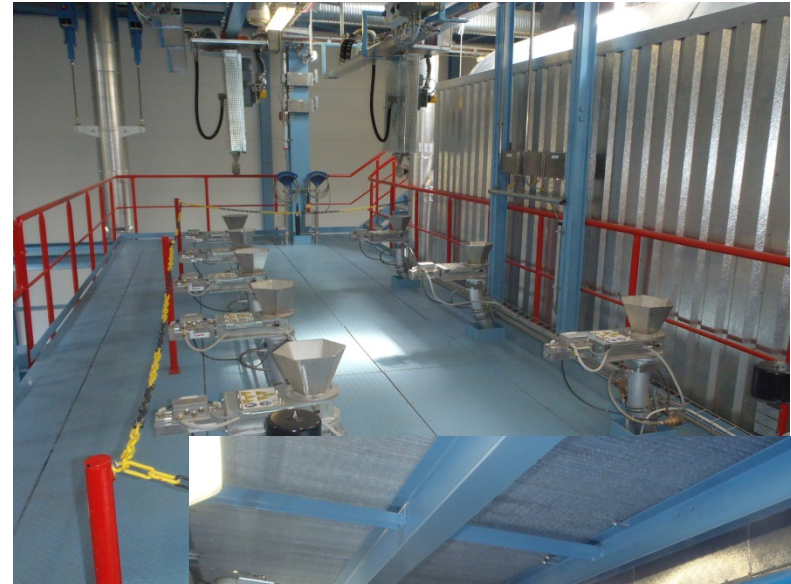
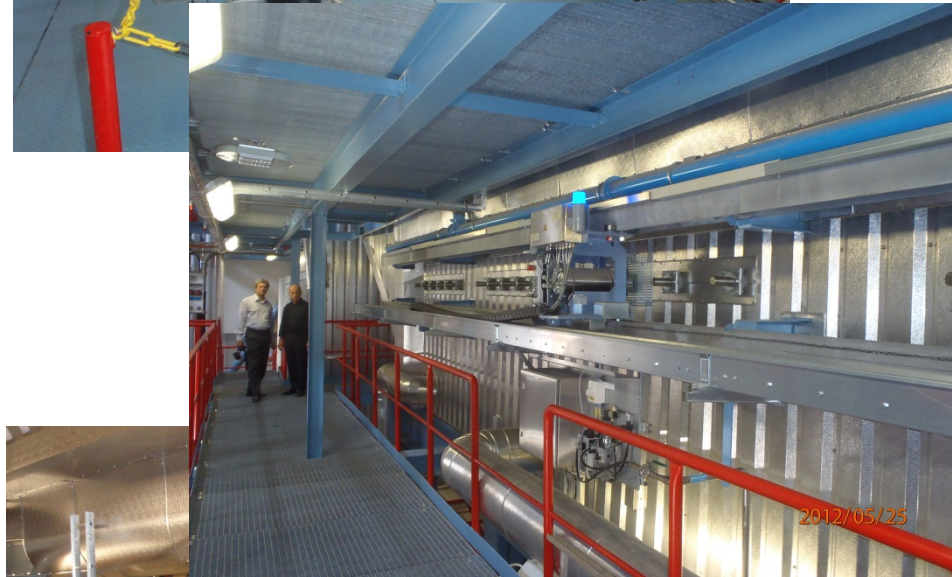
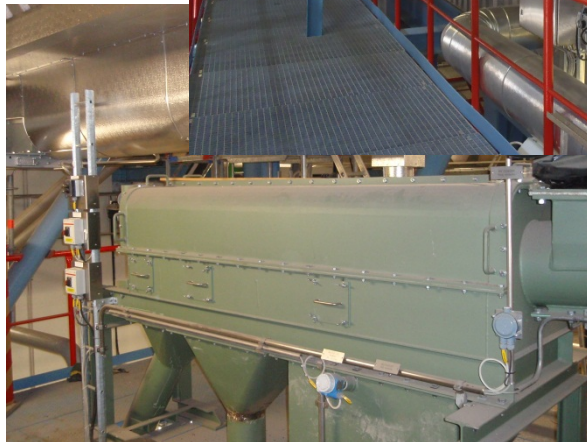
Heat surface cleaning

- Empty passes are cleaned with shower cleaning system
- Hanging superheaters cleaned with rapping system. Sootblowers not foreseen.
- Economizer pass equipped with shot cleaning
- Tomdraget rengörs genom ett “duschrengöringssystem”
- Hängande överhettare rengörs med slagsotning. Ingen förberedels för sotblåsare
- Ekonomisern är utrustad med kulshotning

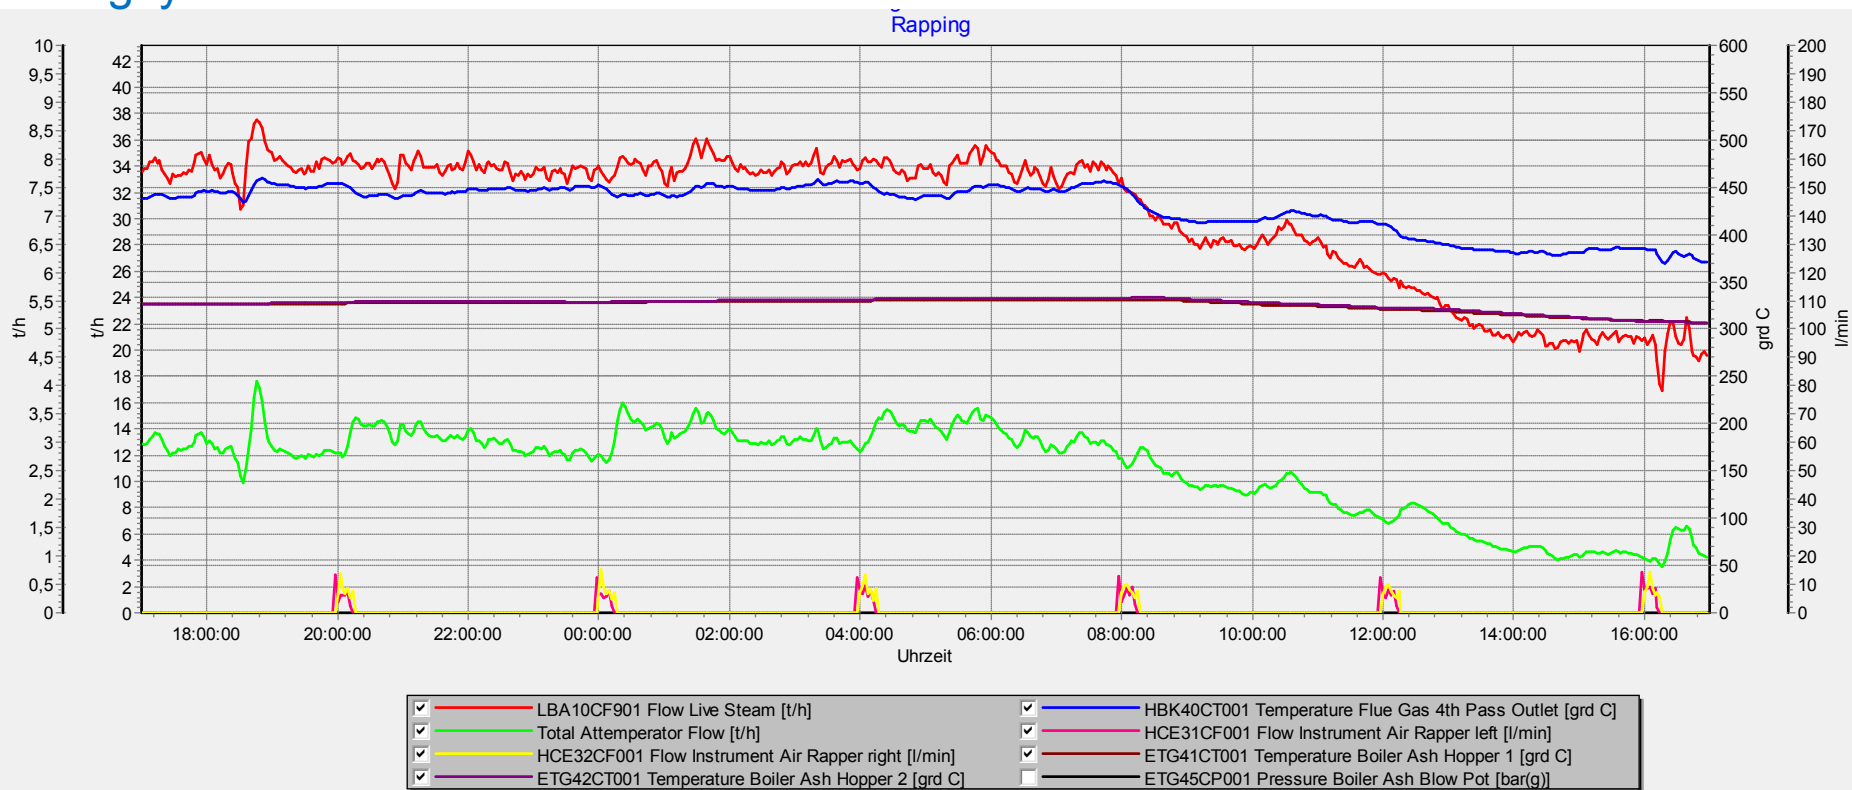
Heat surface cleaning – superheaters

- Rapping is done all 4 hours, cleaning effect can be seen on attemperator flow
- Slagsotning görs var 4e timme, rengöringseffekten kan ses på insprutningsflödet till ångkylare

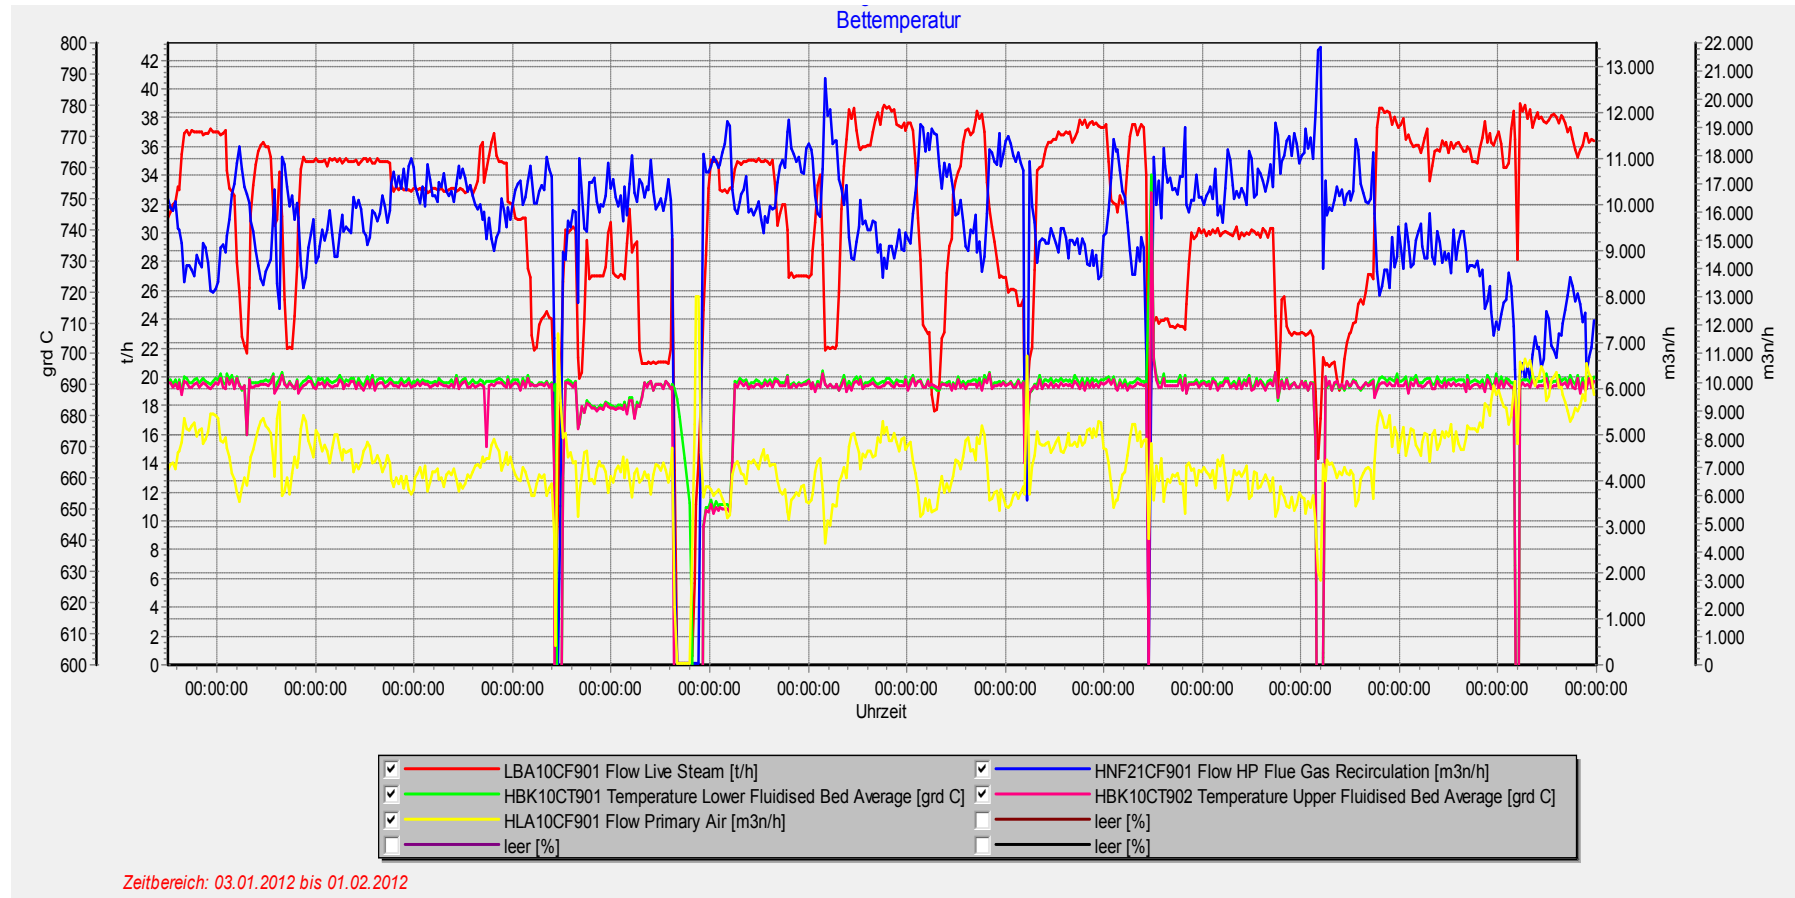
Bed temperature control – 1 month operation trend

- Bed temperature kept constant at 690°C with different fuels and loads. Fluidization always constant due to HP recirculation.
- Bädtemperaturen hålls konstant på 690 °C med olika bränslen och vid olika laster. Fluidiseringen är konstant tack vare HT rökgasrecirkulation

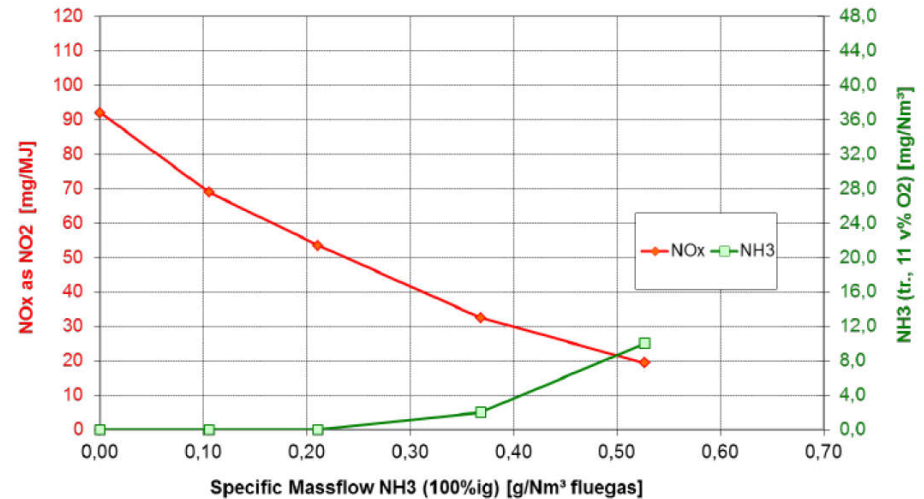
NH3 Consumption / Slip
55% Load / Level 1

- Flue gas recirculation keeps furnace temperatures low
- Optimum injection level of ammonia about 960°C, therefore in part load another level optimal than in full load
- Accepting 8 mg/Nm³ slip could lead to 20-25 mg/MJ with optimized system
- Rökgasrecirkulationsgasen bibehåller en låg eldstadstemperatur
- Optimal indysningsnivå för ammoniak är ca 960°C, därför är olika indysningsnivåer optimala vid olika lastfall
- Vid den acceptabla slipnivån av 8 mg/Nm³ uppnås 20-25 mg/MJ med ett optimerat system

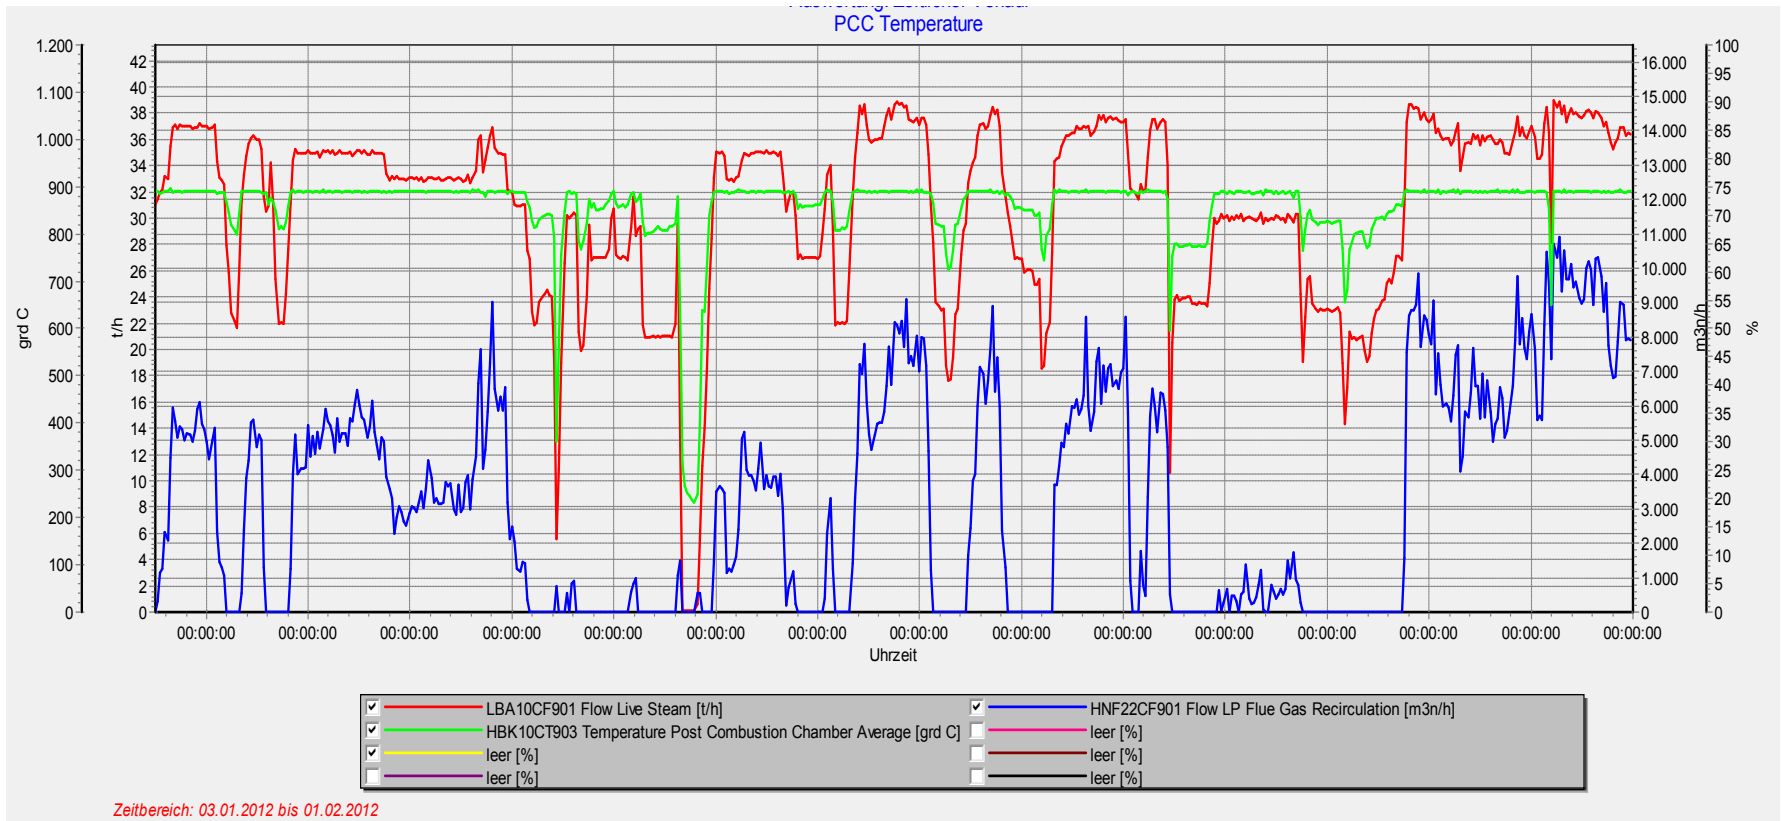
Combustion temperature control

- Combustion temperature kept constant (NOx Emissions, Fouling) by LP recirculation gas (Trend 1 month of operation)
- Förbränningstemperaturen hålls konstant (Nox emissioner, beläggningar) med LT recirculationsgas (Trend från en månads drift)
