**Dammexplosion  
Rya Hetvattencentral  
Göteborg Energi AB  
2017**

# Inledning

- Den 7 mars 2017 kl 08:27 skedde en dammexplosion på den yttre bränslehanteringen på Rya HVC
- Explosionen orsakade en personskada och stora materiella skador

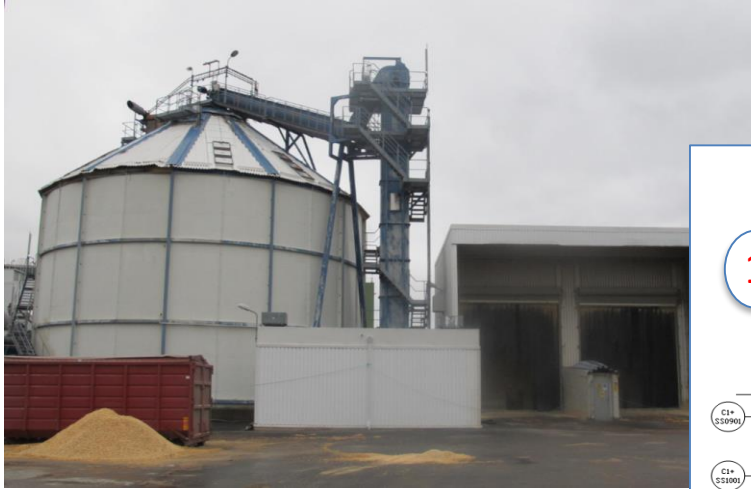
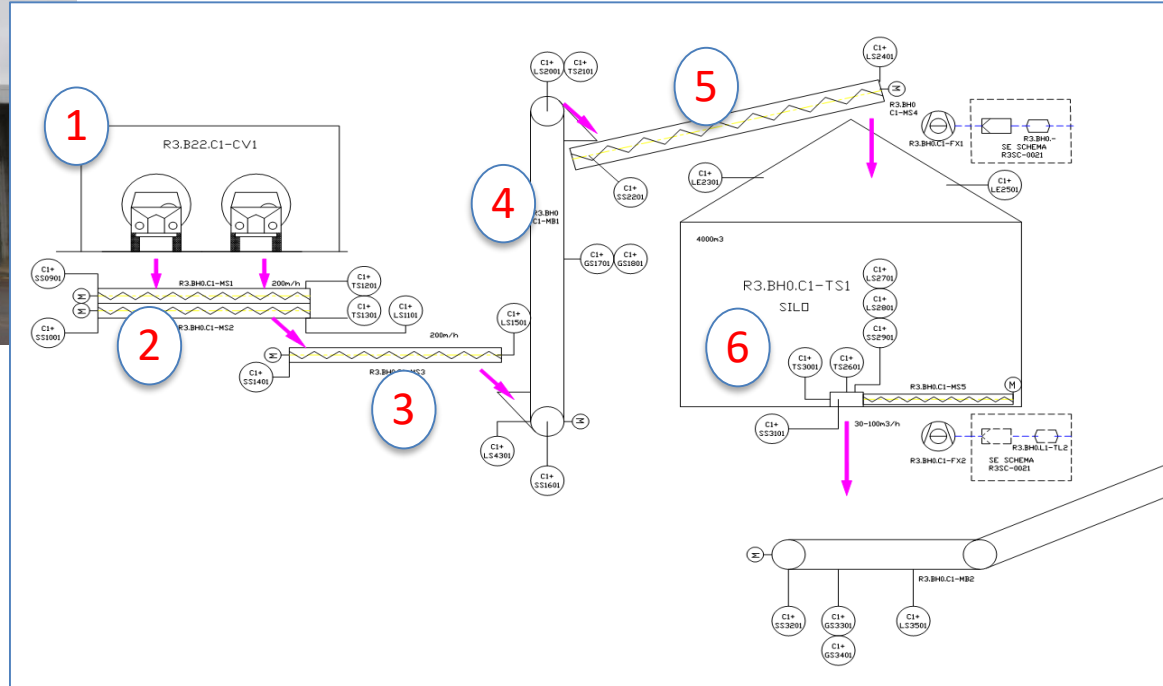
# Anläggningsbeskrivning

- 1) Tippficka
- 2) Utmatningskruvar
- 3) Skruvtransportör
- 4) Bandelevator
- 5) Skruvtransportör
- 6) Mottagningsilo

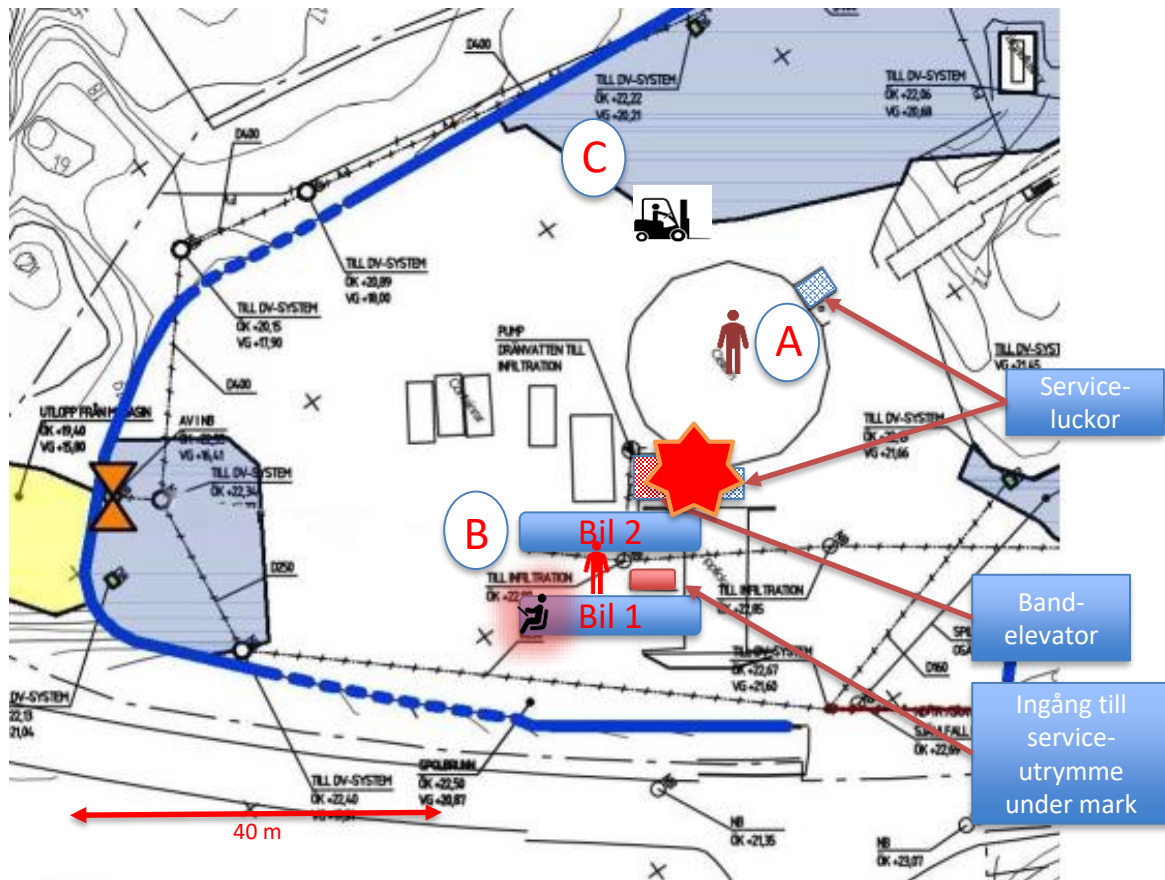
# Händelseförlopp

- A. Person i utrymme under silo 15 min före explosion
- B. Bil 1 och 2
- C. Trucktransport

1. Matningssekvens startas
2. Bil 1 avslutar och klargör för att lämna
3. Bil 2 lossar, chaufför står utomhus
4. Explosion och brand
5. Kvävgasspolning påbörjas
6. Räddningstjänst tillkallas, släckning påbörjas
7. Räddningsinsatsen avslutas efter 8 dygn. Förhöjda temperaturer uppmäts av och till i silon under 3 dygn.

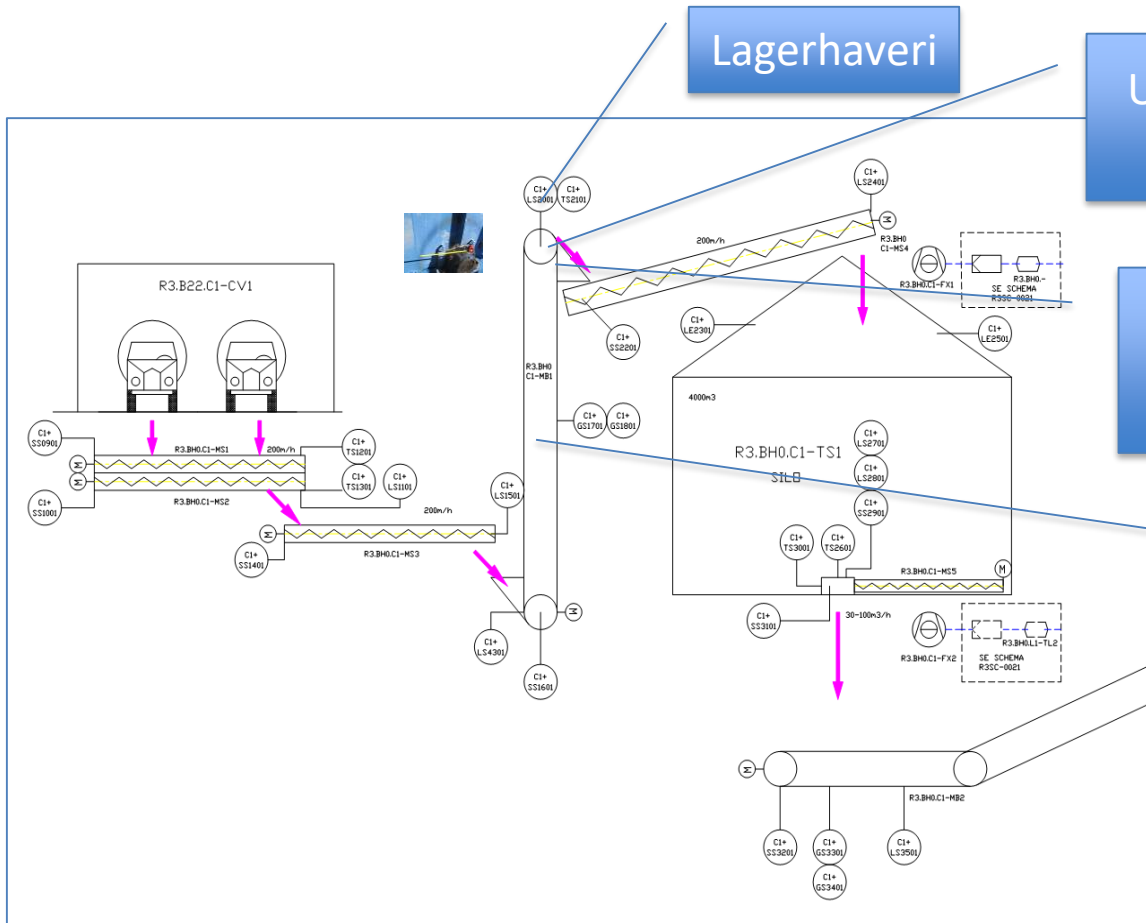
# Huvudtes -Förlopp

Lagerhaveri

Uppvärmning  
till  $> 400\text{ }^{\circ}\text{C}$

270-350  $^{\circ}\text{C}$   
Antändningstemperatur  
för pelletsdamm

Glöd faller ner i  
elevator och  
antänder dammoln
