# Turbinhaveri på Mälarenergi

ERIK JARÄNG, ASSET MANAGER

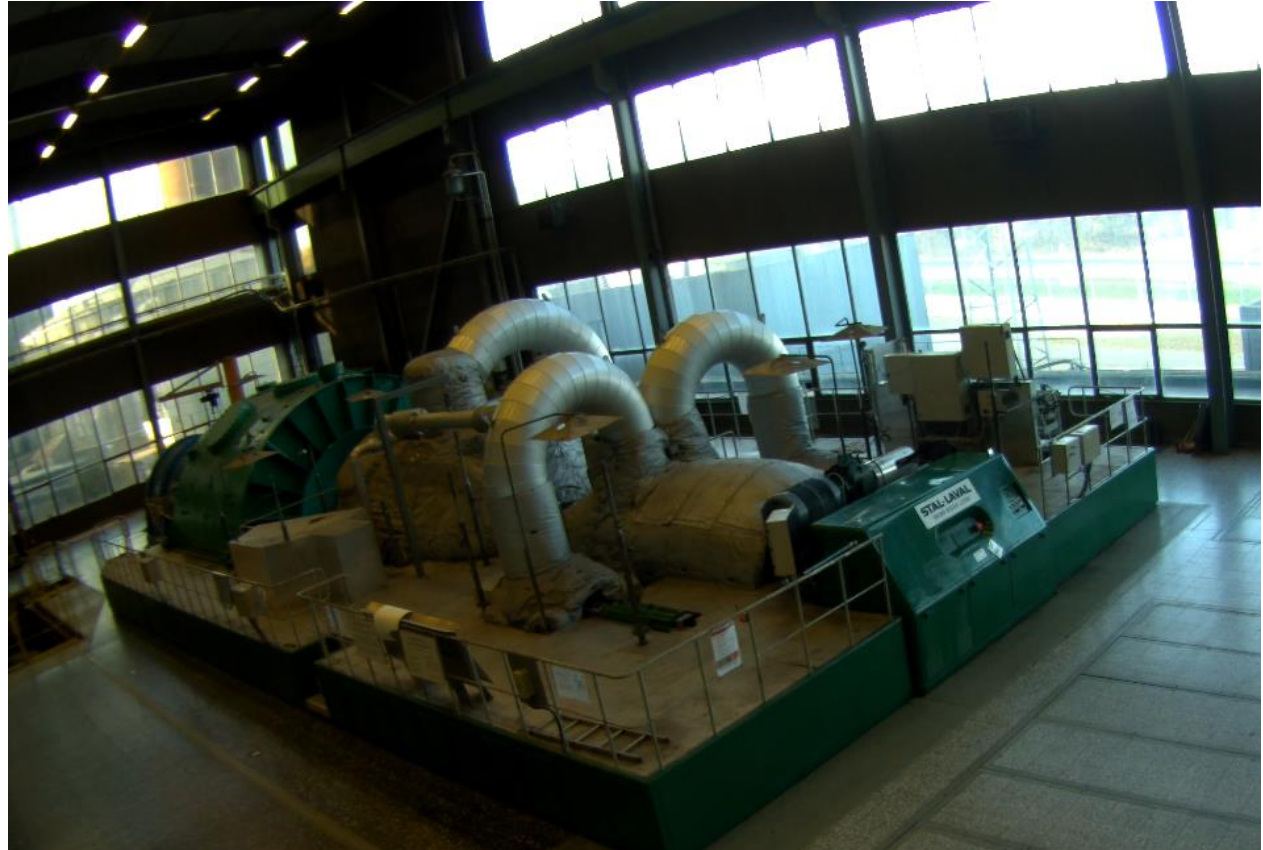
- Förhöjda vibrationer gör återigen att maskinen måste stoppas för justering av spel i oljeavstrykare.
- Den 28/9 fasas maskinen första gången sedan haveriet. Ett stillestånd på 1 år, 5 dagar och 7,5 timme.

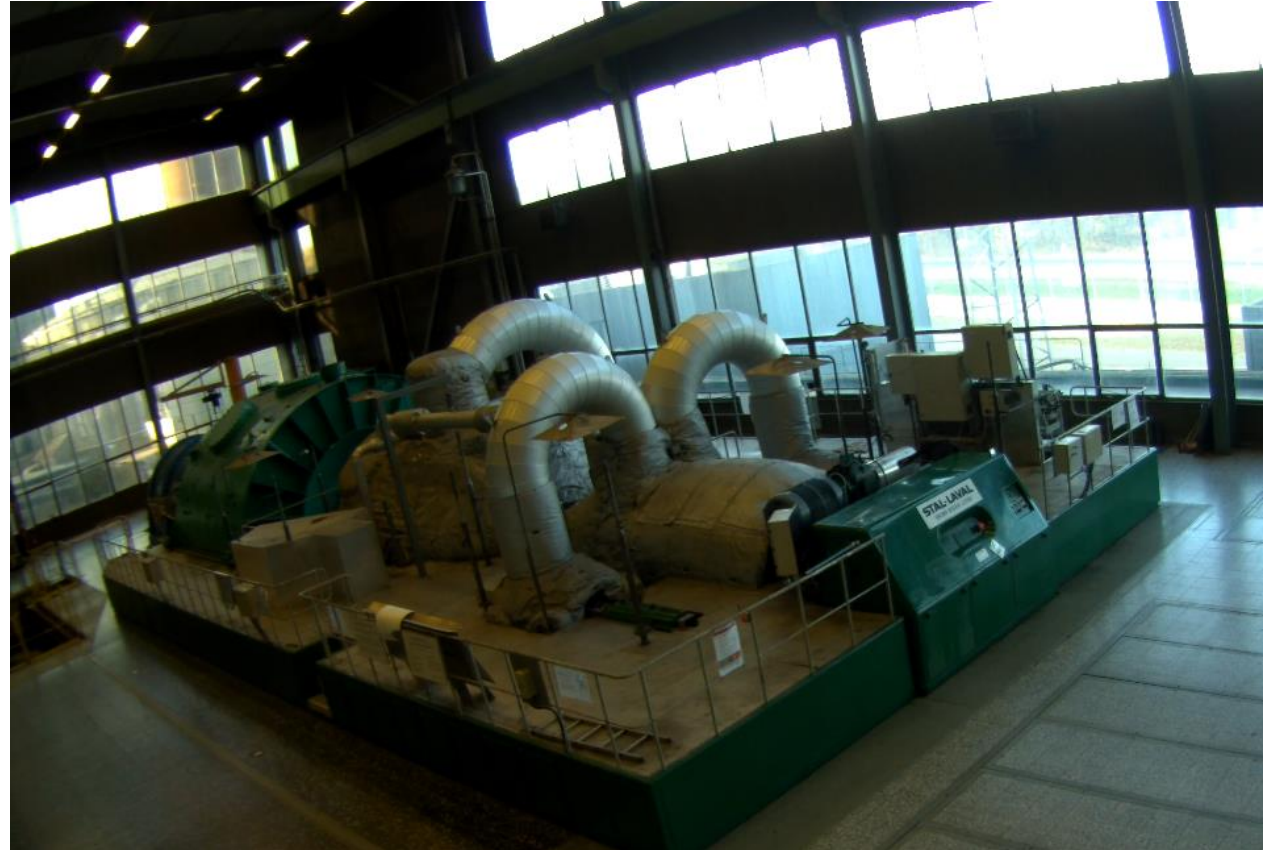
- Ytterligare åtgärder behöver dock vidtas för att få ned vibrationerna, först justering av en axeltätning och sedan en fältbalansering.
- Sedan den 19/10 är anläggningen i drift.
