Brandtillbud bränsleberedning kaj IKV, 3 januari 2014

Brand i bränsleberedning kaj IKV, 3 januari 2014.

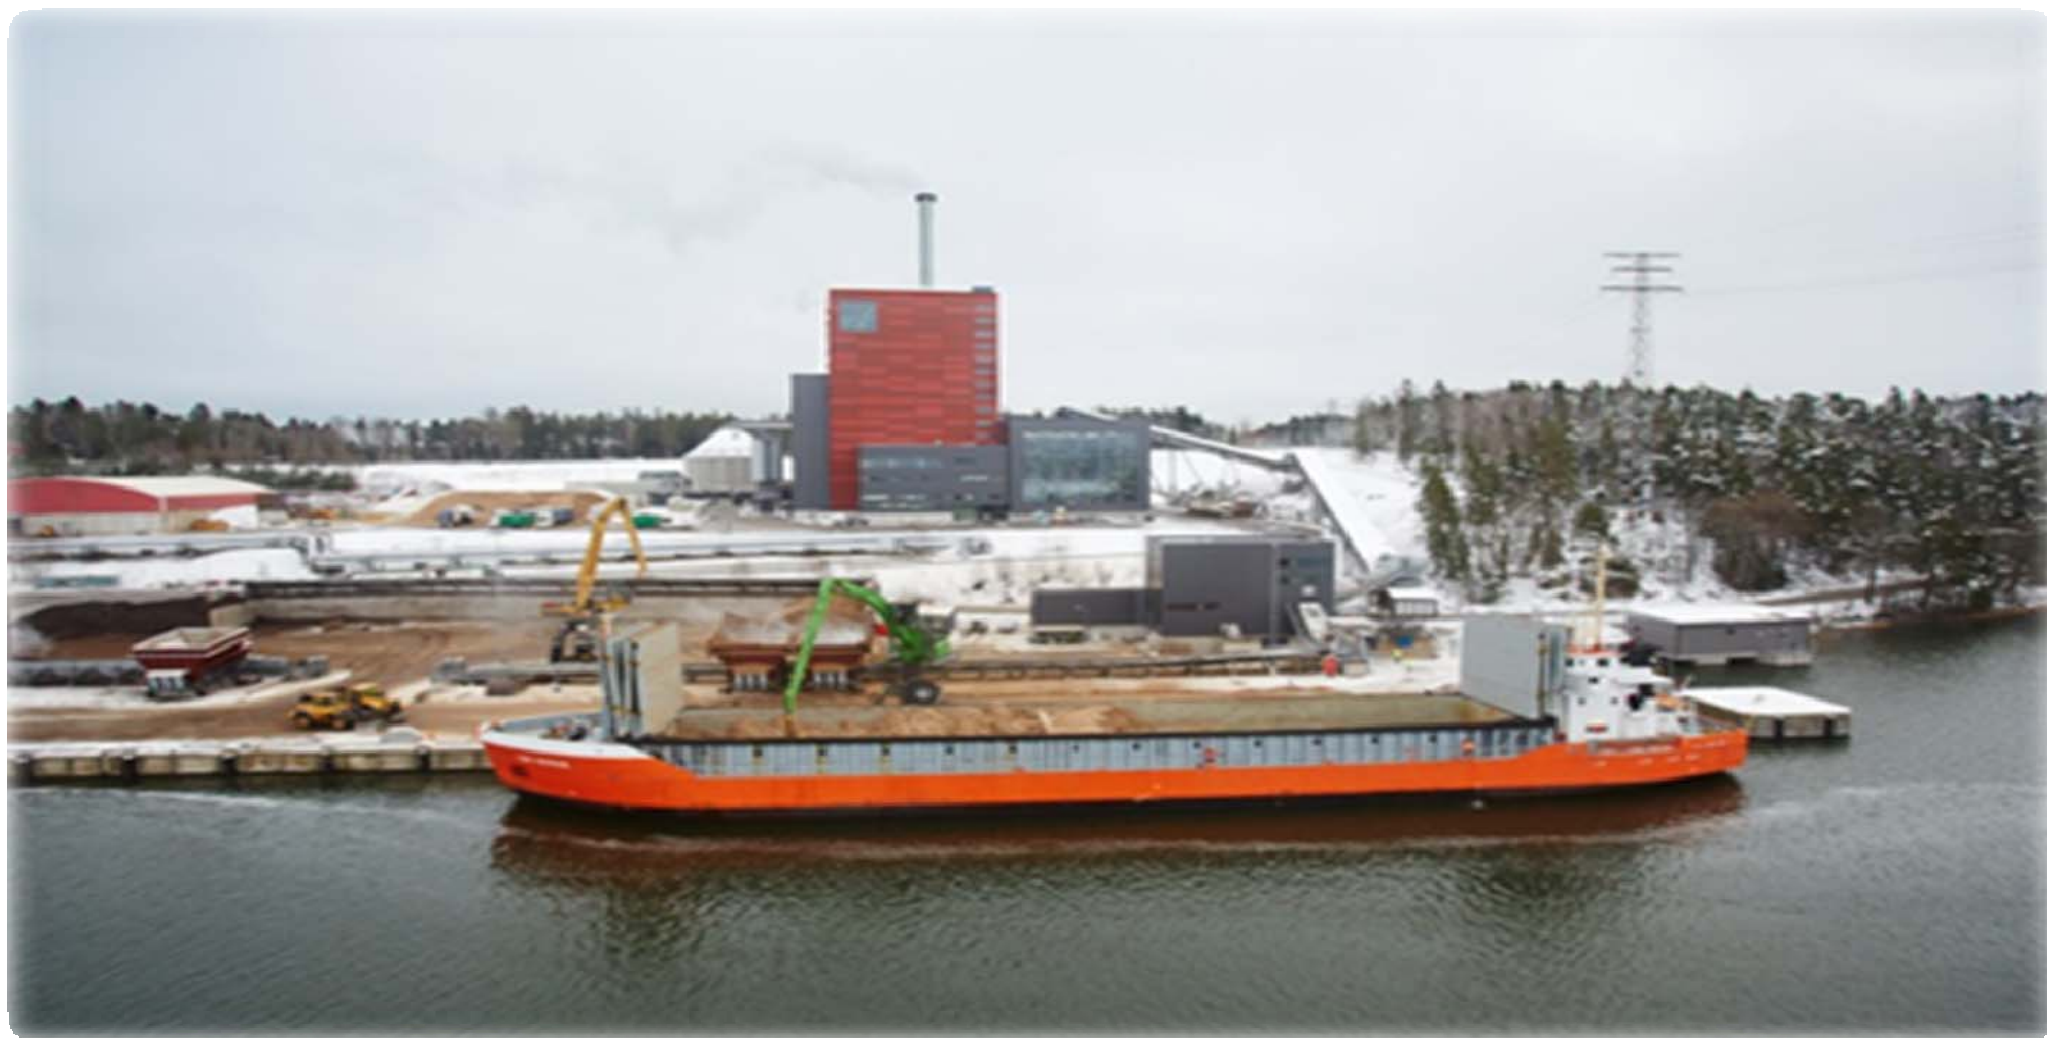
Efter avslutad båtlossning av returflis inträffade en mindre glödbrand som utlöste en brandgas/damm explosion med skadad bandtransportör och detekteringsutrustning som följd.

Trolig orsak till branden är varmgång av fastkilat material, trä och/eller metall som skapat gnistbildning i skivsållet, gnistorna har sedan följt med bandet och antänt flyktigt restmaterial vid avskrapningsplogen som rensar returen framför vändtrumman.

I samband med reparationsarbetet har vi uppdaterat brandskyddet (firefly) med ny detektor och fler sprinkler dysor. Det har även gjorts en uppdaterad inspektions och förebyggande åtgärdsrutin vid varje avslutad lossning.

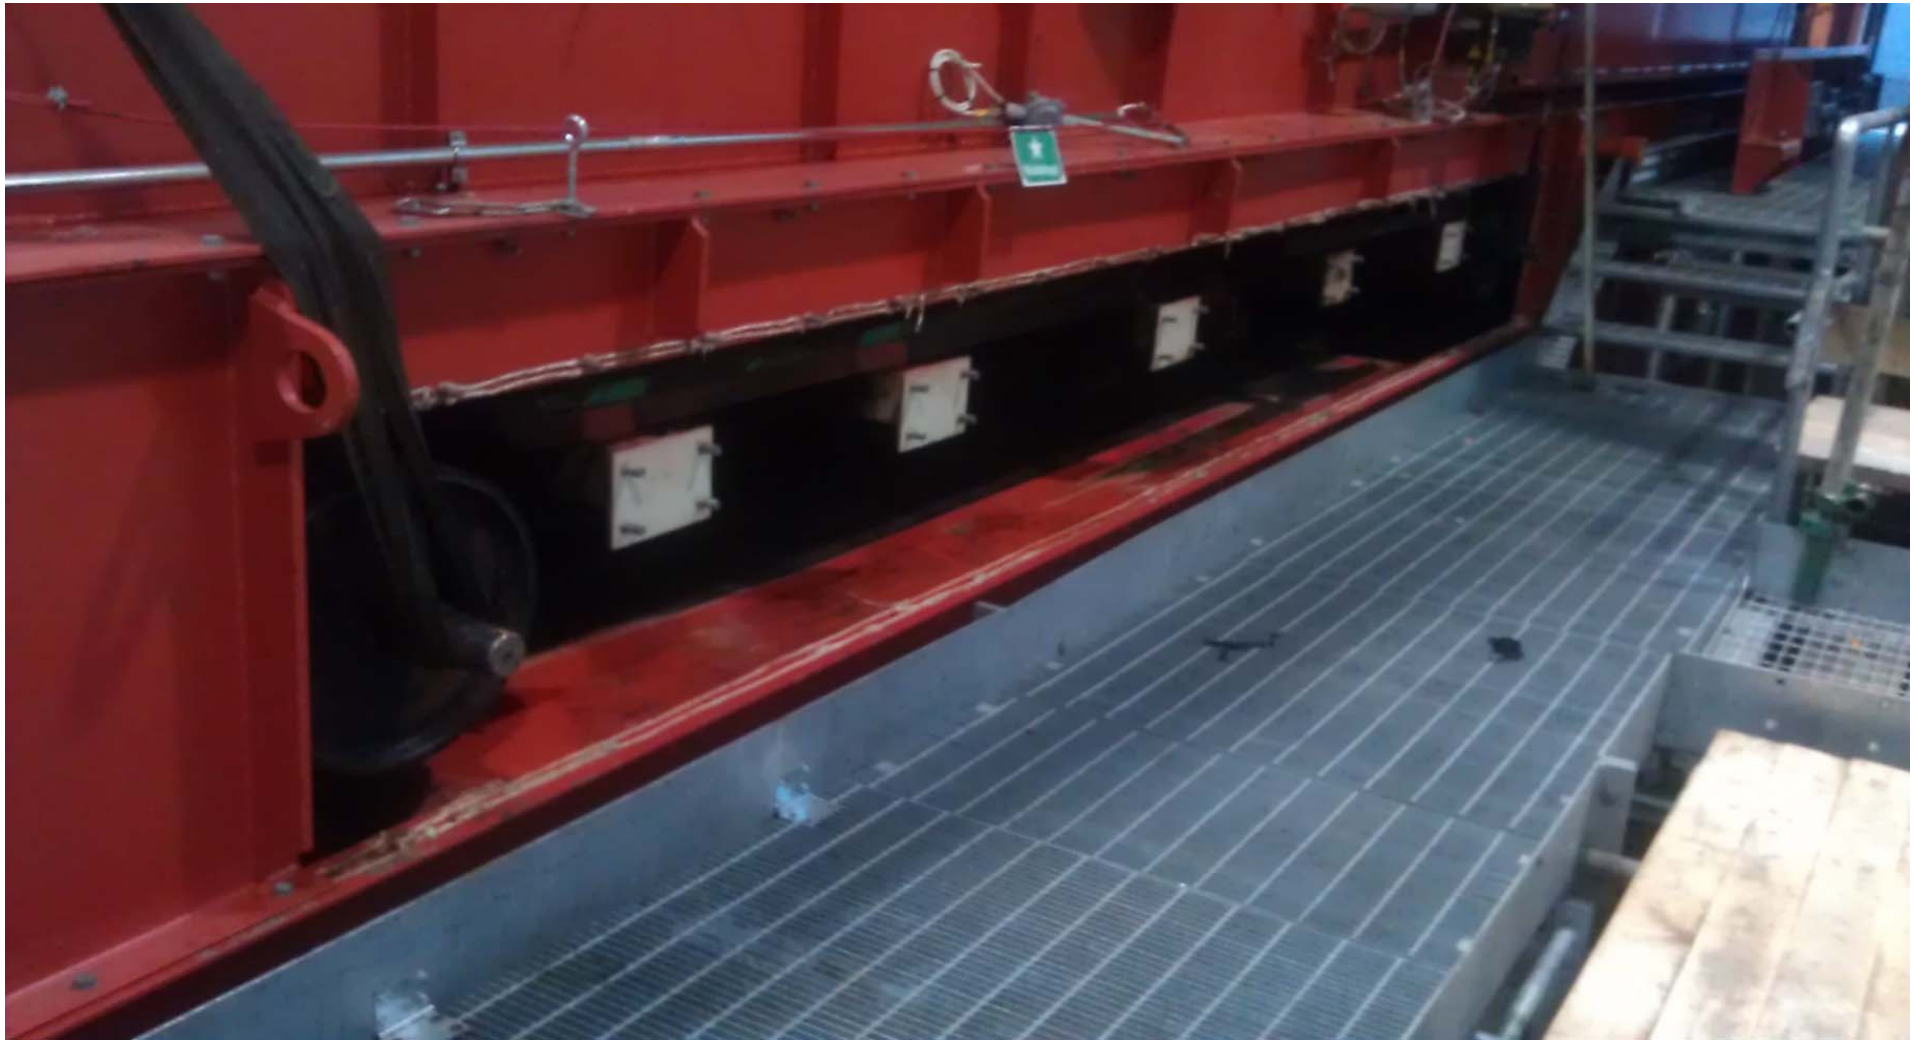
Bandtransportören sedd från sidan, gaveln är demonterad för reparations och saneringsarbeten.

Pga. denna konstruktion så blir skadorna vid brand och explosion väldigt begränsade (Explosionsavlastad) men det mekaniska återställningsarbetet betydligt mer omfattande än vid en motsvarande öppen transportör.
