# Inconel 625 Projekt M200852

2019-11-13

# CYMIC boiler

Mälarenergi AB  
Västerås  
Sweden

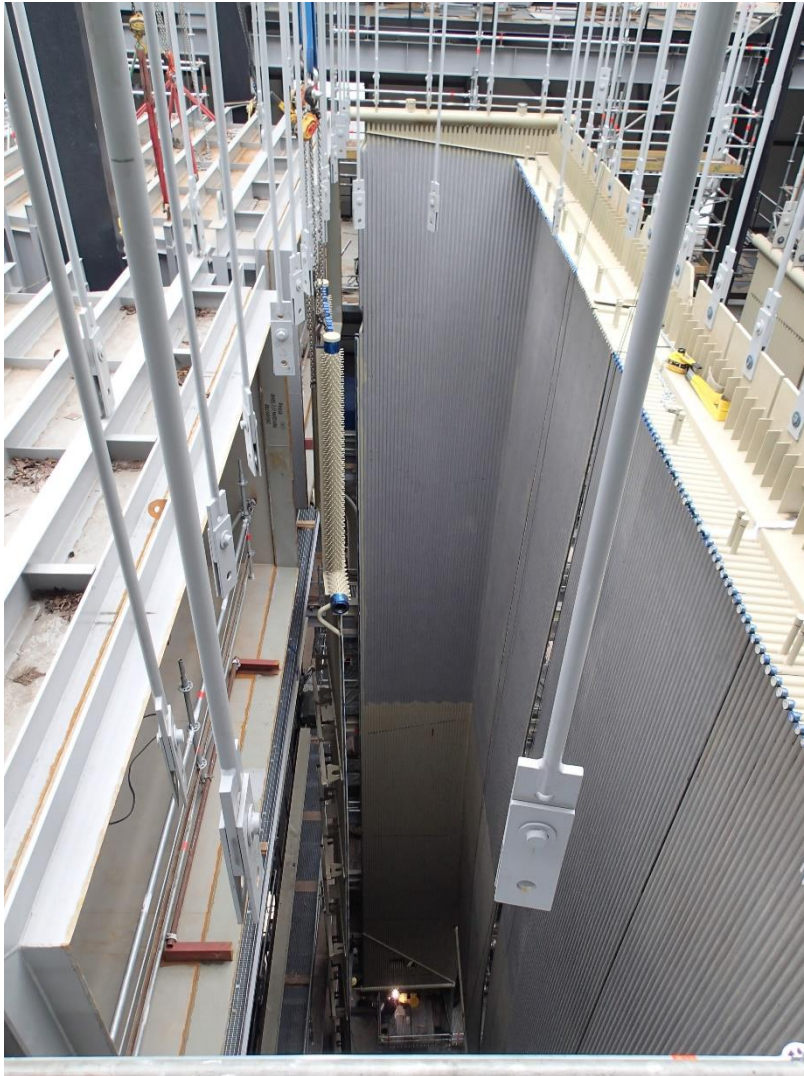
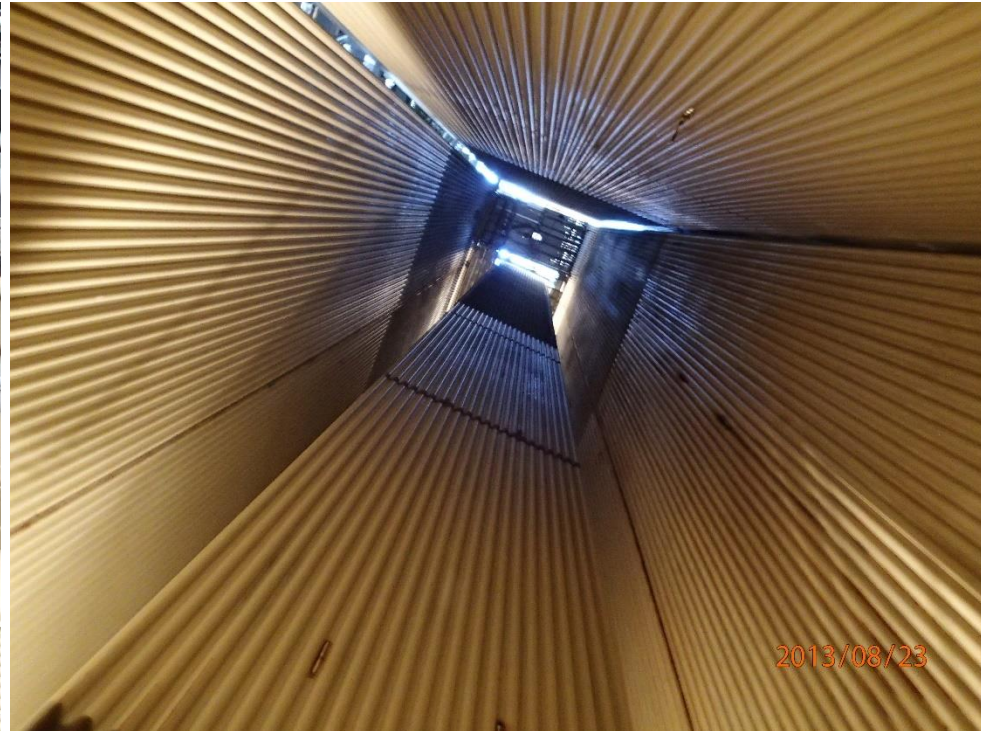
2013/08/23

När pannan var ny så hade man en påsprutad Inconel yta på 1200 m<sup>2</sup> i tomdraget. Det var Flamespray från Italien som hade påsprutat dessa ytor på fabrik. Vi följde upp statusen på dessa ytor vid några tillfällen. och man fick då göra ett antal åtgärder efter anmärkning.

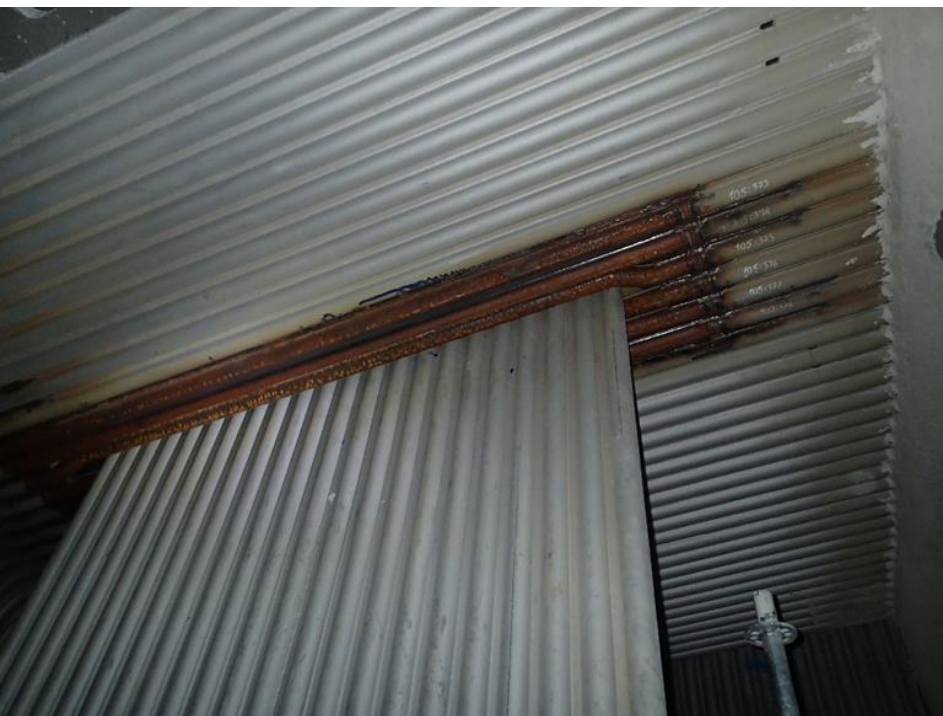
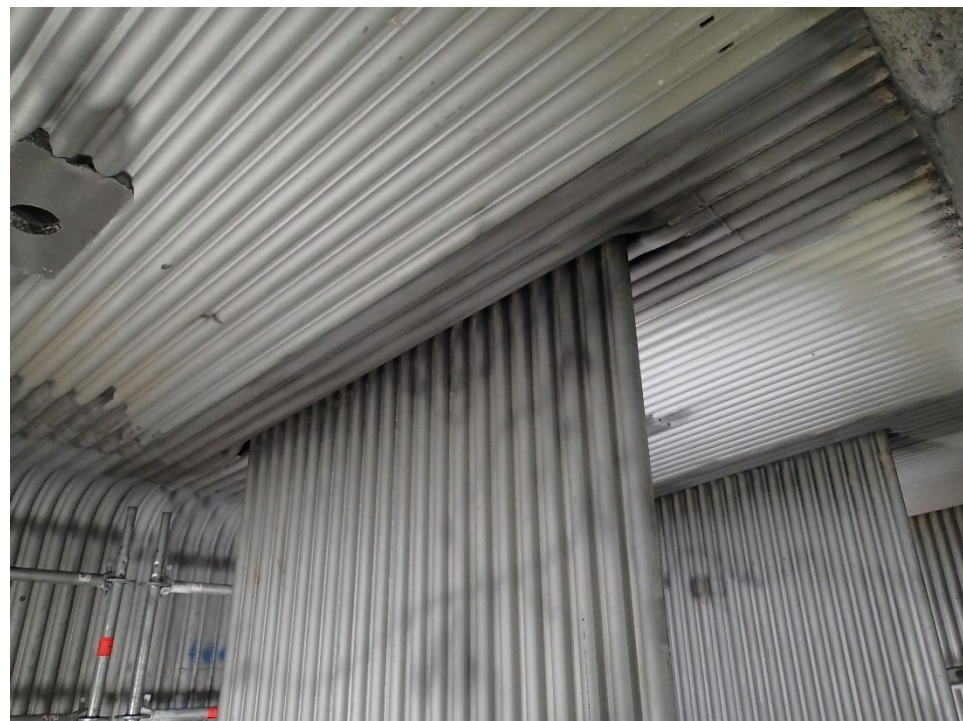
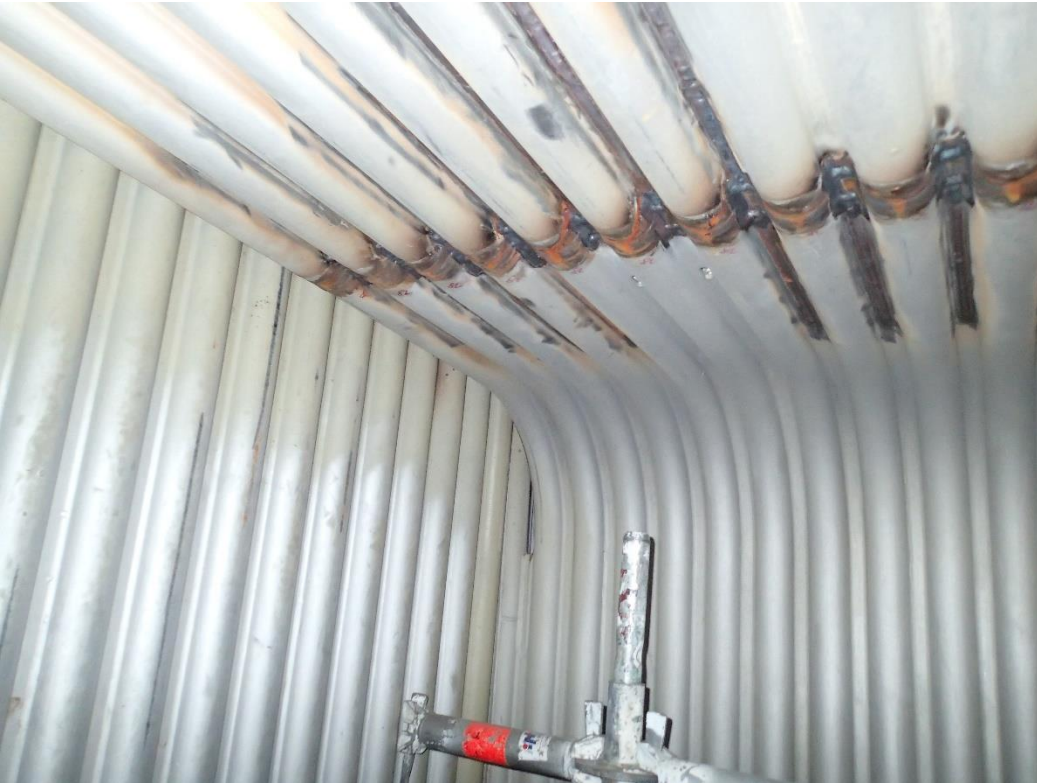
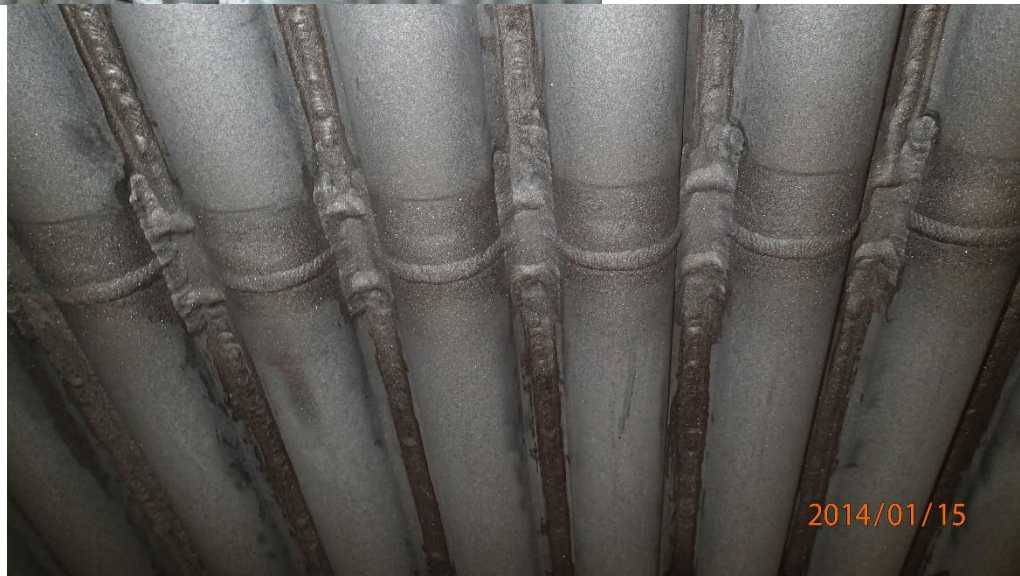
2014/01/15

Vi genomförde inspektioner i slutskedet av bygget 2014 och tog då in hjälp från Prosweco (Per-Eric Eriksson) för kvalitetskontroller. När montaget av tomdraget var färdigt så kom Flamespray till site för att slutföra sitt jobb med att spruta montagesvetsarna med sprutpistol. Detta inspekterades och man fick göra lite kompletteringsåtgärder.

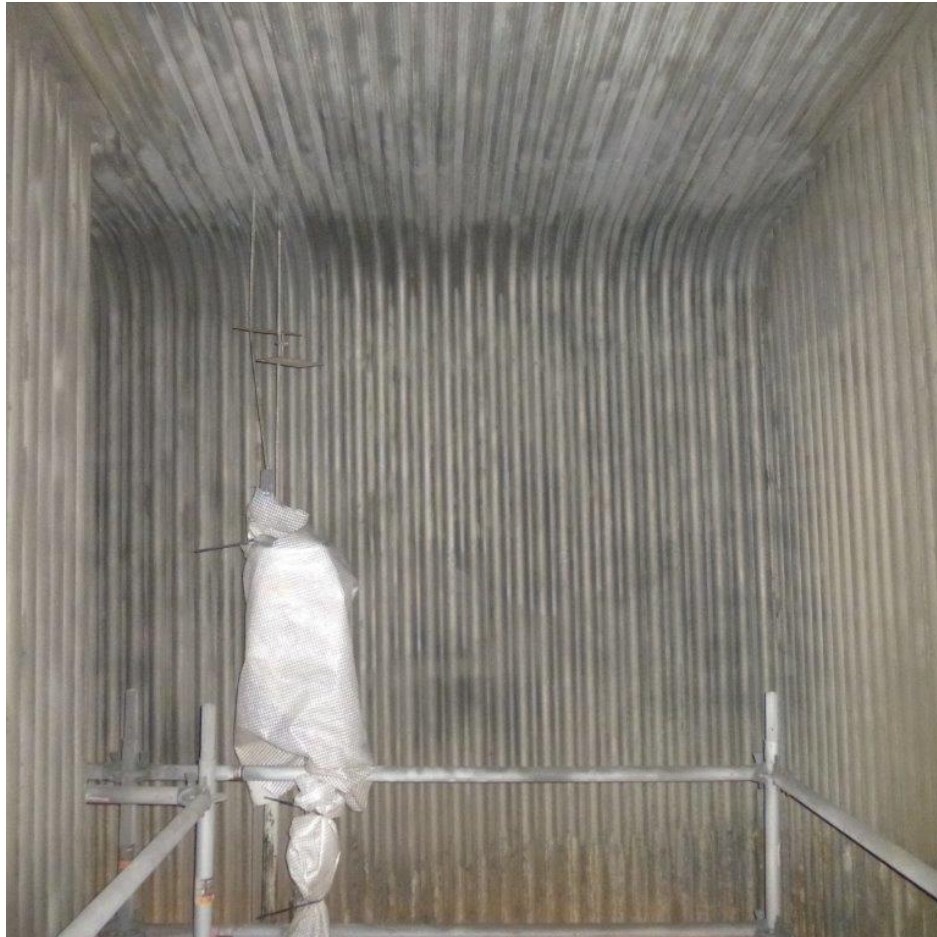
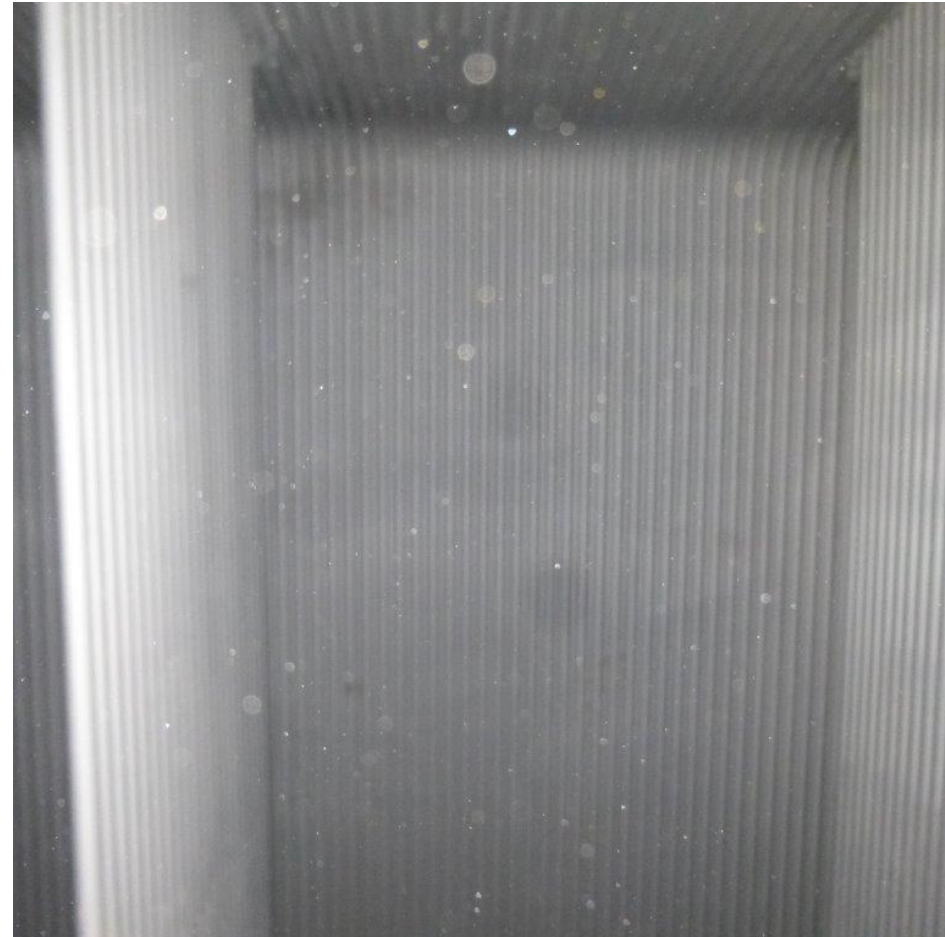
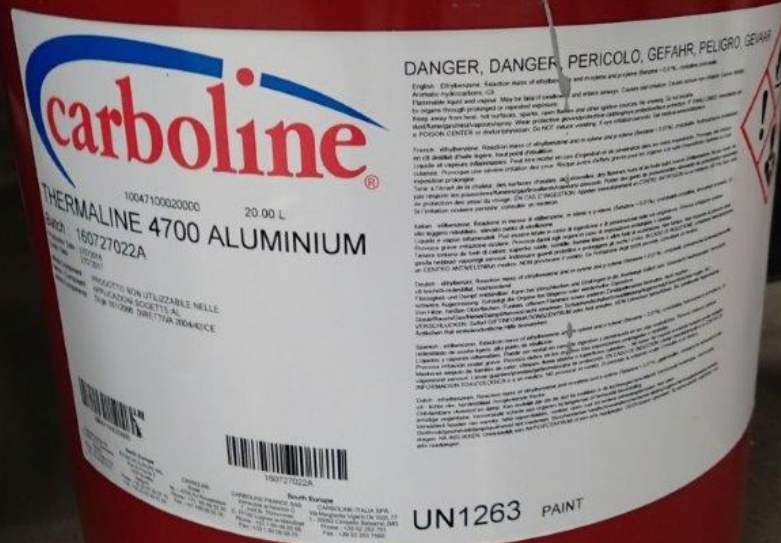
2016/10/05

2016 följde vi upp med en garanti inspektion och tog då också in Prosweco (Per Ingevald) för kvalitetskontroller. Då fick Flamespray göra ett antal småreparationer på ett par kvadratmeter. Man hade också på en sealing efter reparationerna.

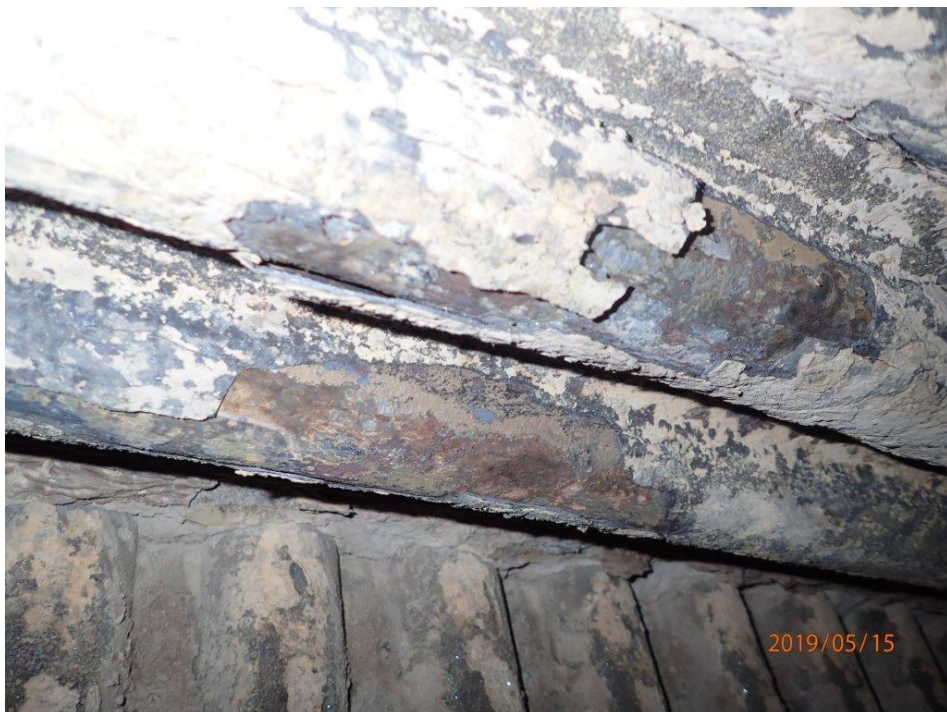
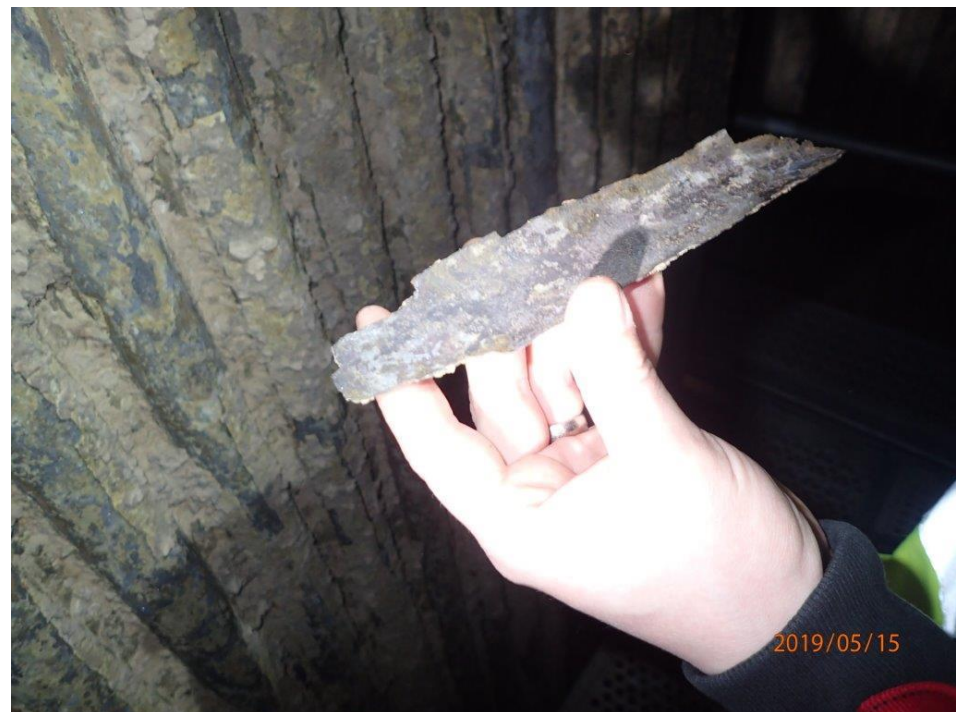
Så här såg det ut i tomdraget innan renblästring

När blästringsarbetena kom igång i tomdraget hade man problem med att få bort den påsprutade Inconellen i fenorna i taket och man började tro att vi skulle få tidsförskjutningar i tidplanen.

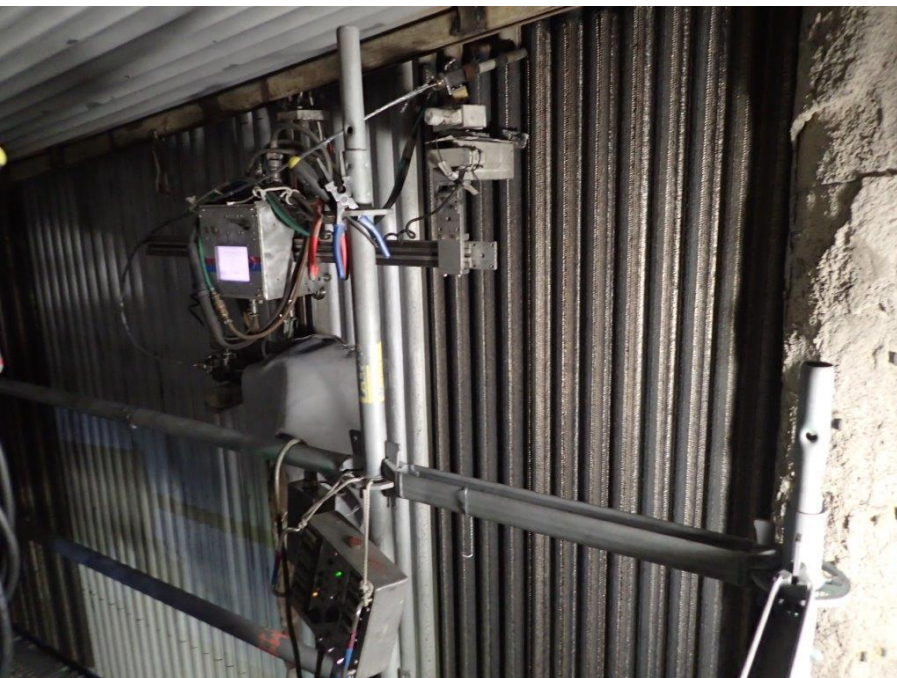
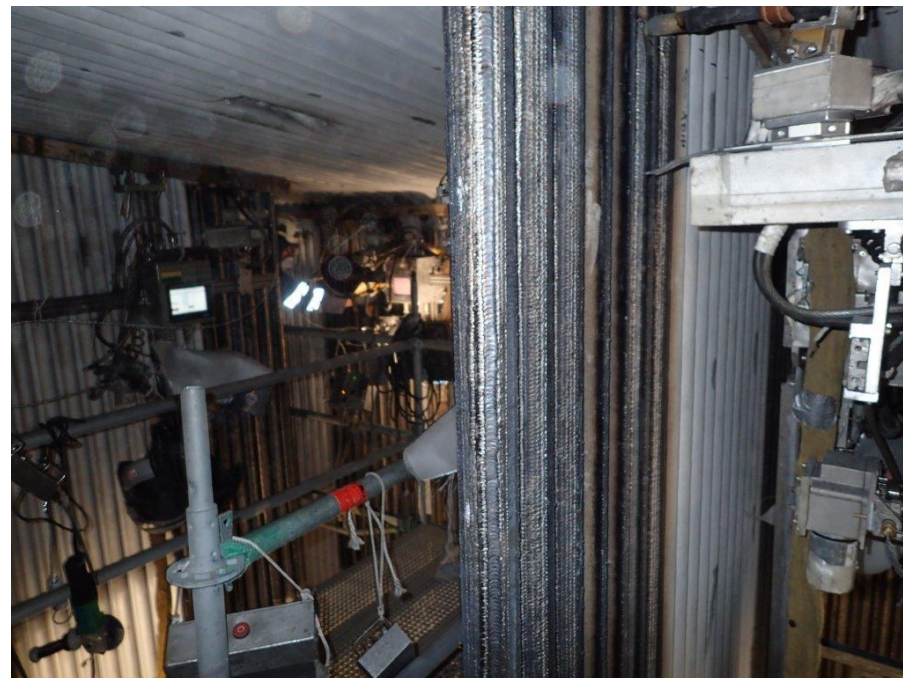
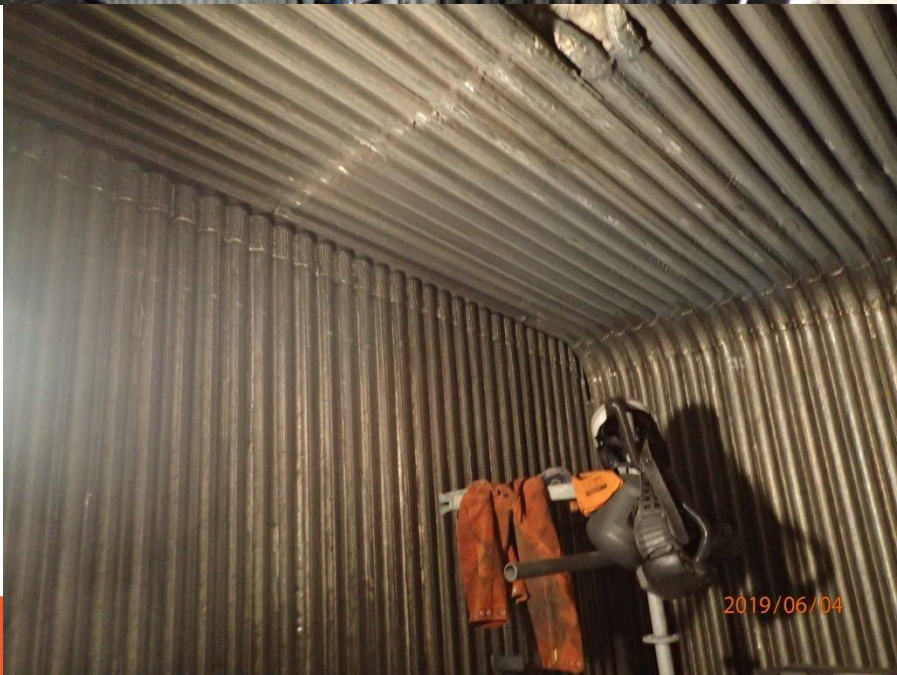
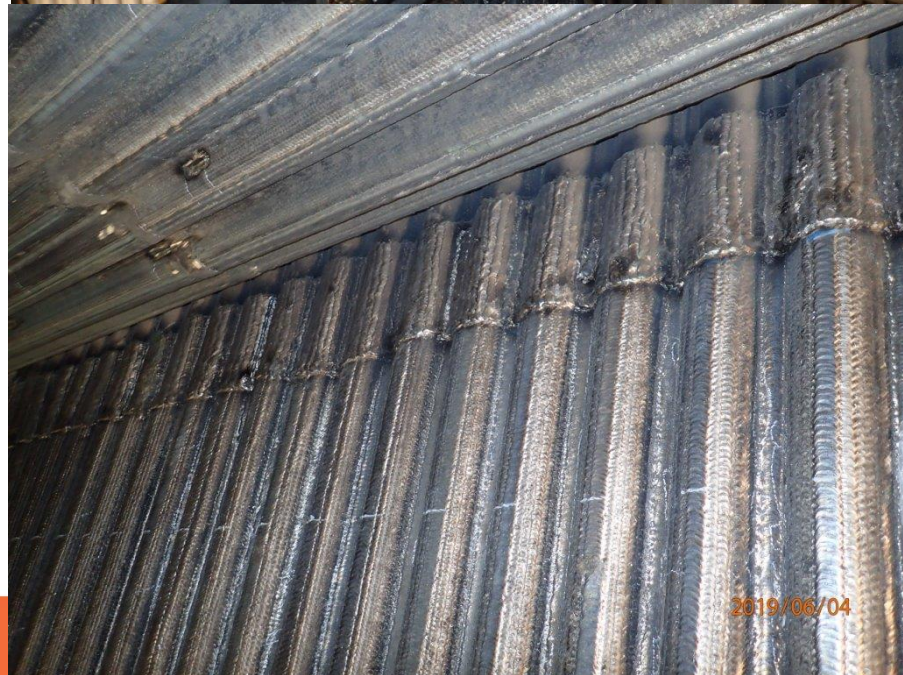
Lite bilder från Inconel påsvetsningen i tomdraget.

Påsvetsningen påbörjades i tomdraget samtidigt som vattenbilning pågick i eldstaden. Vissa ytor gick inte att svetsa med robotarna så de svetsades för hand. På en av positionerna där man skulle påsvetsa med svart material innan påsvetsningen av inconel 625. Denna tub fick bytas ut. Det gick håll vid påsvetsningen.

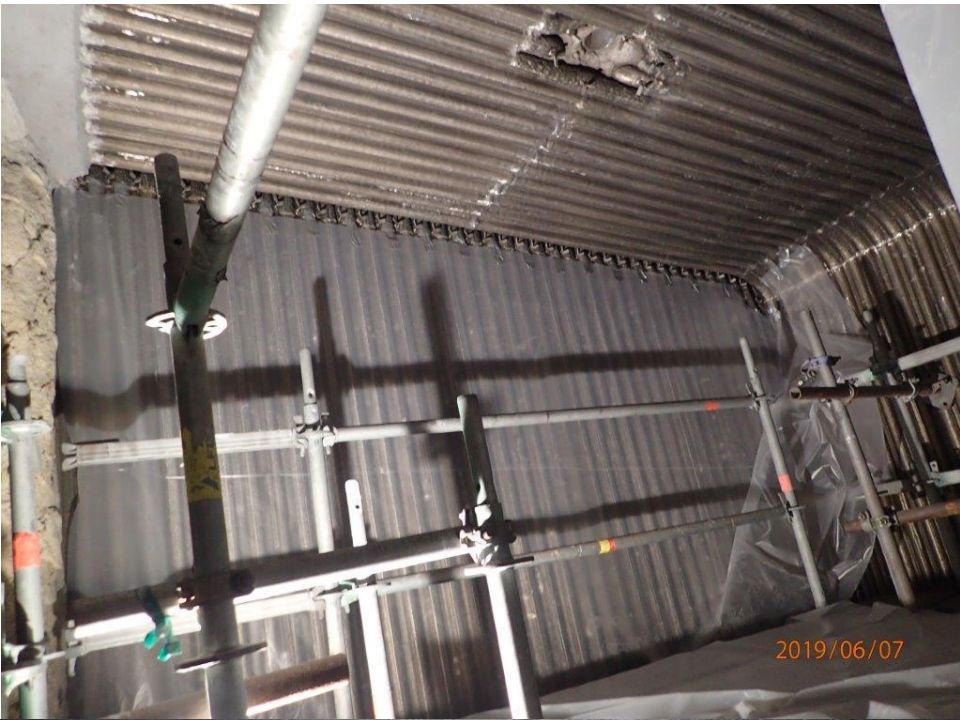
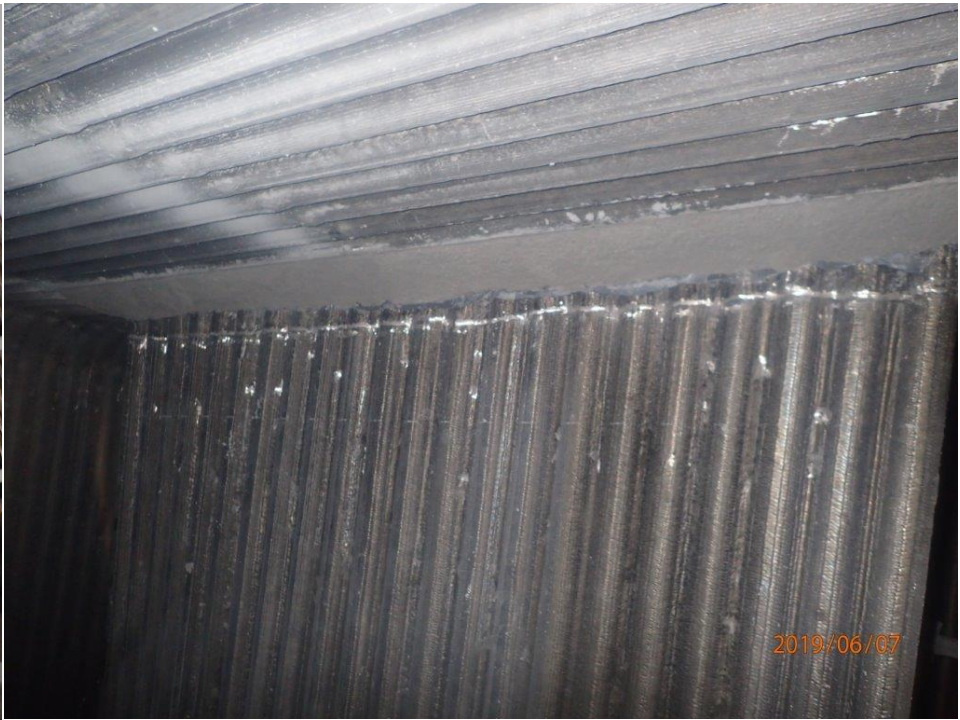
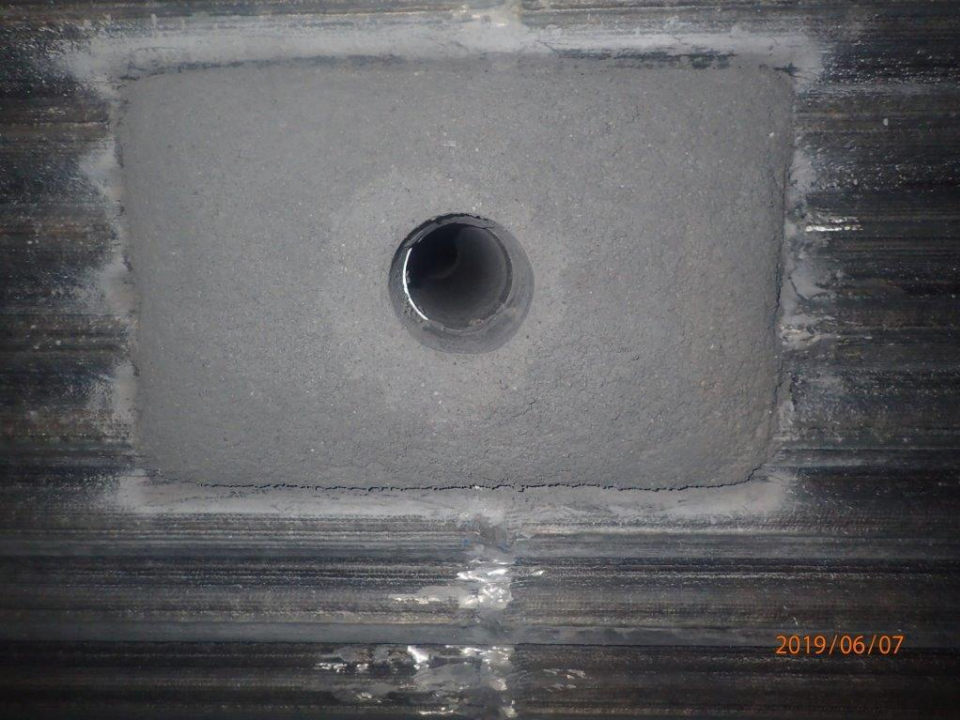
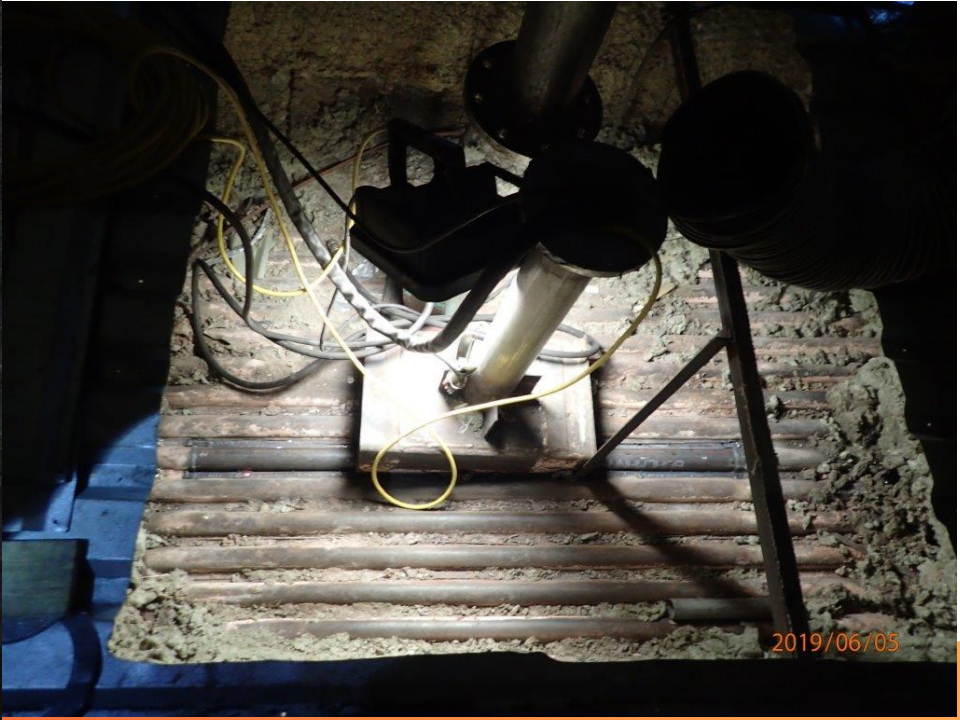
I eldstaden har vi haft problem med korrosion i studdingen i bakvägg. Tanken var från första början att vattenbila och sätta dit ny studding och återmura men Valmet har tidigare gjort en förstudie om mer värmeupptagande yta i eldstaden så då lyfte vi frågan till AZZ om dom inte kunde svetsa i eldstaden också och så vart det. Från börja var tanken att vi skulle vattenbila ca 150 m2 men i slutänden vart det ca 90 m2. När vi kom längre ner i eldstaden var studdingen intakt. Ca 60 tusen studd på tub fick kapas och slipas.
